# 改善箇所説明図

## 基準不適合発生箇所

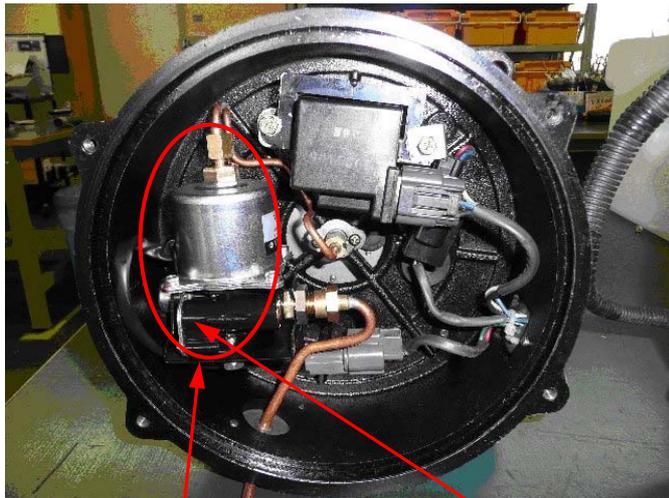
燃料ポンプ

注：  部品は交換部品を示す。

車室内暖房用の燃焼式ヒータにおいて、バーナヘッド（燃焼機）の燃料ポンプの製造が不適切なものがある。そのため、そのままの状態で使用を続けると、燃料ポンプから燃料が漏れ、最悪の場合、漏れた燃料がヒータの熱により発火するおそれがある。

全車両を点検し、不具合品が装着されている場合には対策品の燃料ポンプまたは対策品の燃料ポンプを装着したバーナヘッドに交換する。

識別：改善実施暖房装置には、改善実施済みであることが認識できるネームプレートを、バーナヘッド前方のカバー面（既存ネームプレート位置）に貼付する。
