## 改善箇所説明図 ①

### 不具合の内容

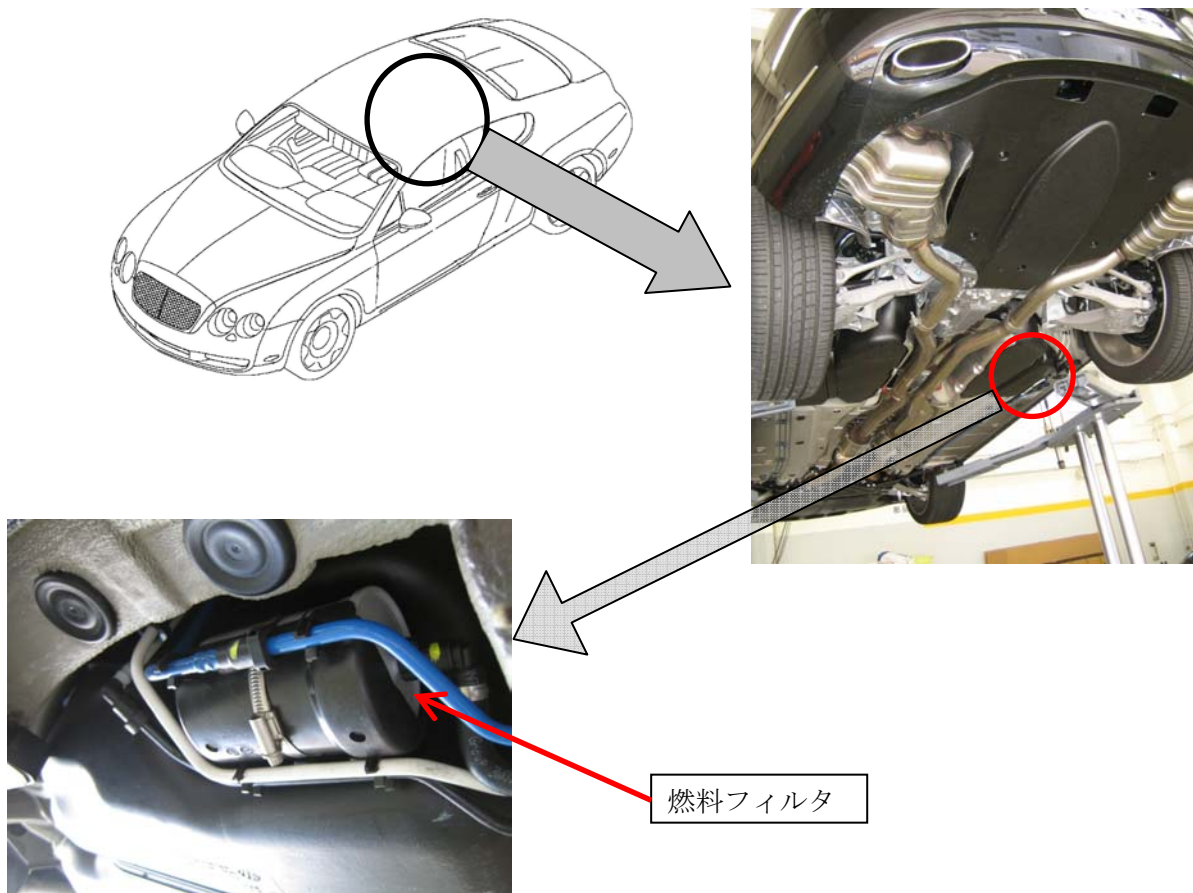
注意：  は交換部品を示す。

燃料フィルタの防錆処理が不適切なため、道路凍結防止剤により当該フィルタが腐食することがある。そのため、そのまま使用を続けると燃料が漏れるおそれがある。

全車両、燃料フィルタを対策品と交換する。

エンジンルーム内にベントレーのロゴと「RE08/02」と書かれたステッカーを貼付する。
