改善箇所説明図

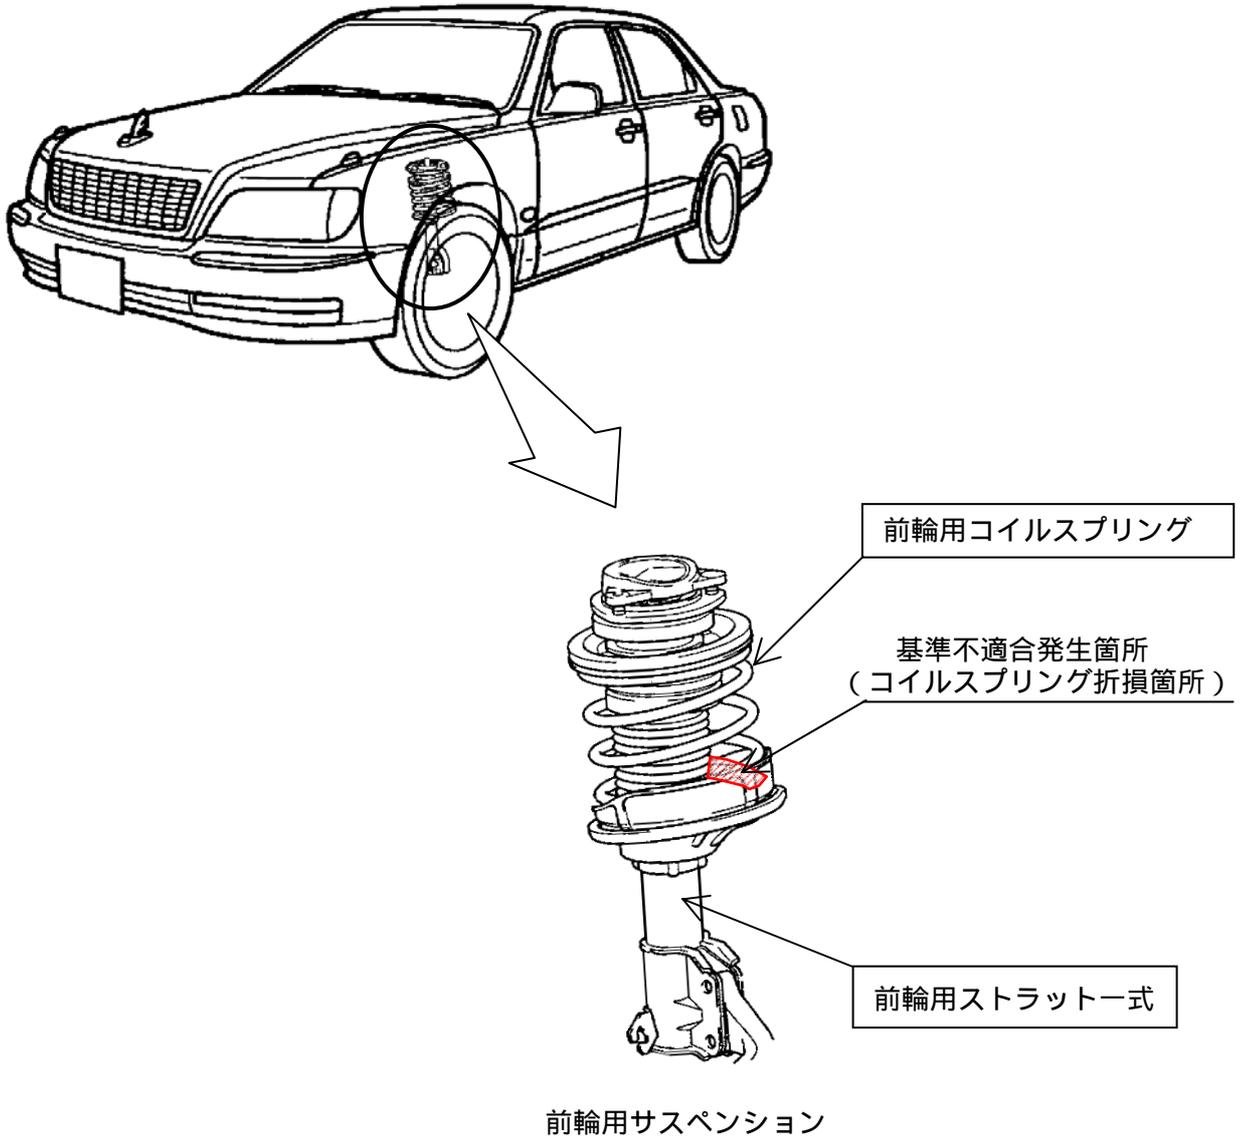
電子制御式サスペンション装着車において、前輪用コイルスプリングの形状が不適切なため、当該スプリングが線間で擦れた部分の塗膜が剥れて腐食することがある。そのため、そのまま使用を続けると、融雪剤等により腐食が進行してスプリングが折損し、最悪の場合、タイヤがパンクして走行不能となるおそれがある。

注：図中の 内は交換部品を示す。

全車両、前輪用コイルスプリングまたはストラット一式を対策品と交換する。

識別：助手席前側ドアのロワーヒンジにあるドアヒンジ取付けボルト(下側) 頭部に白色または黄色ペイントを塗布する。
