改善箇所説明図

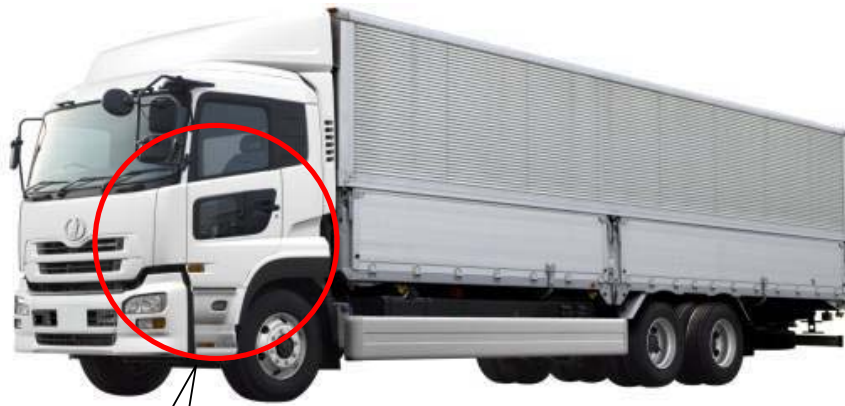
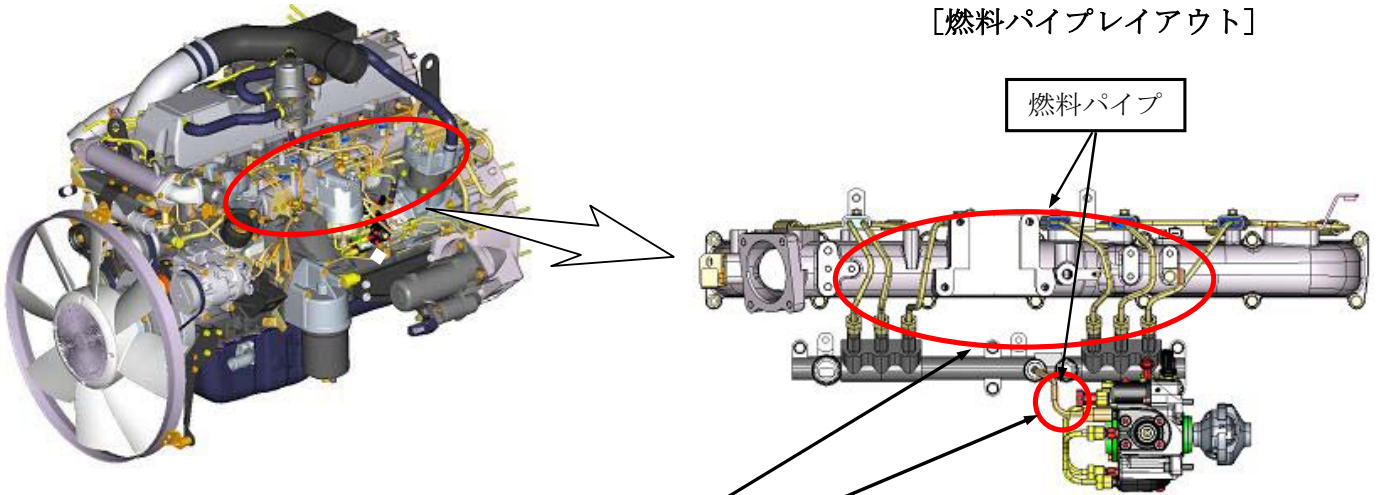
基準不適合発生箇所

燃料パイプの加工が不適切なため、当該パイプに傷が生じているものがある。そのため、そのまま使用を続けると、亀裂が発生し、燃料が漏れるおそれがある。

注： 内は交換部品を示す。

改善の内容

全車両、当該パイプを対策品と交換する。

識別：燃料フィルタ上部に白色ペイントを塗布する。
