# 砂浜侵食海岸における堤防等に係る全国調査と緊急対策について

## 課題と背景

## 全国調査と緊急対策の内容

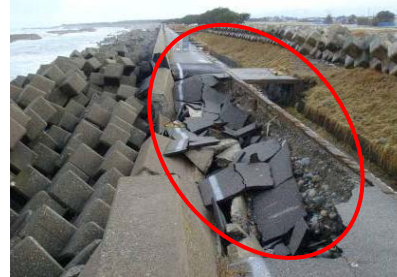
下新川海岸

近年、下新川海岸をはじめ、前面の砂浜が著しく侵食した海岸において、堤防基礎からの吸い出し等による堤防・護岸の陥没、倒壊等の災害が頻発。前面に砂浜があるという前提で設計・施工された堤防等は、波浪が直接堤防に來襲することを想定しておらず、放置しておくこと倒壊等のおそれ。気候変化にともなう海面水位の上昇や台風の激化などにより、倒壊の危険性や被害のポテンシャルが増大。

### 海岸堤防等の倒壊
