改善箇所説明図

改善措置の内容

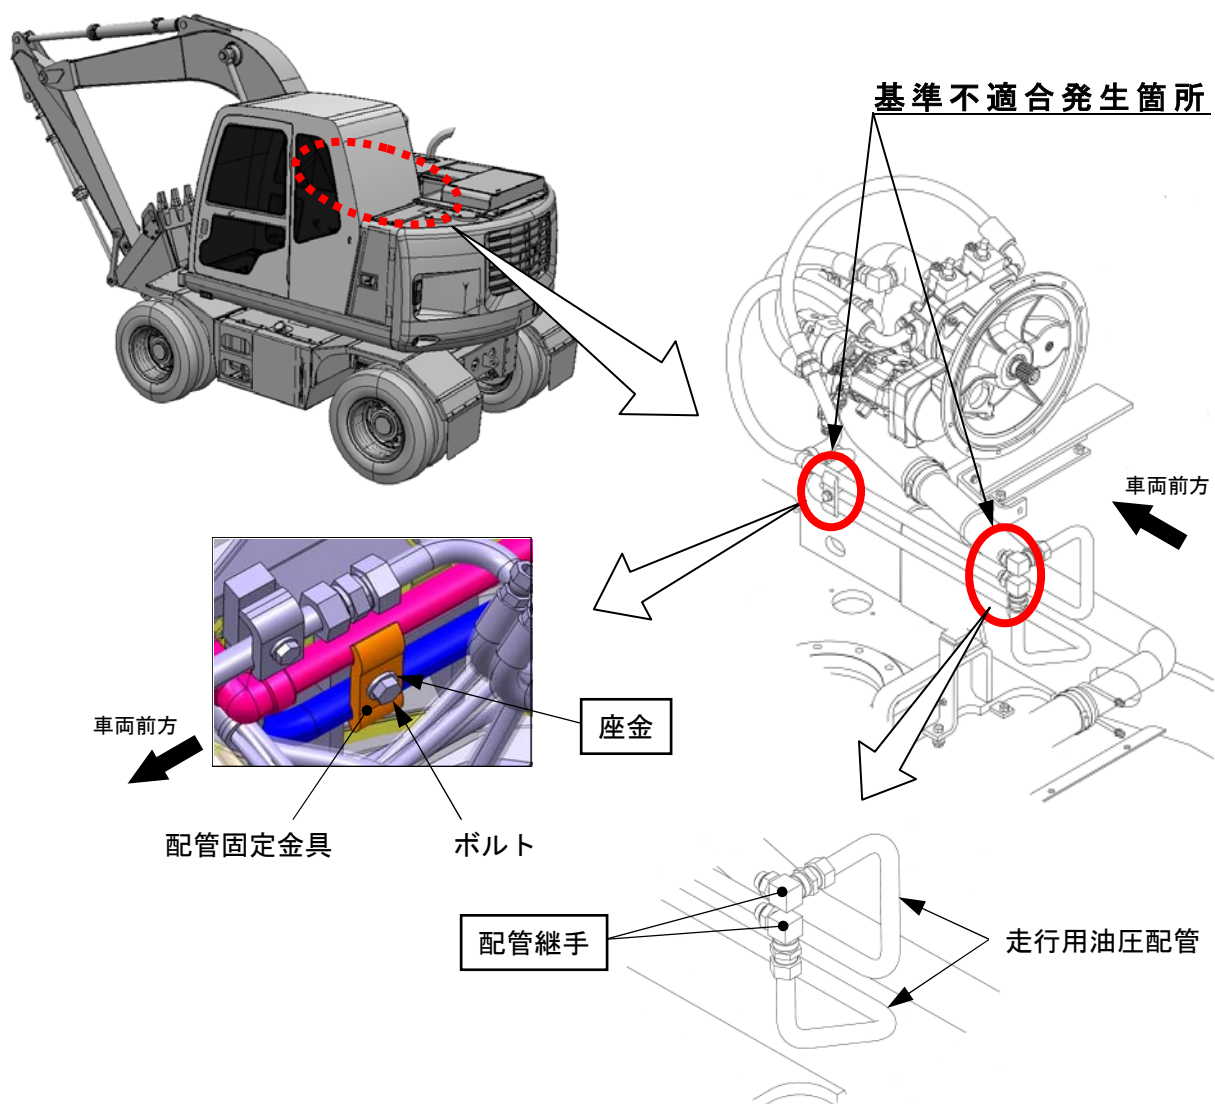
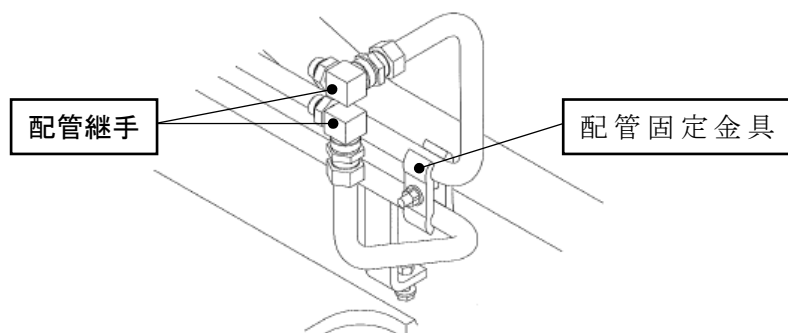
走行用油圧配管において、配管継手の強度、及び配管固定金具の締め付けトルクが不足しているため、車体の振動等により配管継手に亀裂が発生する場合があります。そのため、そのままの状態で使用を続けると、作動油が漏れ、最悪の場合、走行不能になるおそれがある。

注：□ は交換部品と追加部品を示す。

全車両、配管継手及び配管固定金具の座金を対策品に交換するとともに、配管固定金具を適正トルクで締め付け、新たに配管固定金具を追加する。

識別：走行用油圧配管に配管固定金具が追加されていることで識別する。
