改善箇所説明図

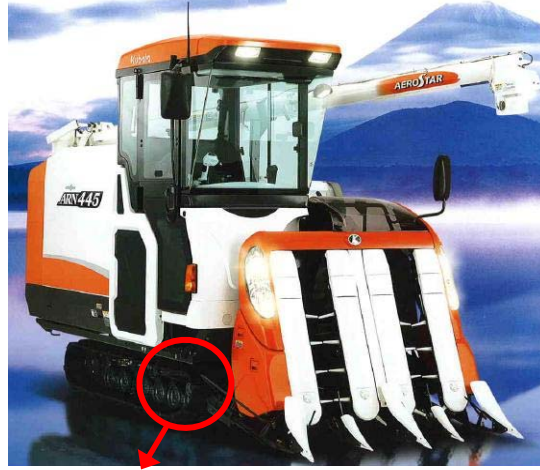
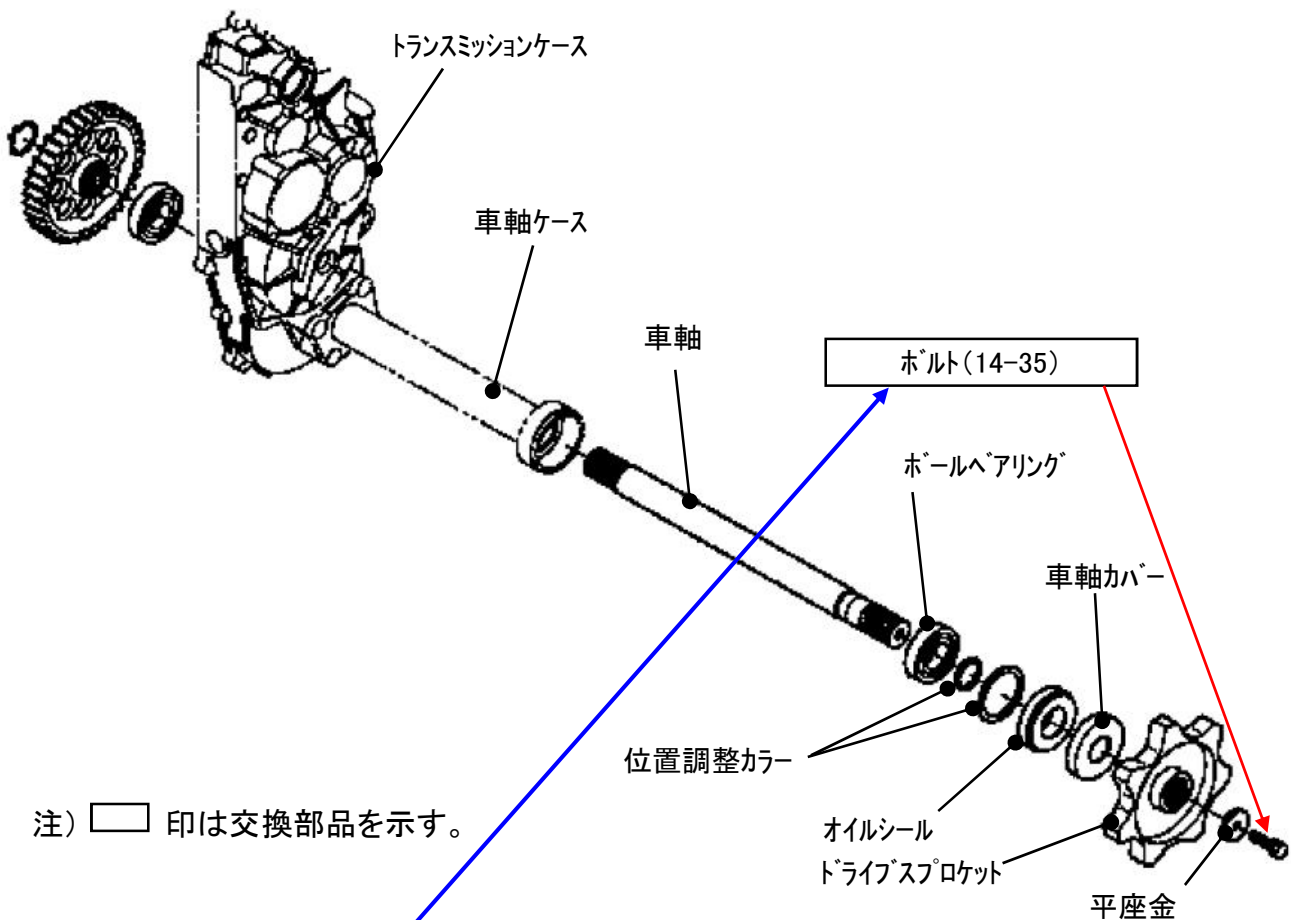
注) □印は交換部品を示す。

基準不適合発生箇所:

刈取脱穀作業車の走行装置において、ドライブsproケット取付けボルトの締付トルクが不足しているものがある、そのため、そのままの状態で使用を続けると当該ボルトが折損し、最悪の場合、ドライブsproケットが脱落するため走行不能となるおそれがある。

改善の内容:

全車両、ドライブsproケット取付けボルトを対策品に交換し、締付トルクを上げて締付ける。

識別:

ボルトを指示トルクで締付後、頭部に白ペイントを追加する。
