改善箇所説明図

基準不適合発生箇所

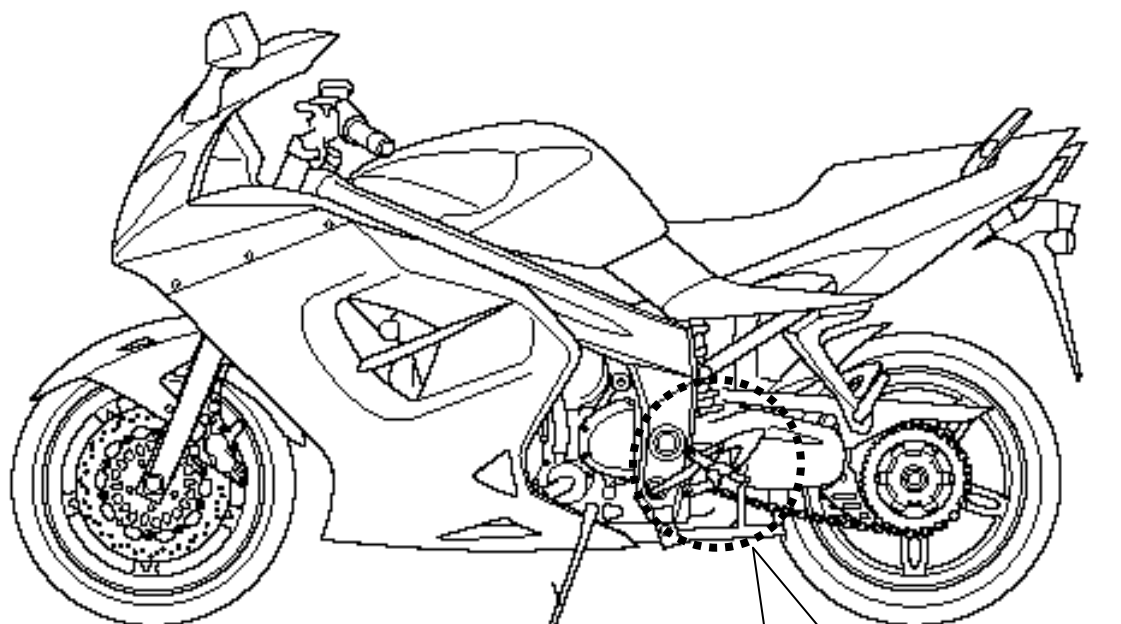
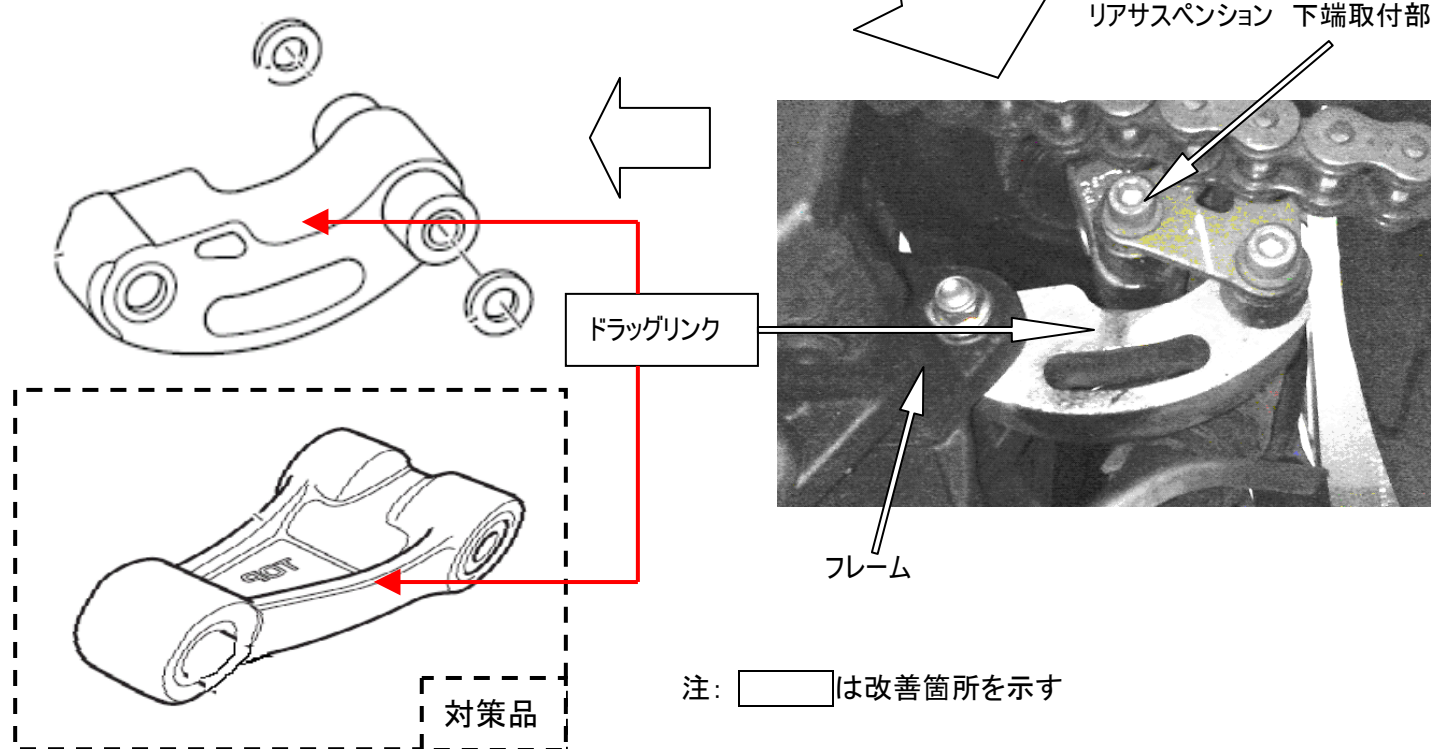
右図から改善箇所を展開した図

リアサスペンションのドラッグリンクの材質が不適切なため、使用過程で腐食により当該リンクの強度が落ちることがある。そのため、路面からの衝撃により、当該リンクが破損して車両姿勢が不安定となり、最悪の場合、転倒するおそれがある。

改善の内容

全車両、ドラッグリンクを対策品に交換する。

識別 : 対策品は、外観で判別できるため特に行わない。
