## 改善箇所説明図

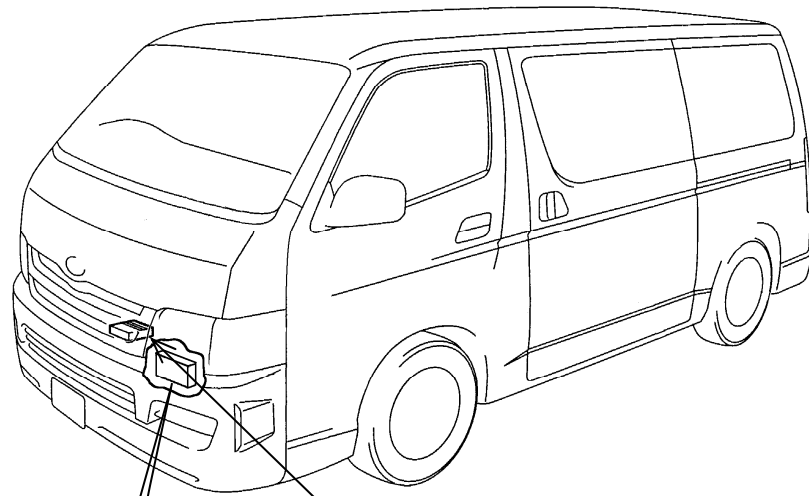
### 基準不適合発生箇所

ディーゼル車の燃料噴射装置の駆動回路において、電気ノイズに対する保護が不十分なため、オイルポンプ油圧切替えバルブ作動時に発生する電気ノイズの影響により燃料噴射装置の駆動回路内のトランジスタが破損することがある。そのため、燃料噴射ができなくなり、エンジンが停止して再始動できなくなるおそれがある。

全車両、オイルポンプ油圧切替えバルブ用電気回路に電気ノイズ防止用のダイオードを追加する。

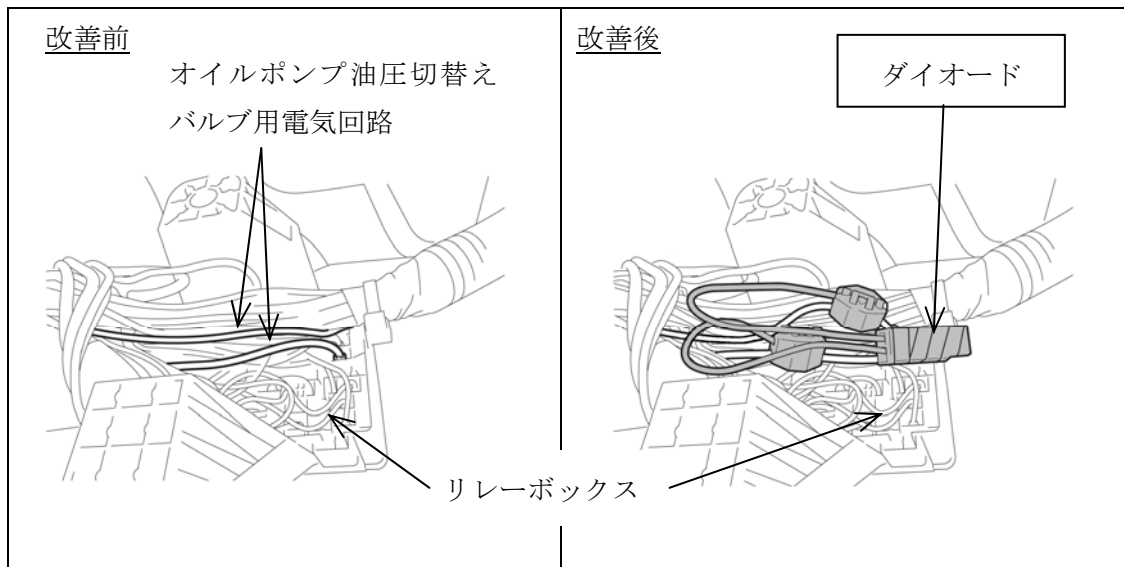
### 改善の内容

は追加部品を示す。

識別：改善済車両には車台番号の英字型式下部の位置に黄色ペイントを塗布する。
