改善箇所説明図

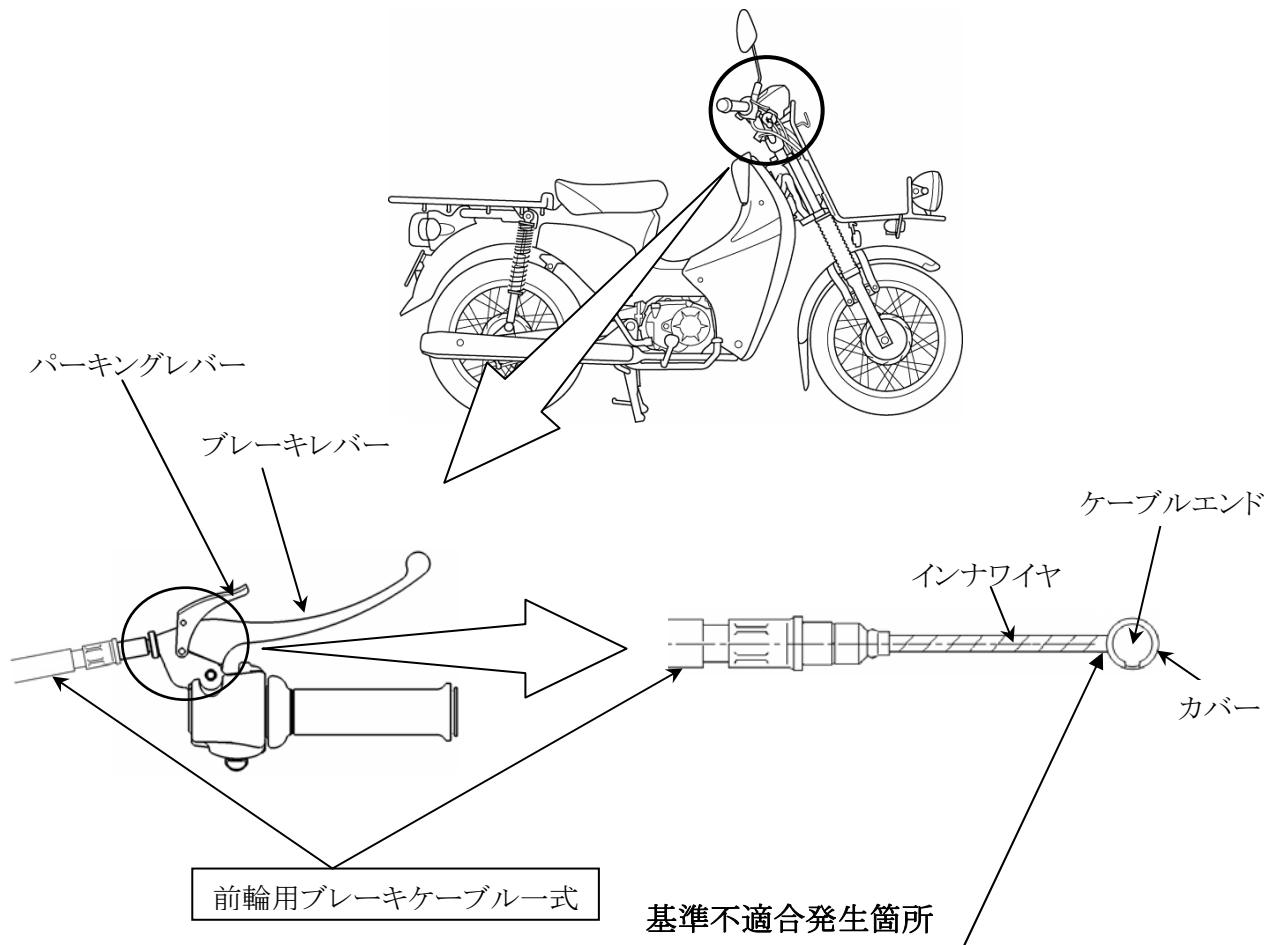
前輪ブレーキにおいて、ケーブルエンドのカバーの材質が不適切なため、坂道などの駐停車時に使用するパーキングレバーの操作を繰り返し行くと、インナワイヤが切損し、前輪ブレーキが効かなくなるおそれがある。

注: は交換部品を示す。

全車両、前輪用ブレーキケーブル式を対策品と交換する。

識別: 車台番号付近に黄色の識別ラベルを貼付する。
