## 資料2 震災により明らかになった 社会資本の効果と課題

# 津波による被害の状況

河川局

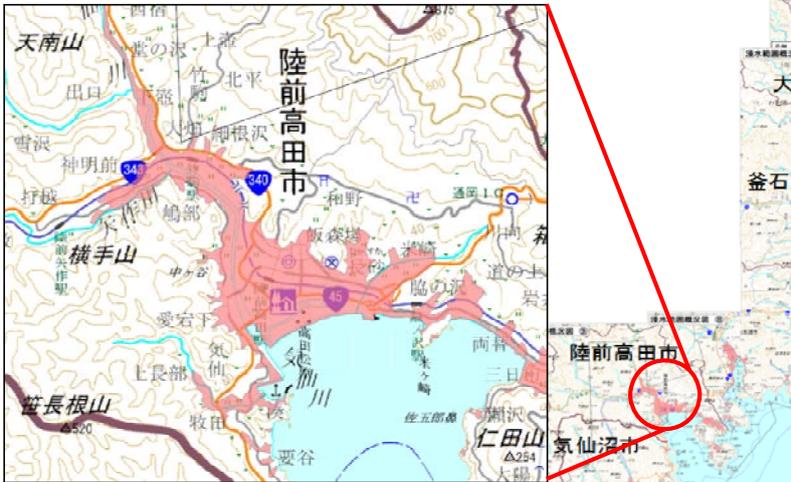
○東北4県で443km<sup>2</sup>が津波により浸水(うち、市街地の浸水面積92km<sup>2</sup>(市街地の3割))  
約88,000戸が全壊、死者約15,000人、行方不明者約9,100人

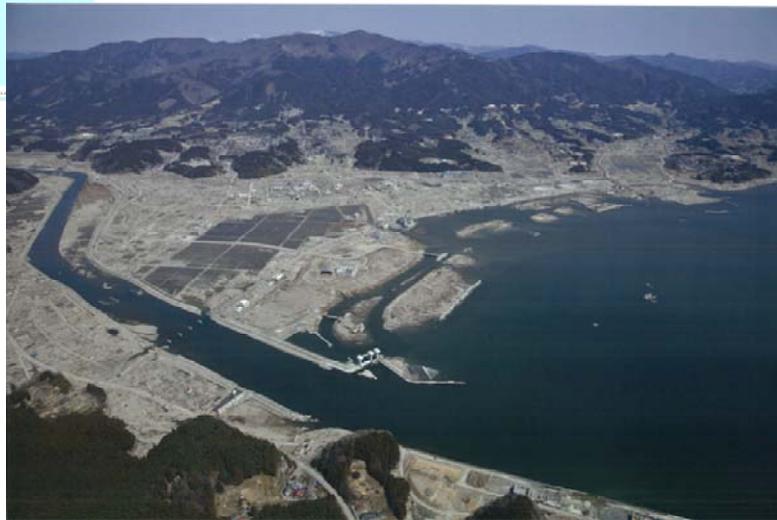
○陸前高田市では市街地の約86%が浸水  
3,159戸が全壊、  
死者933人、行方不明者805人

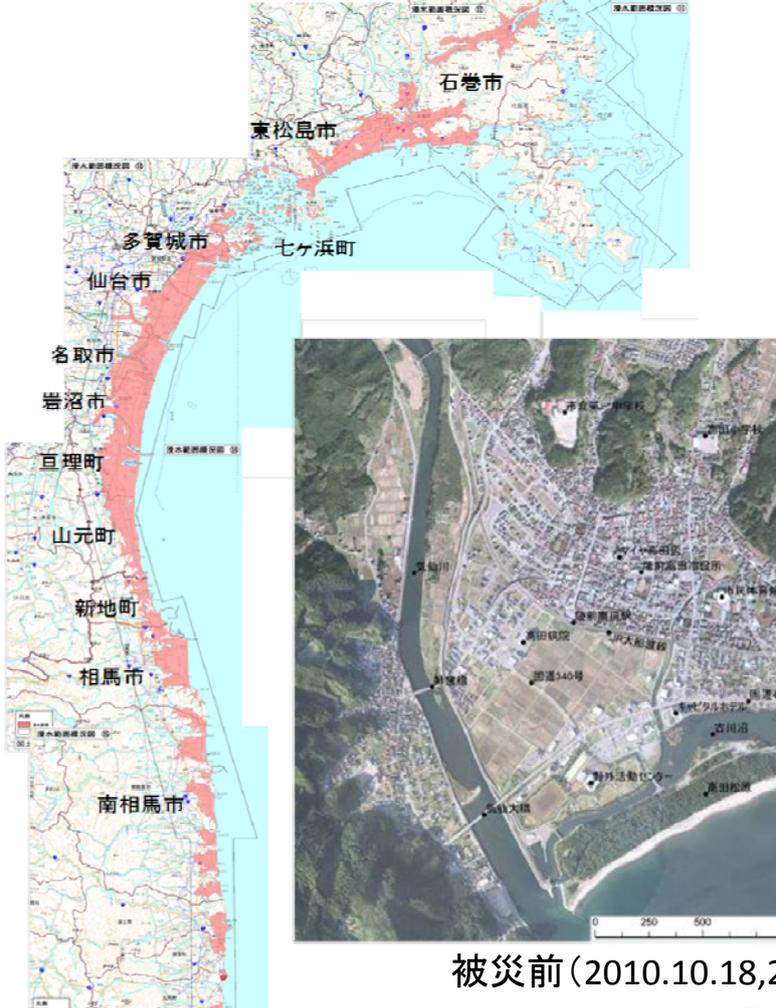
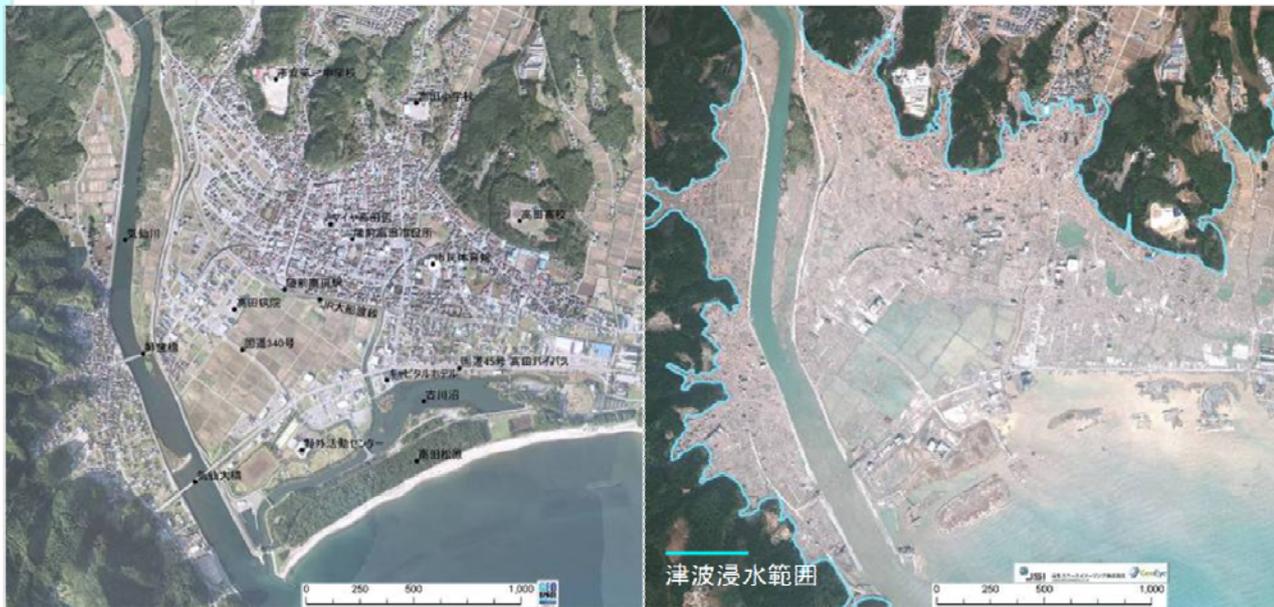
陸前高田市の被災状況

最大浸水した範囲

被災前(2010.10.18,29)

被災後(2011.3.13)

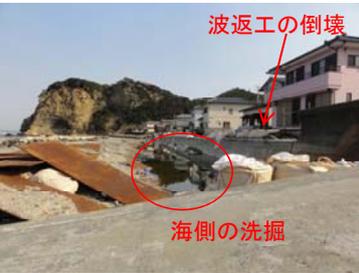
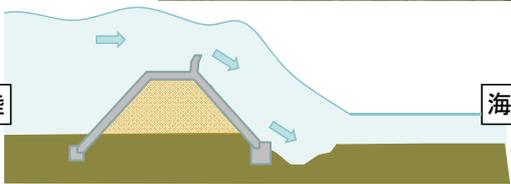
#### ○法先の洗掘

## 引き波による被災

### 【岸沖方向で見た場合】

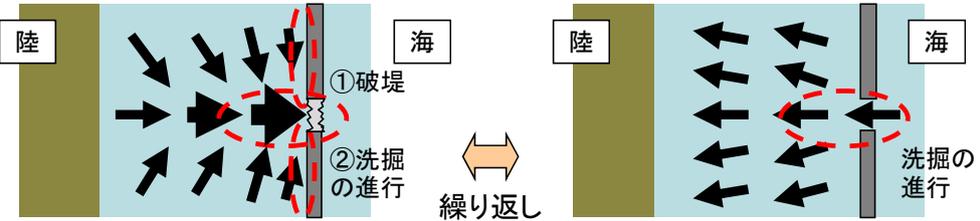
### 【面的に見た場合】

堤防の陸側に大きな洗掘溝。松林の一部は残存

地形が大きく改変

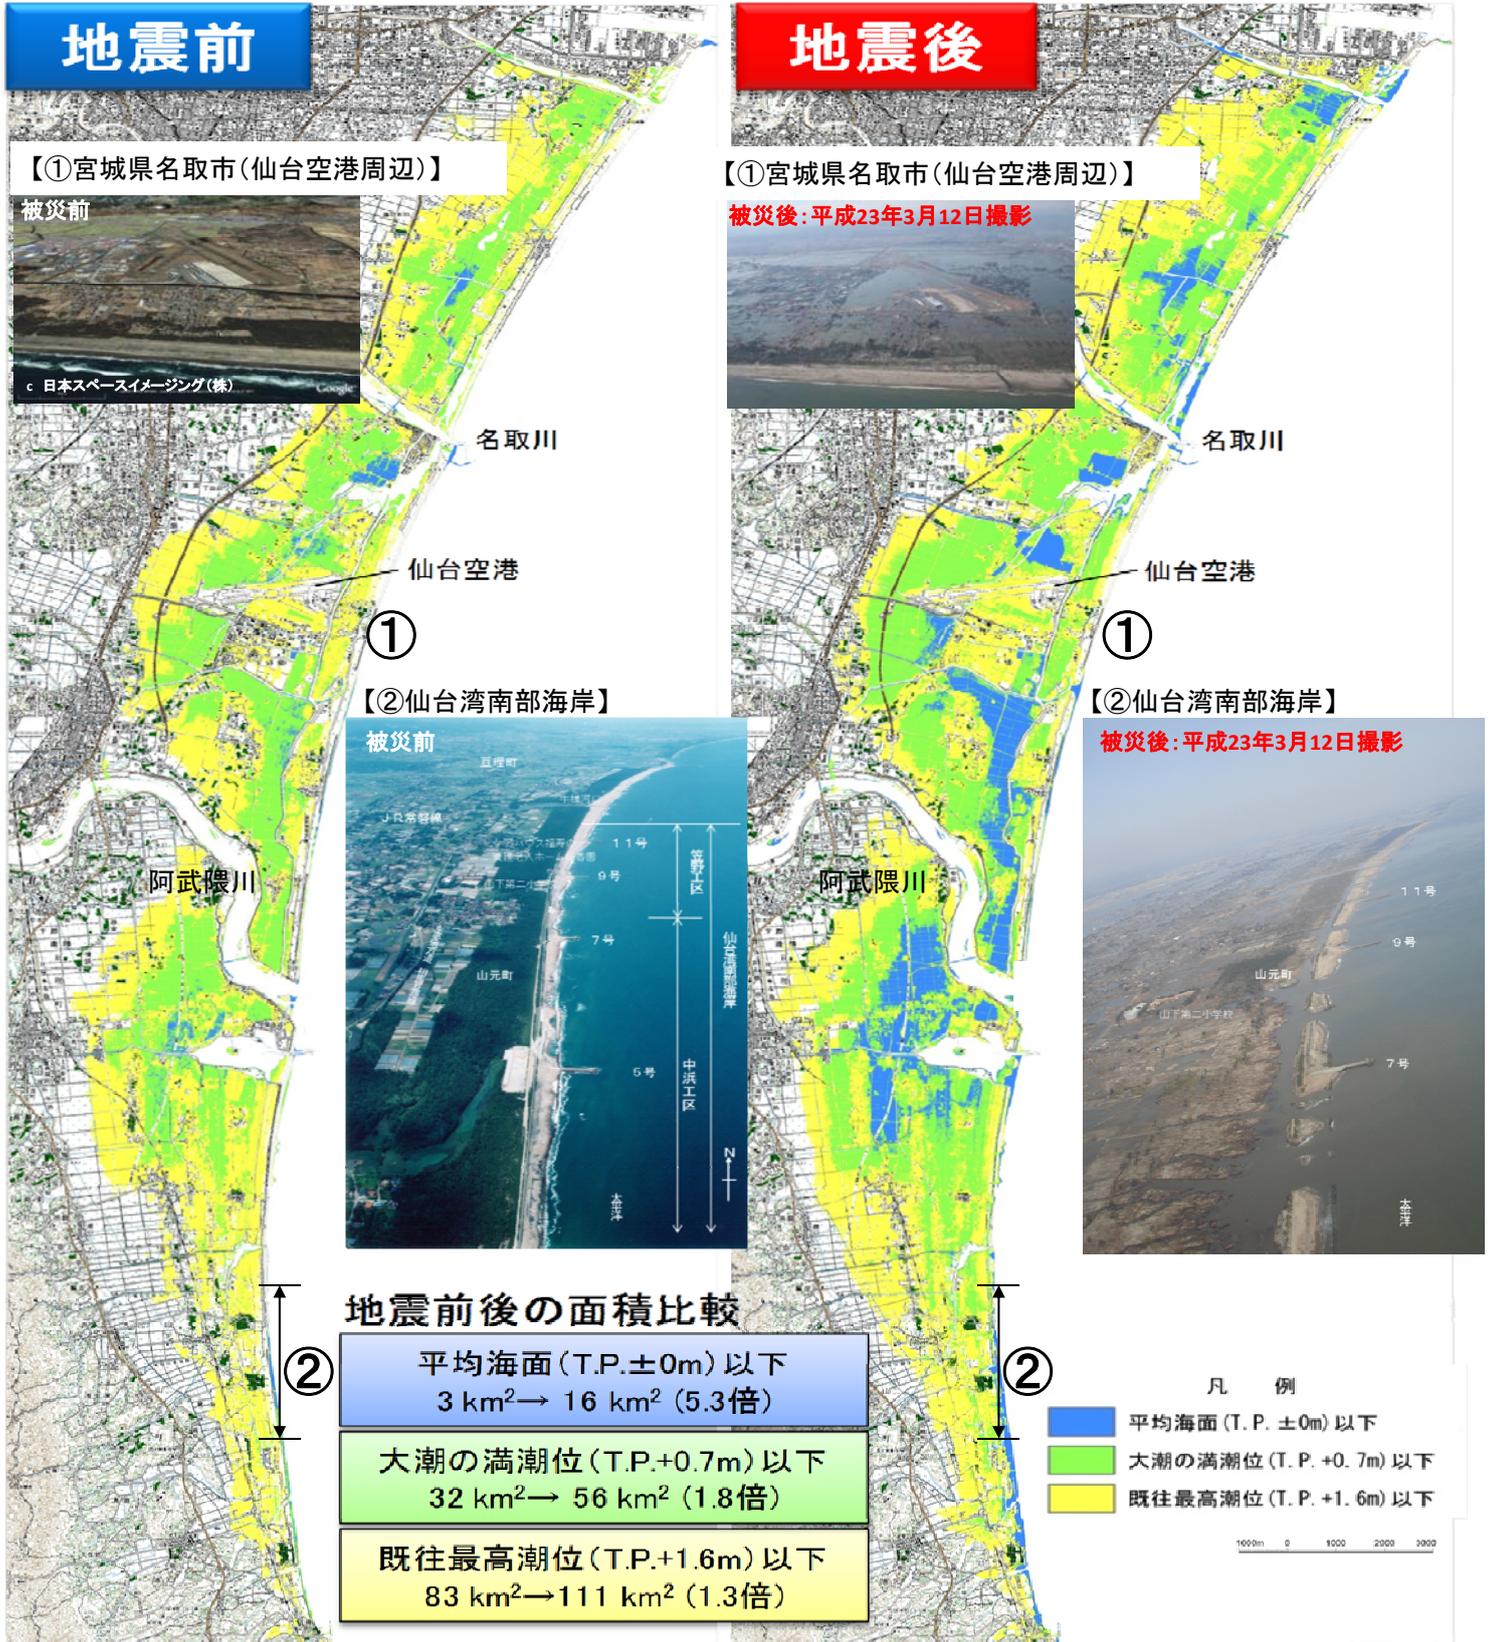
# 仙台平野の地盤沈下の状況

- 東北地方太平洋沖地震に伴う地殻変動により、仙台平野の海岸及び平地部において広範な地盤沈下が発生
- 津波により、海岸堤防は全域にわたり全半壊し、海岸沿いの砂丘も津波による侵食等により部分的に失われた状態
- 仙台平野においては高潮等に対する安全性が著しく低下していることから、航空レーザ計測を実施し地盤沈下の状況を把握・公表。地震前と比べ、平均海面以下の面積が5倍以上。

平成17年及び平成20年計測

平成23年計測

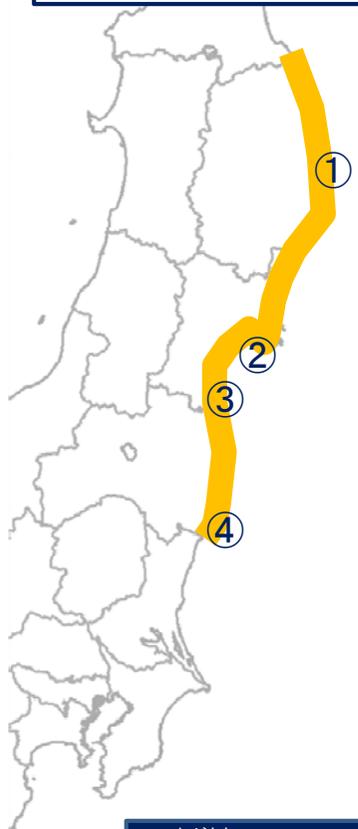
かねはま  
①金浜海岸(岩手県)

現地写真

復旧断面(イメージ)

- 出水期までに大型土のう等により高潮位までの締め切りを実施
- 台風期までに現地発生材等を活用し、大型土のう前面部の補強などを実施
- 台風期明けに近年発生した高波浪を防御する高さの暫定堤防を整備
- 本復旧は、まちづくり計画との調整を図った上で、防護レベルを設定し、実施
