改善箇所説明図

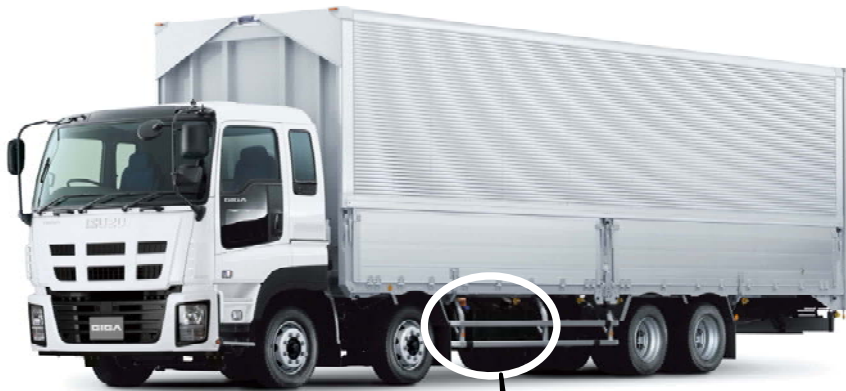
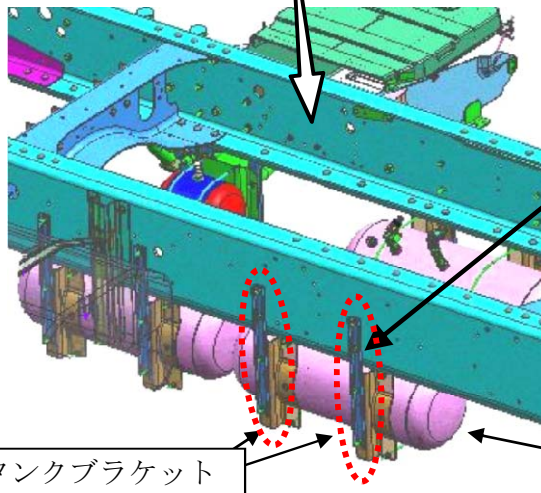
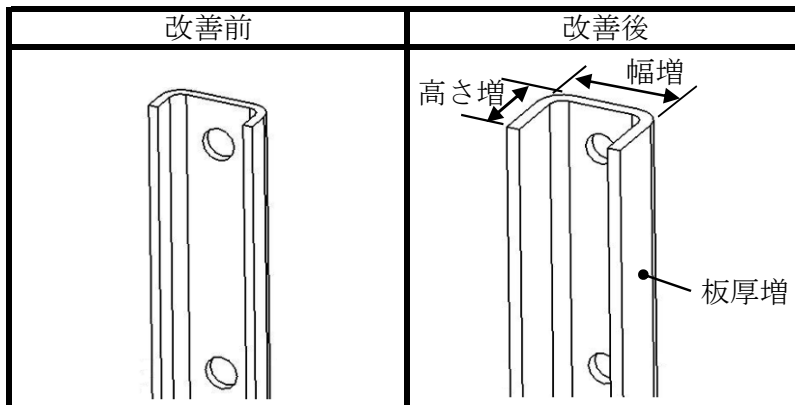
基準不適合発生箇所

エアタンクブラケット

エアタンク

大型トラックのブレーキ等のエアタンクにおいて、エアタンクブラケットの強度が不足しているため、車体振動等により当該ブラケットに亀裂が生じることがある。そのため、そのままの状態で使用を続けると、エアタンクブラケットが折損し、最悪の場合、エアタンクが脱落するおそれがある。

改善の内容：

全車両、エアタンクブラケットを対策品に交換する。なお、部品の準備に時間を要するため、暫定措置として当該ブラケットを点検し、損傷している場合は、補強プレートを追加し補修する。

識別：エアタンクブラケット取付ボルトに識別ペイント（黄色）を塗布する。
