東日本大震災の被災状況と
復旧復興について①

津波による被害の状況

海岸堤防の被災状況と考えられる被災過程(現在調査中)

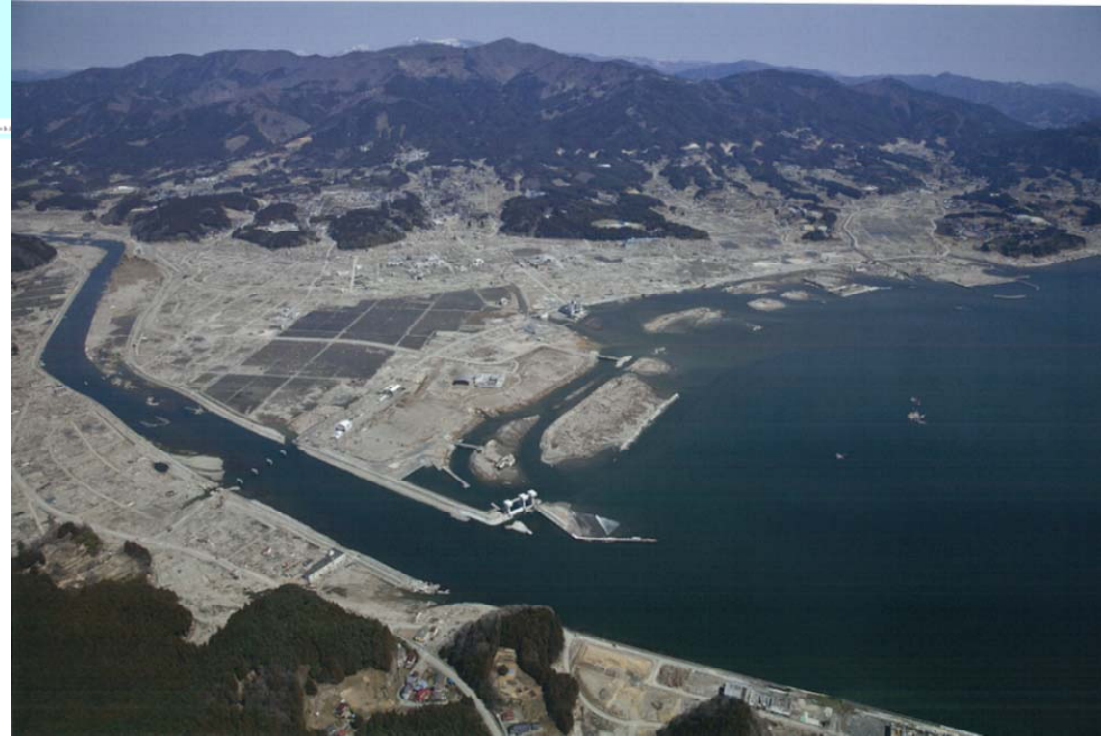
最大浸水した範囲

○陸前高田市では約13km²が浸水^{※1}
 3,159戸が全壊、
 死者1,487人、行方不明者264人^{※3}

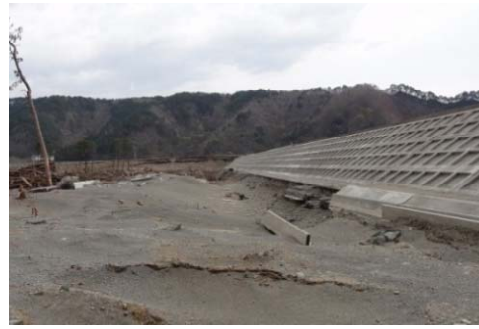
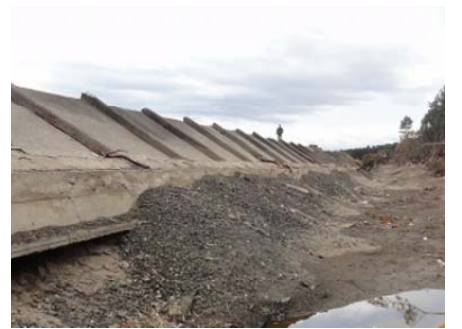
①堤防陸側の洗掘

押し波による被災

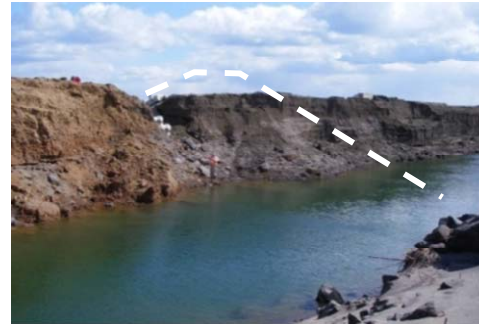
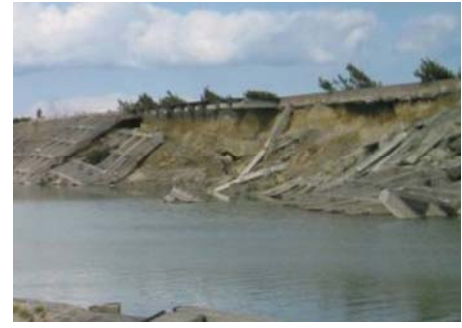
②裏法被覆工や堤体土の流失

さらに変形が進んだ場合

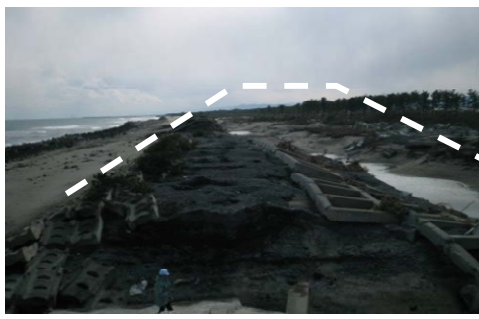
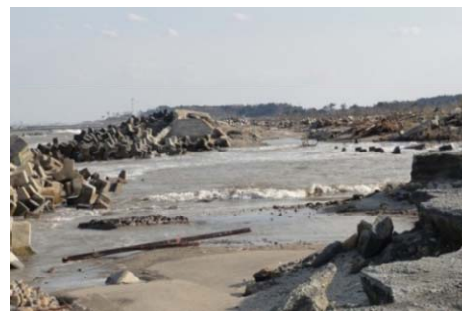
③天端や表法の崩壊

さらに変形が進んだ場合

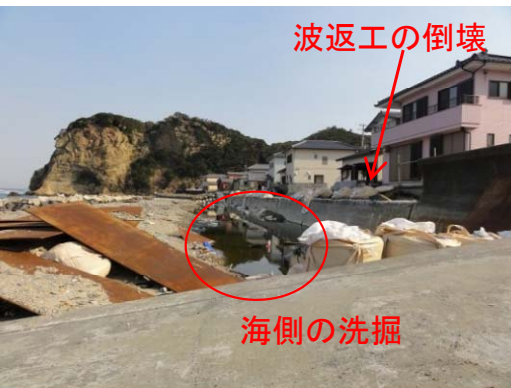
○法先の洗掘

引き波による被災

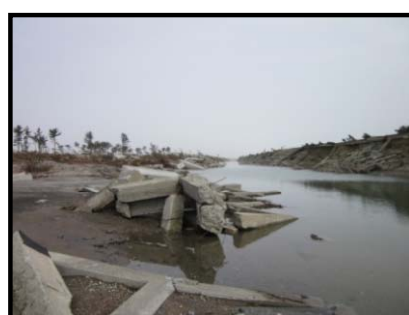
堤防の陸側に大きな洗掘溝。松林の一部は残存

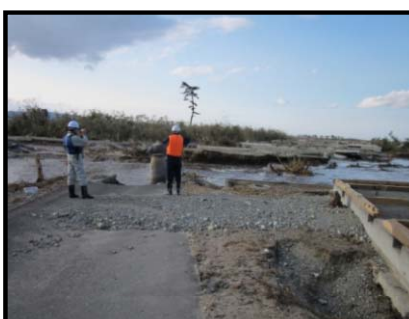
地形が大きく改変
