仙台平野の地盤沈下の状況

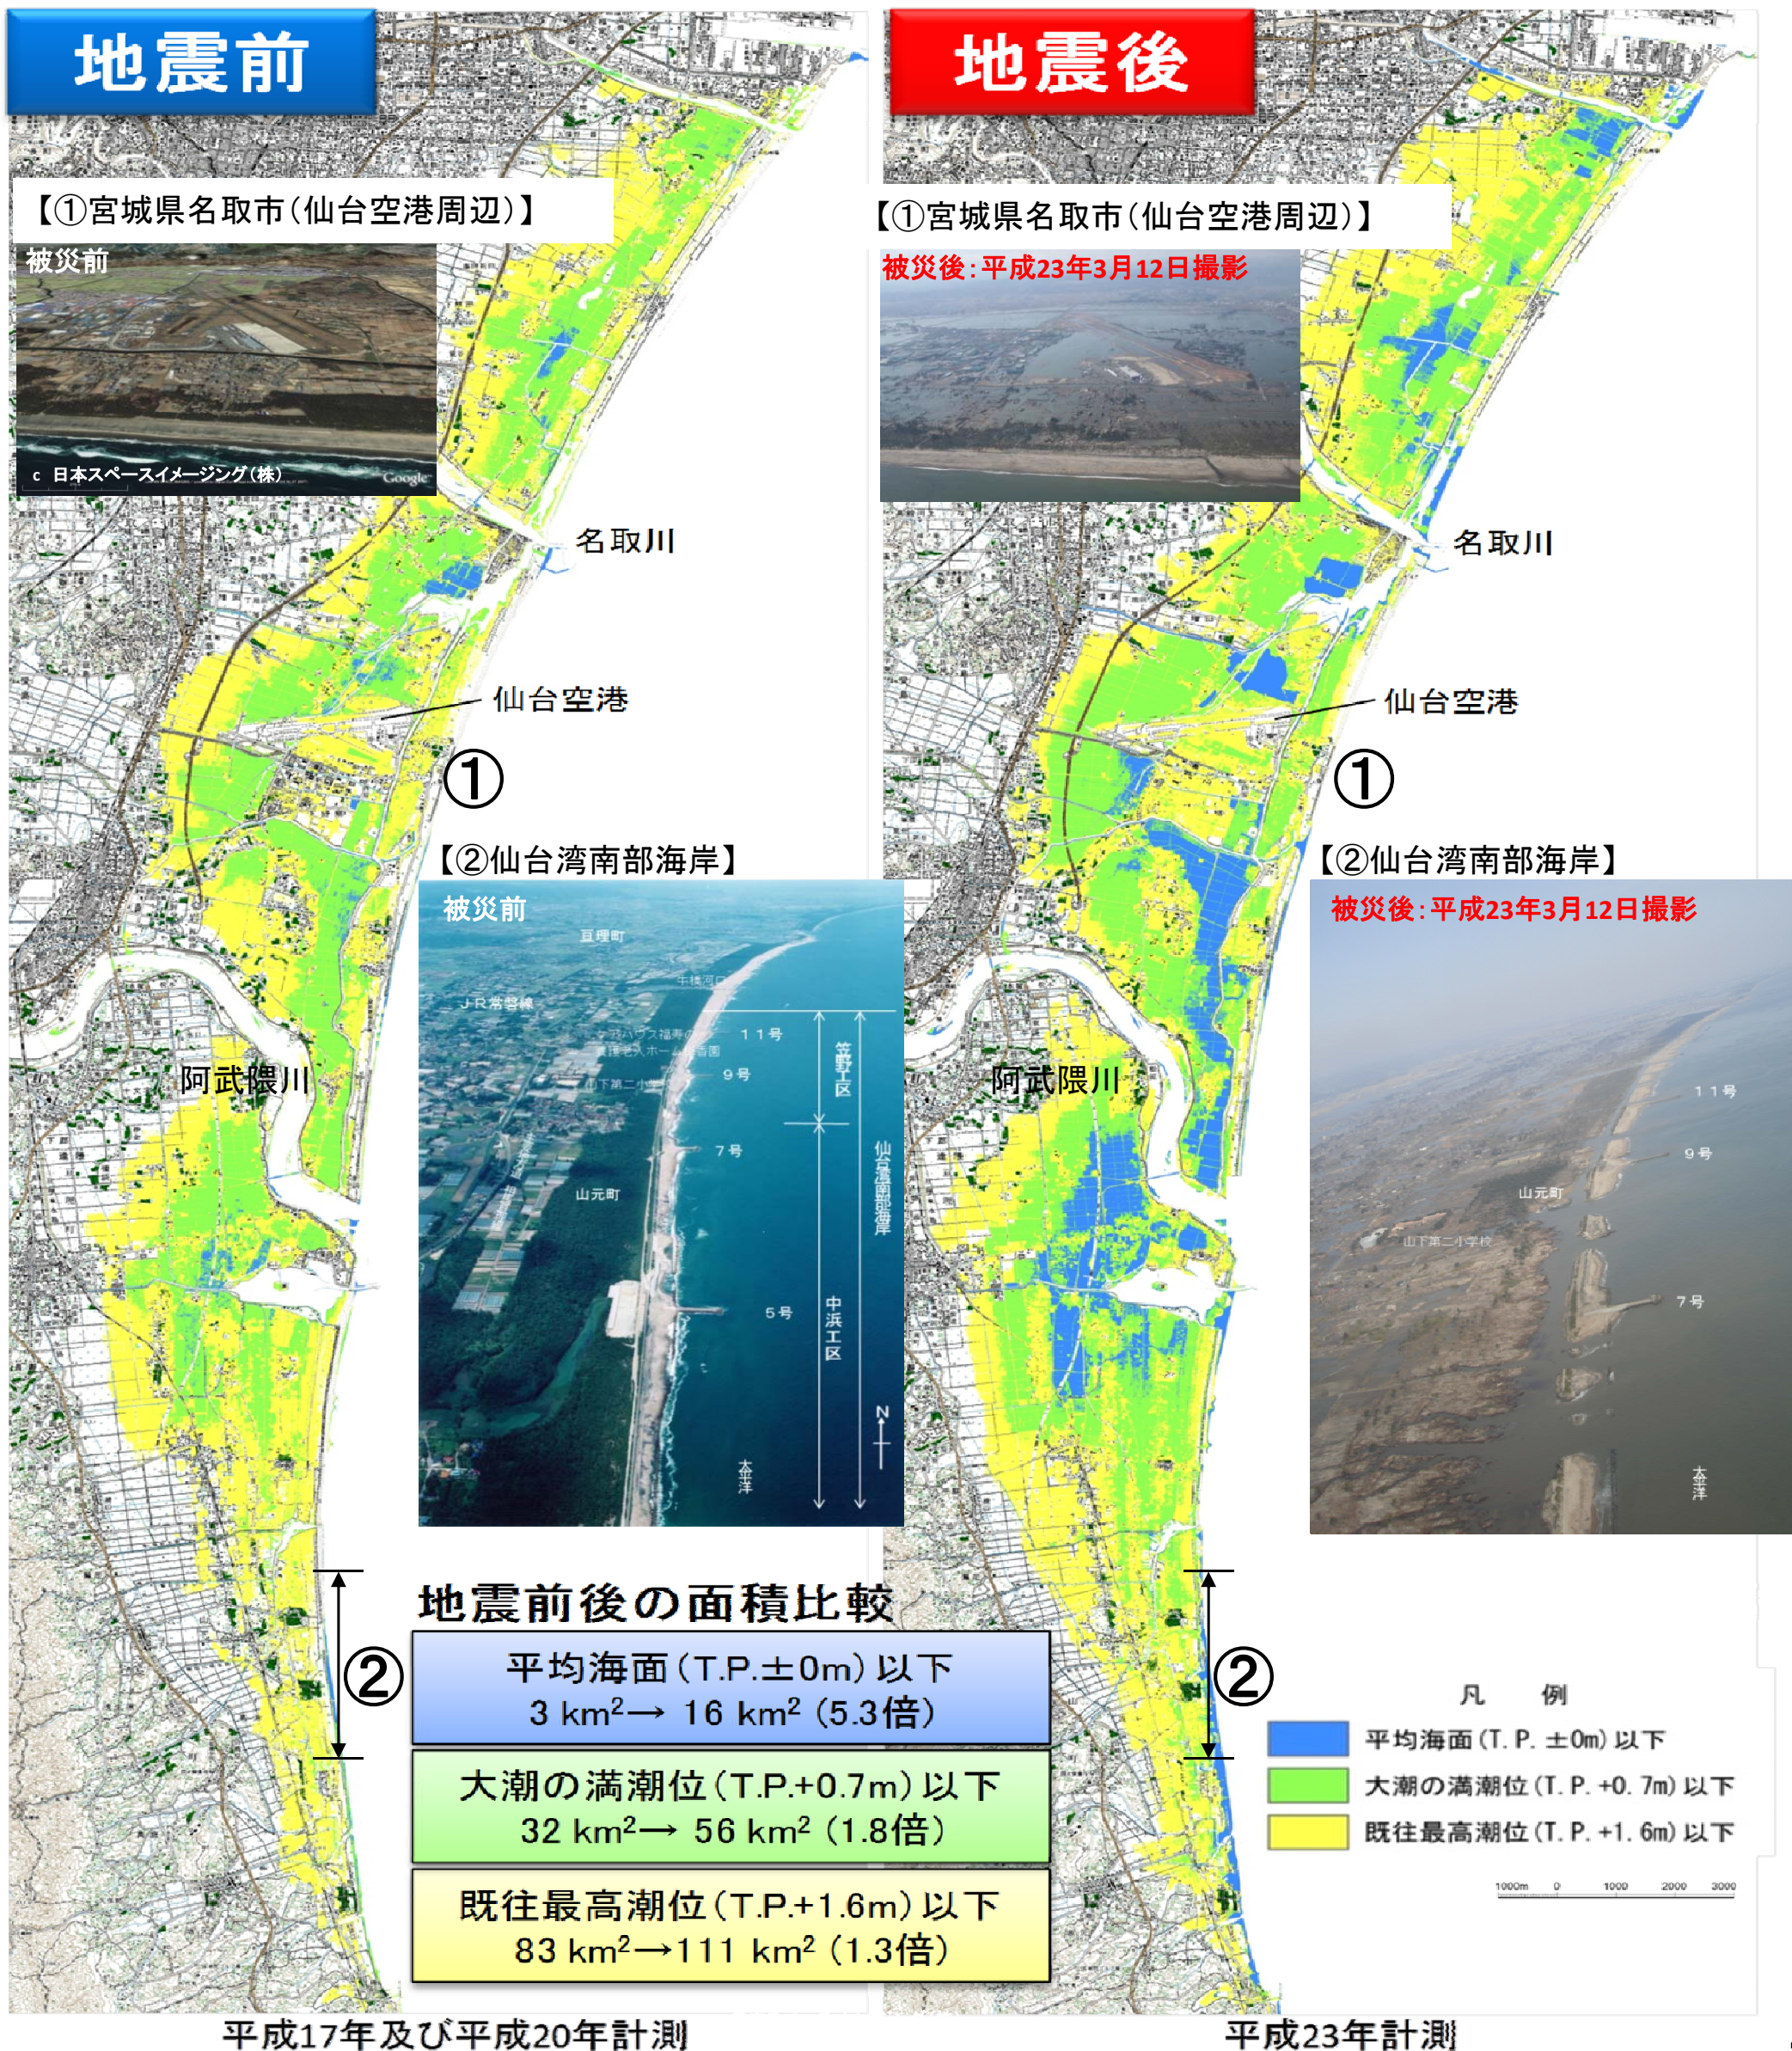
- 東北地方太平洋沖地震に伴う地殻変動により、仙台平野の海岸及び平地部において広範な地盤沈下が発生
- 津波により、海岸堤防は全域にわたり全半壊し、海岸沿いの砂丘も津波による侵食等により部分的に失われた状態
- 仙台平野においては高潮等に対する安全性が著しく低下していることから、航空レーザ計測を実施し地盤沈下の状況を把握・公表。地震前と比べ、平均海面以下の面積が5倍以上。
