## 改善箇所説明図

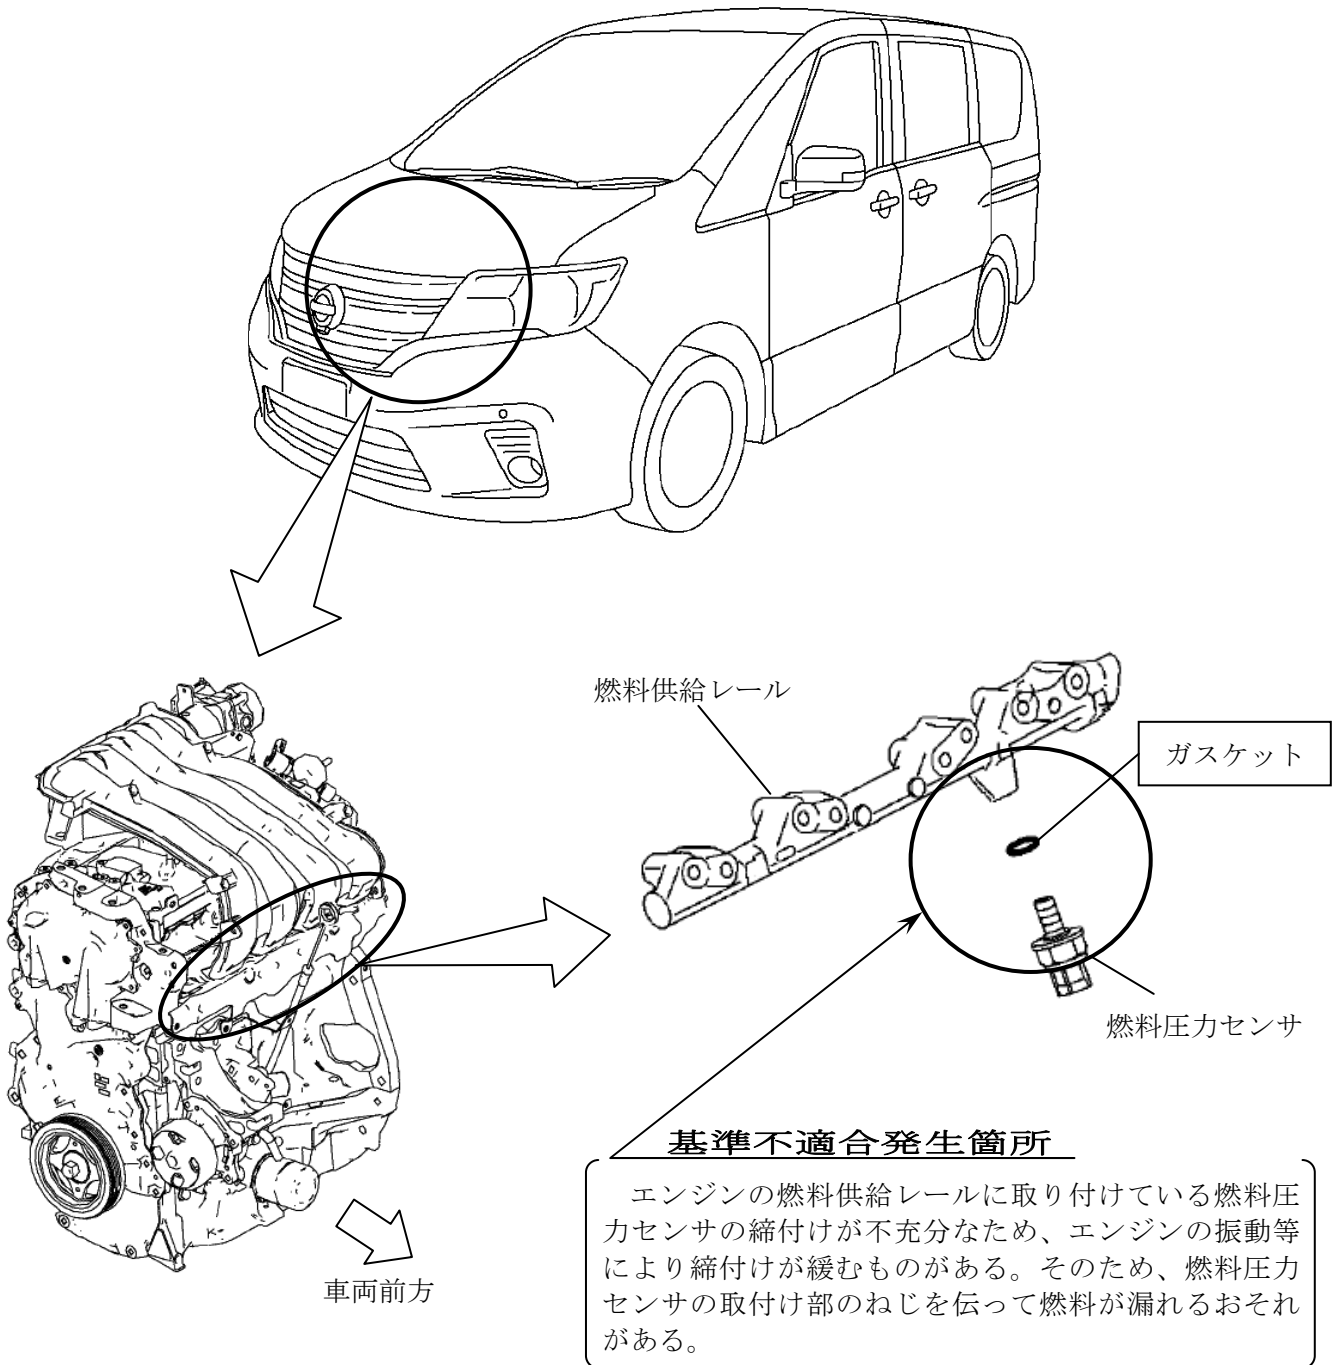
注：  は、点検結果により交換する部品を示す。

全車両、燃料圧力センサ取付け部の燃料漏れの有無を点検し、漏れないものは当該センサを適正なトルクで増し締めし、漏れのあるものは取付け部のガスケットを新品に交換し、当該センサを適正なトルクで締付ける。

識別：銀色のシールをモデルナンバープレートの右横に貼り付ける。
