エンジンオイルの劣化による車両火災について

エンジンオイルの劣化による車両火災の再現実験

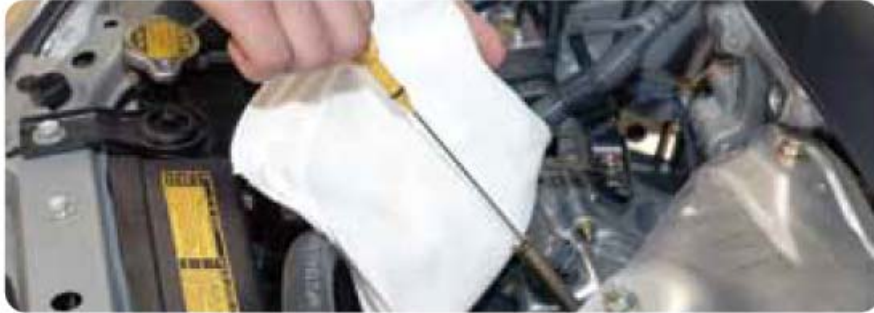
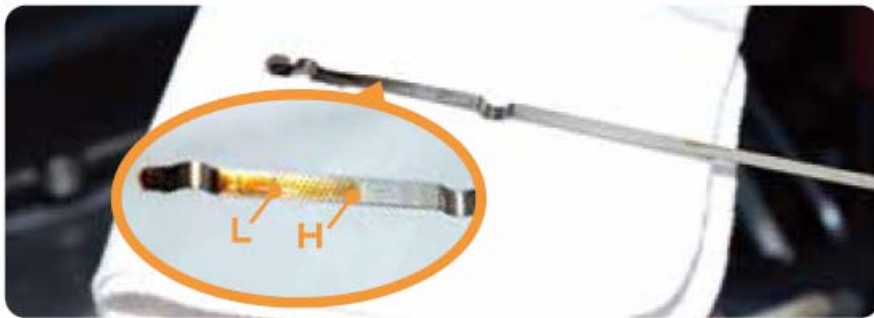
(参考) エンジンオイルの日常点検方法

エンジンに付いているオイル・レベルゲージを使って、量と汚れをチェック!

- 上記を踏まえ、以下のとおりユーザーへの注意喚起に係るポイントをまとめた。
 - ① エンジンオイルの劣化は、自動車を長期間使用する場合だけでなく、エンジンが十分温まらない短時間の使用においても進行するため、トラックやマイカー等の様々なタイプの自動車について、その使用状況に関わらず、エンジンオイルの量と汚れを日常点検によりチェックすることが必要であること。

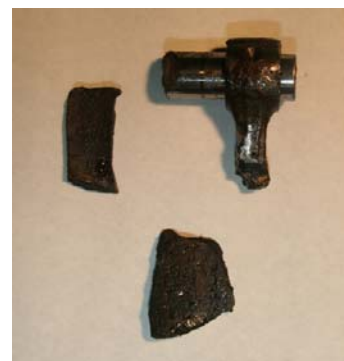
破損したエンジンを分解して調査したところ、コンロッドベアリングが焼き付き、破損したコンロッドがシリンダブロックを貫通（参考参照）。そこからエンジンオイルが飛散し、排気管にかかるなどにより発煙・発火したものとみられる。

図6 折れたコンロッド小端部
及びシリンダブロック破片

- ② エンジンオイルが劣化している状態でエンジンを使い続けていると、最悪の場合、エンジンが焼き付き、火災が発生するおそれがあることから、エンジンオイルは、一定の期間又は一定の走行距離ごとに交換が必要になること。
