# 改善箇所説明図

## 基準不適合箇所

リア コンビネーション ライト

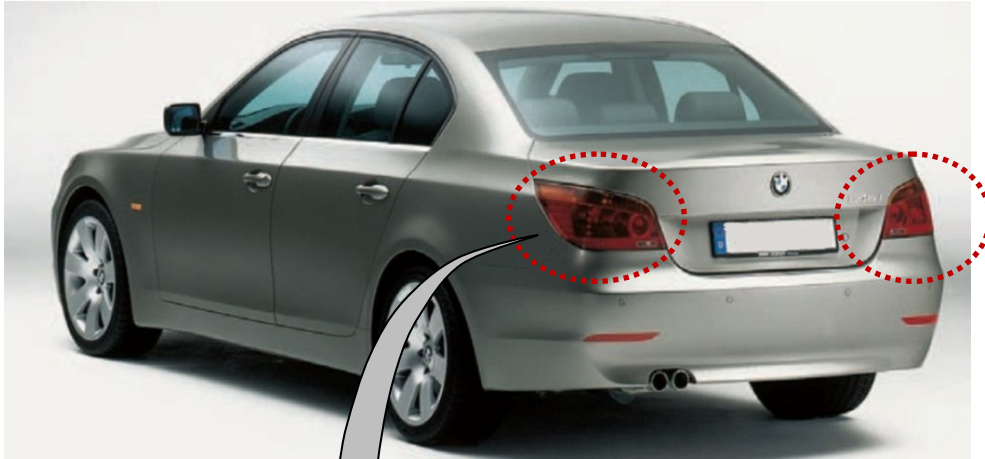
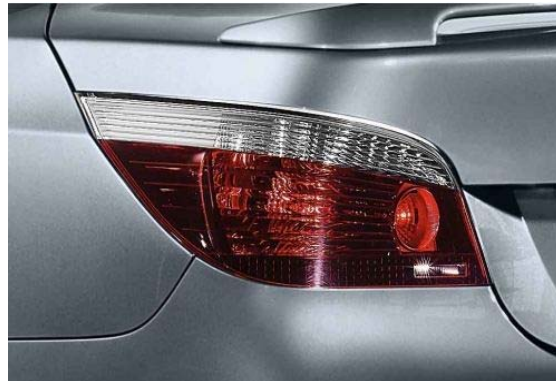
リア コンビネーション ライトのバルブ キャリアにおいて、コネクタ部の設計が不適切なため、車両振動により接触不良が発生し、その状態で灯火器が点灯すると、コネクタ部が発熱するおそれがある。

長期間にわたって発熱が繰り返されると、コネクタ部が溶損し、導通不良により、側方灯、尾灯、後部霧灯、制動灯、後退灯及び方向指示器が不点灯となり、警告灯が点灯する。

全車両、当該バルブ キャリアを対策品と交換する。また、コネクタ部のソケットを点検し、溶損している場合には、新品と交換する。
