改善箇所説明図

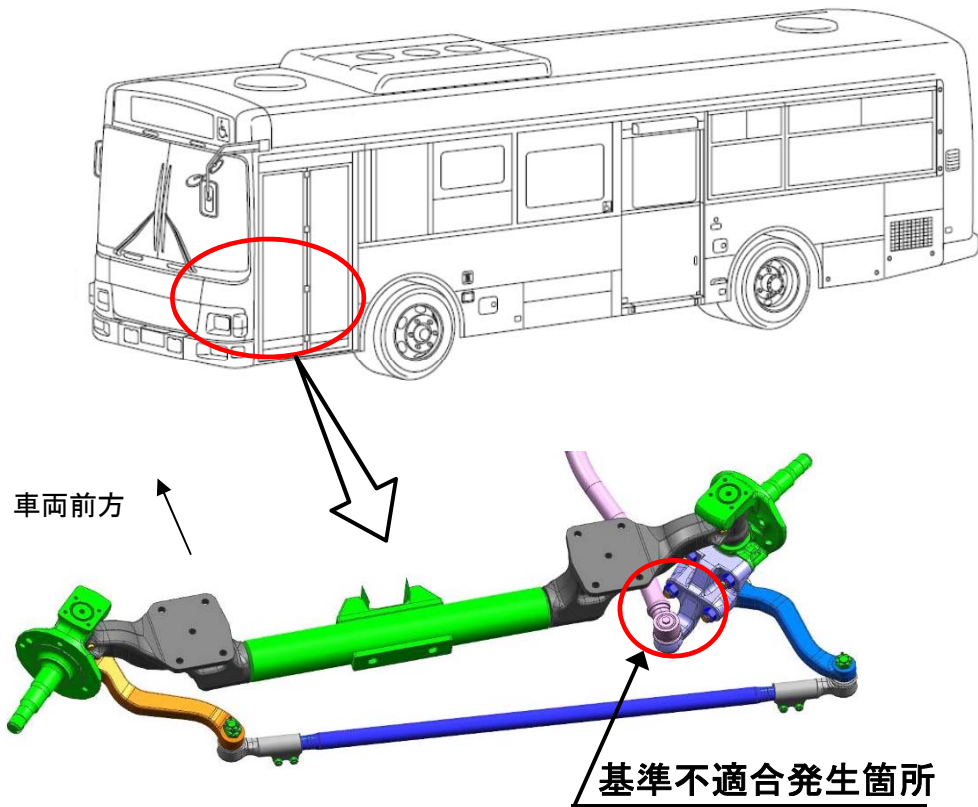
改善前	改善後
<p>固定ボルト</p> <p>ドラッグリンク</p>	<p>固定ボルト</p> <p>タイロッドアーム</p>

バスのかじ取り装置において、ドラッグリンクとタイロッドアーム固定ボルトの隙間が少ないため、ハンドルを左へ最大限度まで切るとドラッグリンクと当該ボルト先端部が接触するおそれがある。

全車両、ドラッグリンクを点検し、接触痕がある場合は塗装するとともに、タイロッドアーム固定ボルトの向きを変更する。

識別: タイロッドアームの上部のフロントアクスルに黄色ペイントを塗布する。
