[改善箇所説明図] ⑥

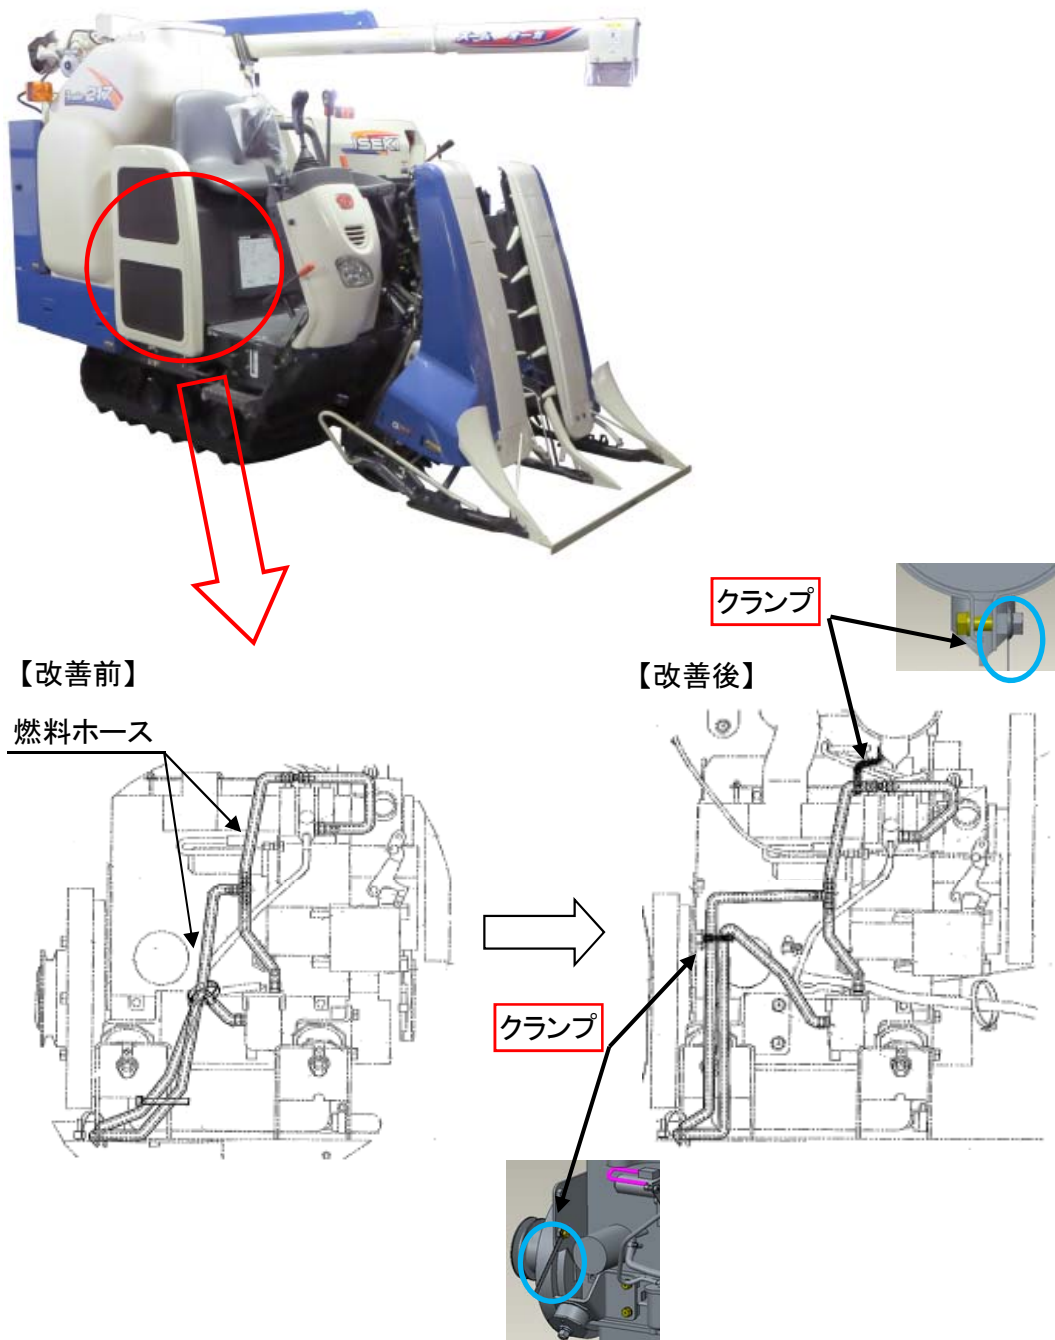
注： クランプ は、追加する部品を示す。

不具合発生箇所

燃料装置において、燃料ホースの固定指示が不適切なため、燃料ホースがエンジン部品等に接触するものがある。そのため、そのまま使用を続けると、エンジン振動により燃料ホースが損傷し、最悪の場合、燃料が漏れるおそれがある。

全車両、クランプを追加して燃料ホースが接触しないように固定する。
また、燃料ホースの損傷を点検し、損傷がある場合は新品と交換する。

追加装着した部品で識別する。
