改善箇所説明図

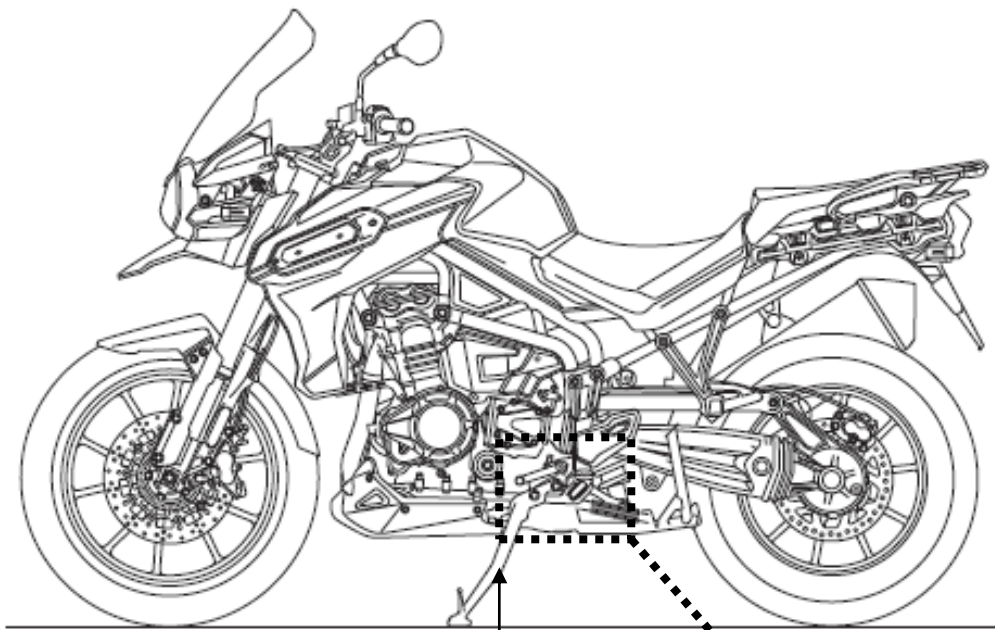
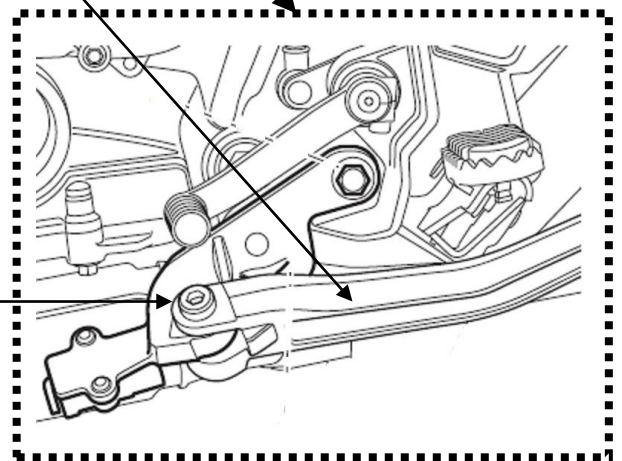
基準不適合箇所

サイドスタンド

サイドスタンドボルト

基準不適合発生箇所

サイドスタンドにおいて、取付ボルトの強度が不足しているため、使用過程で当該ボルトが損傷し、サイドスタンド使用中にオートバイが転倒するおそれがある。

改善の内容

全車両、当該ボルトを対策品へ交換する。
