タンデム式前車軸 外観図

基準不適合箇所

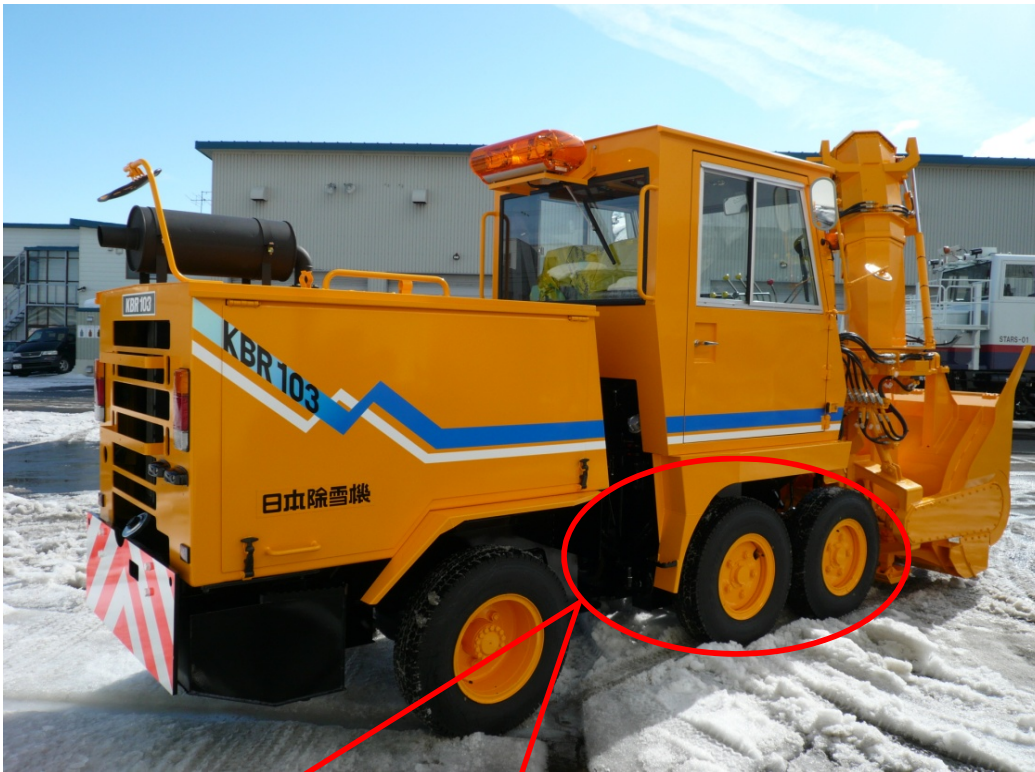
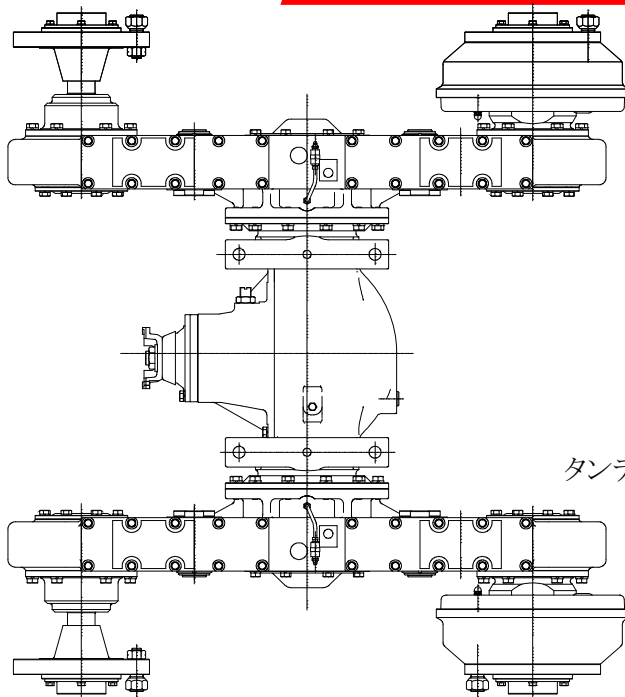
前後軸
(ブレーキ装置無し)

前前軸
(ブレーキ装置有り)

- ・車両荷重は、ホイール→ハブフランジ→ドラムシャフトの順に伝えられる
- ・ハブフランジはナットにより固定

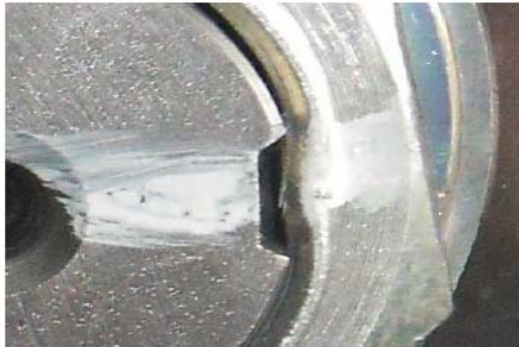
タンデム式前車軸のハブフランジとドラムシャフトを固定するフランジ取付ナットの廻り止めのためのカシメが不十分なものがある。そのため、そのままの状態で使用を続けると、走行振動によりフランジ取付ナットが緩んで外れ、最悪の場合、タイヤが外れるおそれがある。

不適切なカシメ状態

全車両、前後軸のフランジ取付ナットを交換して、適切なカシメを行う。
 また、前前軸のフランジ取付ナットのカシメ状況を点検し、カシメが不十分な場合は交換して、適切なカシメを行う。

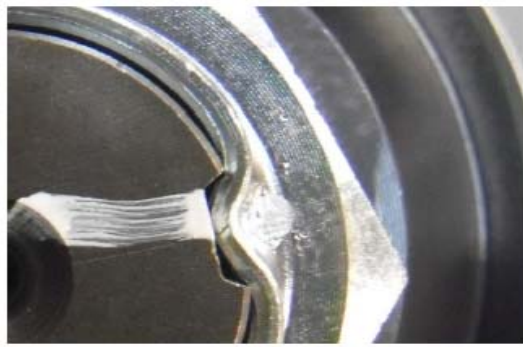
適切なカシメ状態
