## 事故 I

社会資本整備審議会 昇降機等事故調査部会

### 【事故の概要】

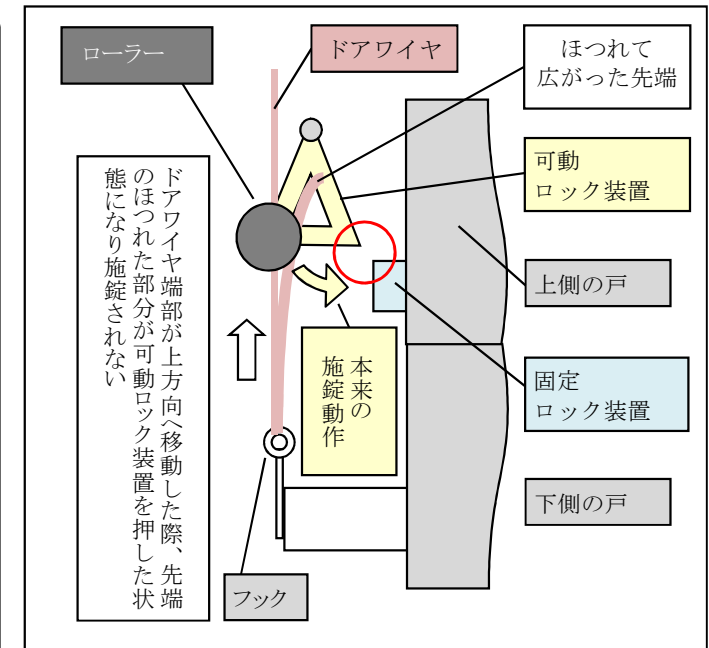
- 本事故は、かごが3階に着床していないにもかかわらず、被害者が戸を開くことができる状態となっていたため、誤って台車とともに転落したものと考えられる。
- これは戸が解錠していたために生じたものであり、ドアワイヤの先端が昇降路に設置されたロック装置に引っ掛かり、施錠動作を妨げていたことによるものと推定される。
- ドアワイヤの先端がほつれて広がっていたために、引っ掛かりが生じたものと考えられるが、その原因は、ドアワイヤ交換後、フックの位置で折り返したのち、その折り返し部分を固定するための結束バンドが下方向にずれ、ワイヤに反りが生じることにより先端が昇降路側の装置と接触し、それらを繰り返したことによるものと考えられる。
- 戸が施錠されていない状態で、かごが3階から1階に移動したのは、施錠装置とドアスイッチが連動していないため、施錠されていなくとも、戸が閉められドアスイッチがオンになれば、かごの昇降が可能となる構造によるものと認められる。

図1. 施錠装置が施錠されない状況

国土交通省は、新たに設置する小荷物専用昇降機（フロアタイプに限る。以下同じ。）において、施錠装置の不具合等による昇降路への転落事故を防止するため、昇降路の出し入れ口の戸の施錠装置が正常に施錠されなかった場合には、かごが昇降可能な状態とならない構造のものとする必要性について検討すること。

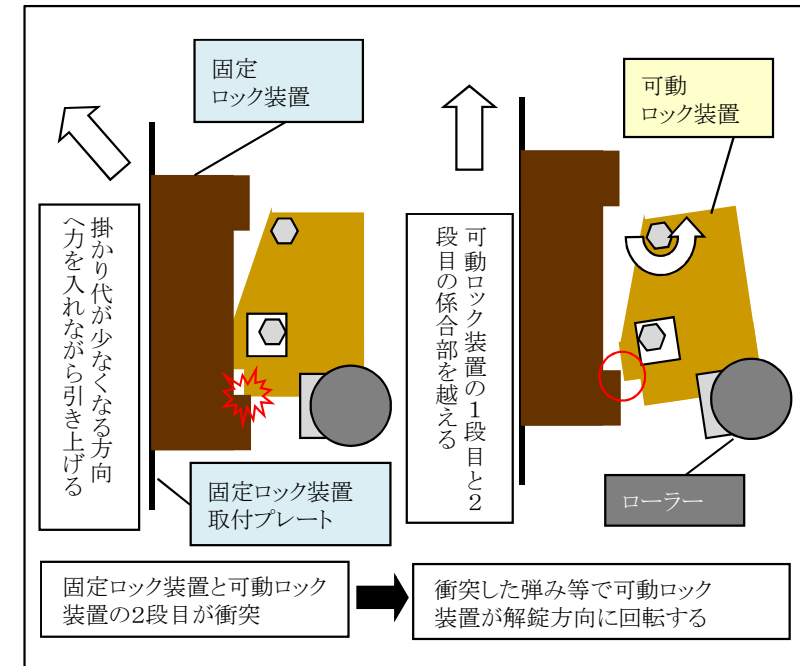
- 本事故は、かごが1階に着床していないにもかかわらず、被害者が戸を開くことができる状態となっていたため、誤ってビールケースとともに転落したものと考えられる。
- 戸の施錠装置が解錠した原因は、長期間保守されていなかったために生じた以下の条件が複合的に発生し、係合部が外れたためと考えられる。
  - ①ドアガイドシューが摩耗し、戸のがたつきが大きくなり、その状態で施錠装置が取り付けられている側と反対方向に戸をずらしながら引き上げると、ロックが外れ開きやすい状態となっていたこと。
  - ②可動ロック装置と固定ロック装置の上下方向のすき間が規定値より大きくなり、戸を開く際の衝撃が増し、固定ロック装置の摩耗が進行していたこと。
  - ③荷崩れ等により昇降路側のロック装置にも係り合いが小さくなる形で変形が生じていたこと。

図2. 施錠装置が解錠される状況

また、設置された小荷物専用昇降機が適切に維持管理されるよう、小荷物専用昇降機を定期検査報告の対象として指定すること及び所有者等へ適切な保守点検等の徹底を周知することの必要性について検討すること。

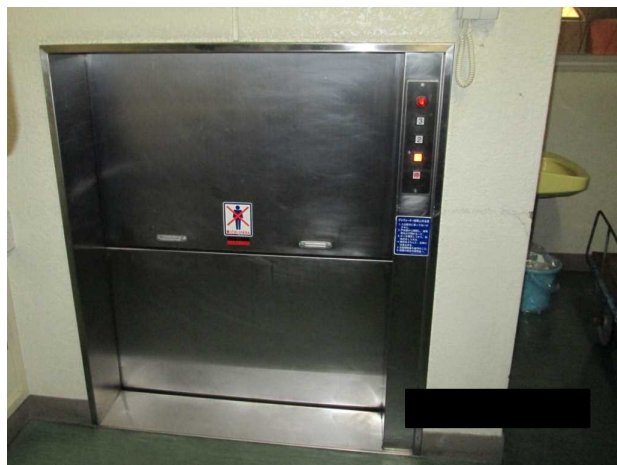
事故 I 事故機の出し入れ口

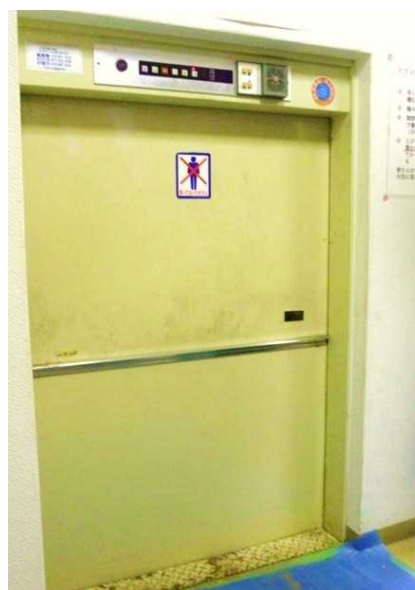
事故 II 事故機の出し入れ口
