## 改善箇所説明図

特定の運転者席側SRSエアバッグのインフレーター（膨張装置）において、エアバッグ展開時にインフレーター内圧で容器が破損して構成部品が飛散し、乗員が負傷するおそれがある。

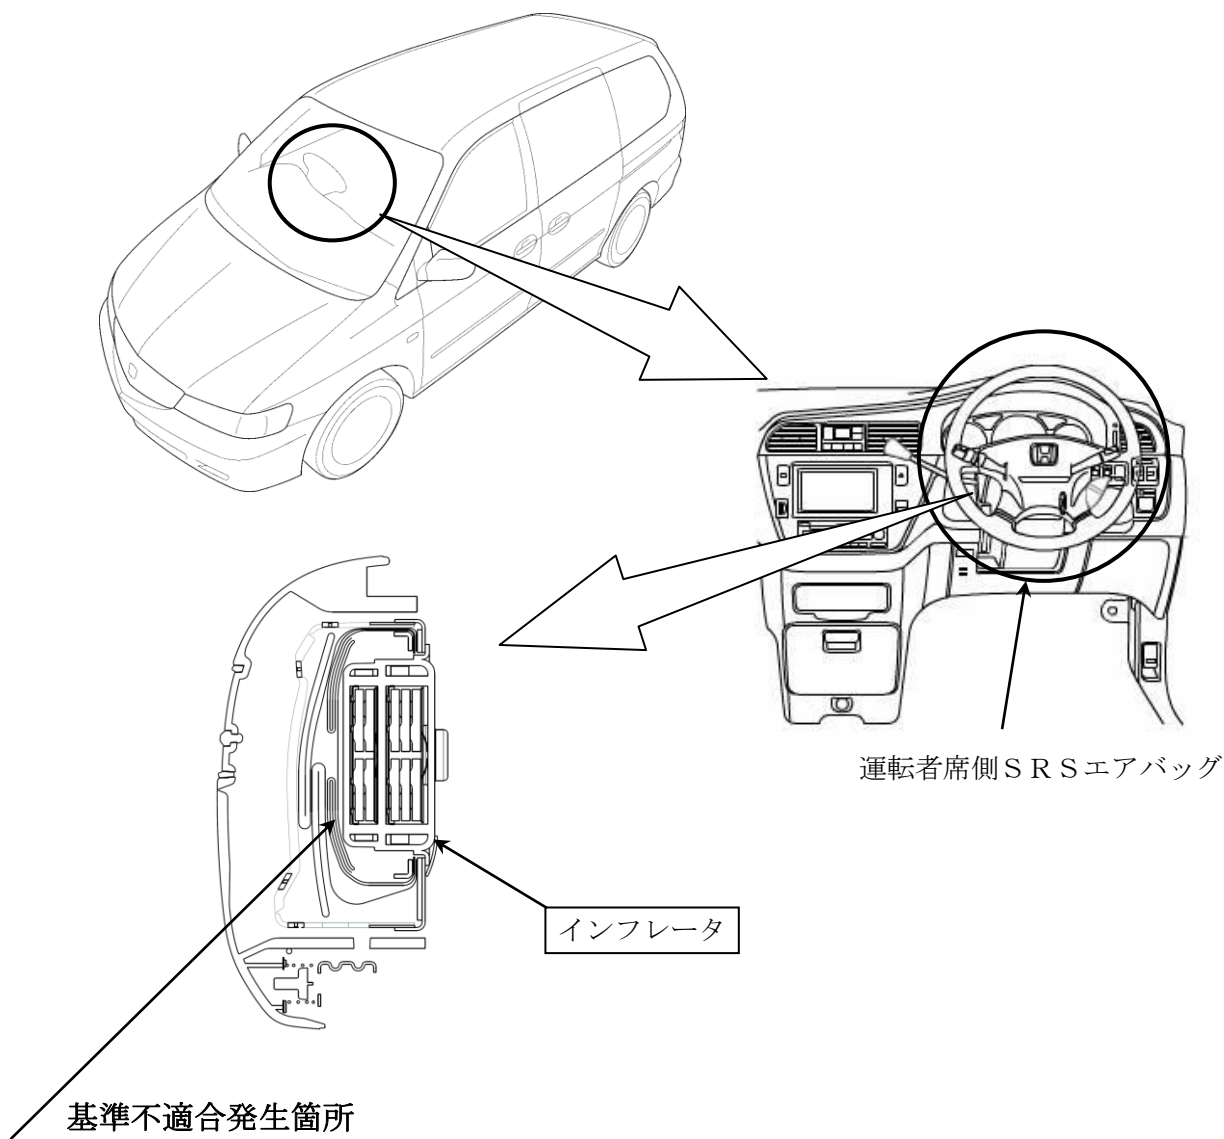
注：  は交換部品を示す。

全車両、運転者席側SRSエアバッグのインフレーターを代替品と交換する。

識別：助手席側ドアの下側ヒンジ部上側ボルト頭部に黄色ペイントを塗布する。
