改善箇所説明図

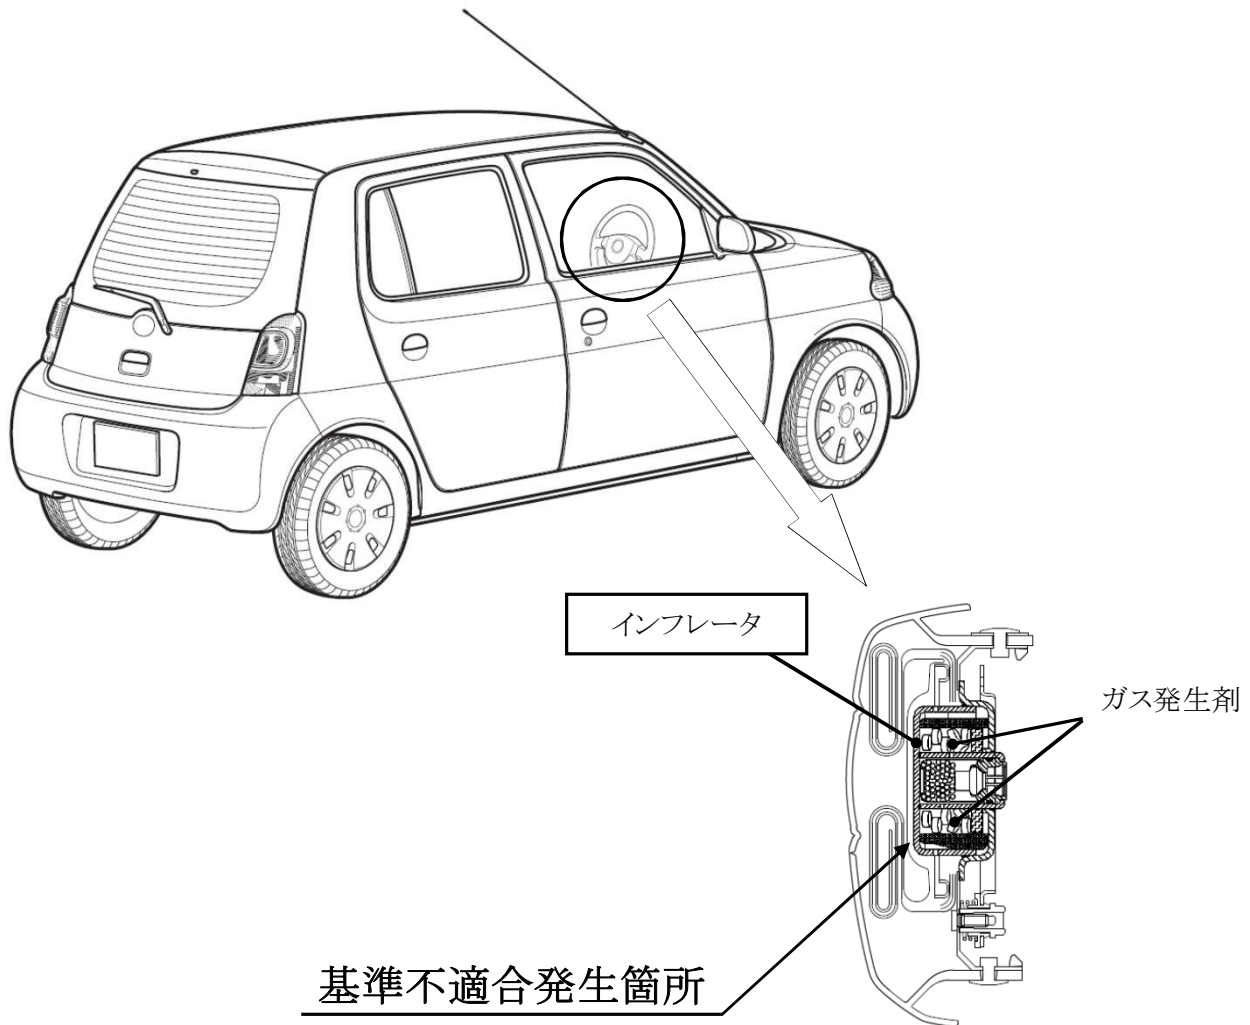
注: は交換部品を示す。

運転者席用エアバッグのインフレーター(膨張装置)において、他社で市場回収品を調査した結果、ガス発生剤の密度にばらつきが大きいものを確認した。このため、原因は判明していないが、エアバッグ展開時に正常に展開しないおそれがある。

全車両、予防的措置として、平成27年5月14日付け、届出番号「3565」に含め、運転者席用エアバッグのインフレーターを年式の古いものから新品と順次交換する。

運転席ドアチェッカーのボデー取り付け部上側に黄色ペイントを塗布する。
