## 改善箇所説明図 ②

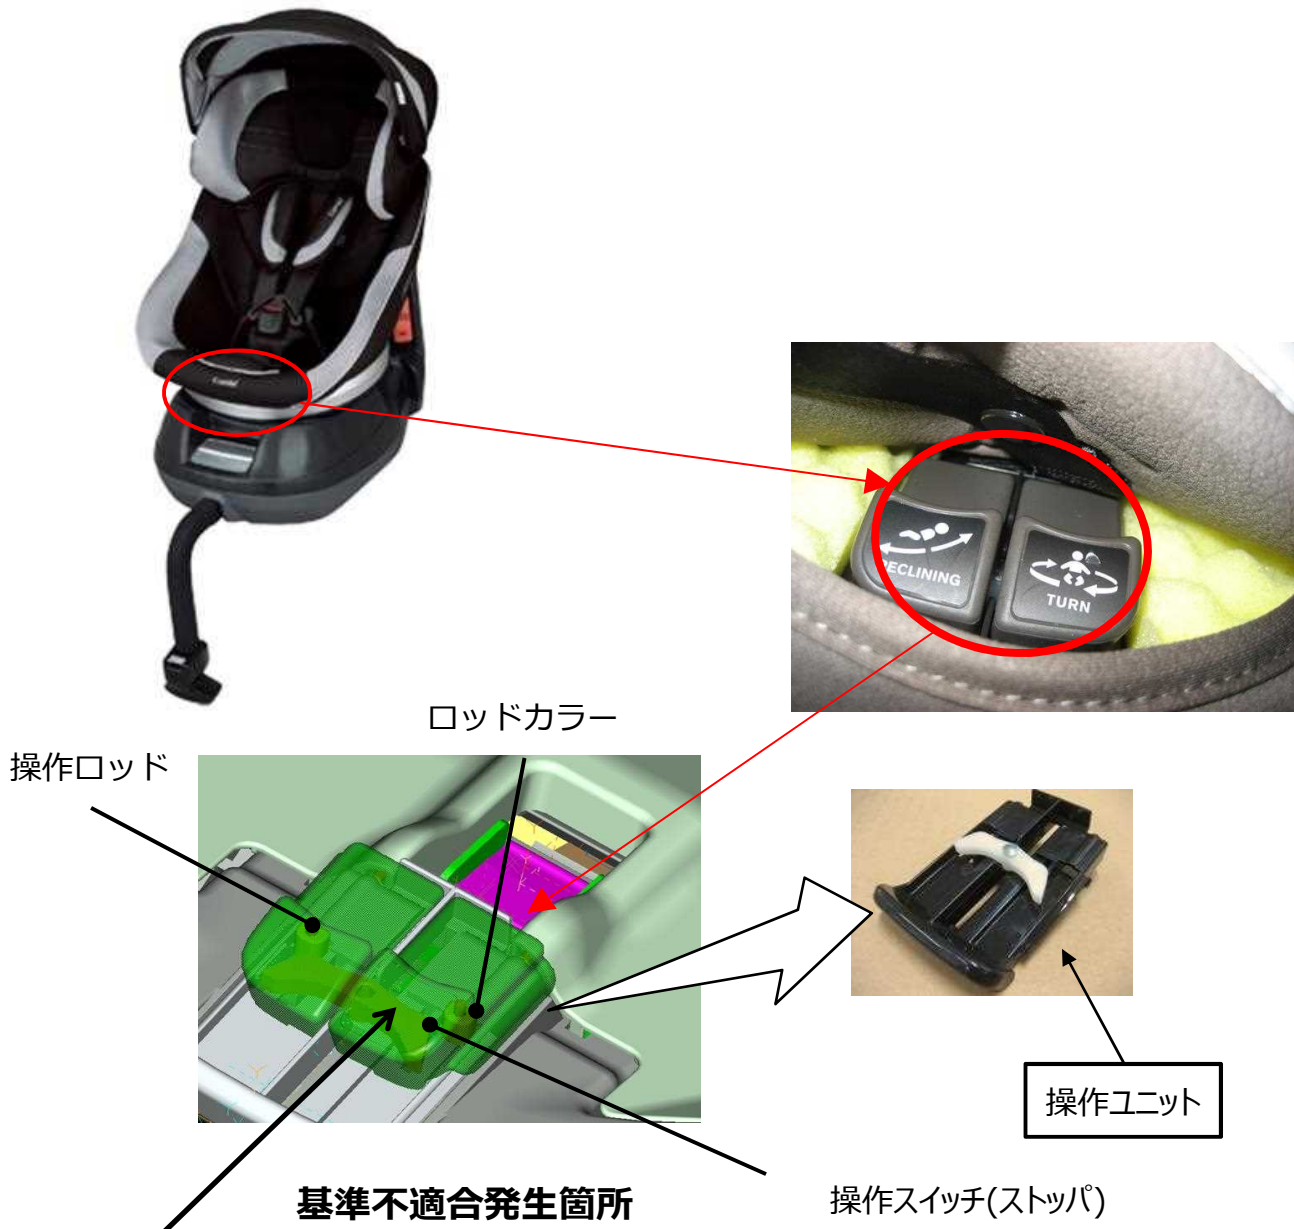
回転操作レバーに取り付けられているロッドカラーと操作スイッチ（ストッパー）の寸法のバラツキを考慮していないため、双方が接触して、回転操作レバーが元の位置に戻らないことがある。そのため、チャイルドシートの回転を固定させるためのロック機構が作動できず、チャイルドシートの回転が固定できないおそれがある。

注：  は修理交換を行う部品を示す。

操作ユニット一式を対策品に交換する。

識別： 改善実施済装置の識別方法は、製品本体(本体背中のパネル)裏側にステッカー貼付けする。
