改善箇所説明図 ①

基準不適合発生箇所

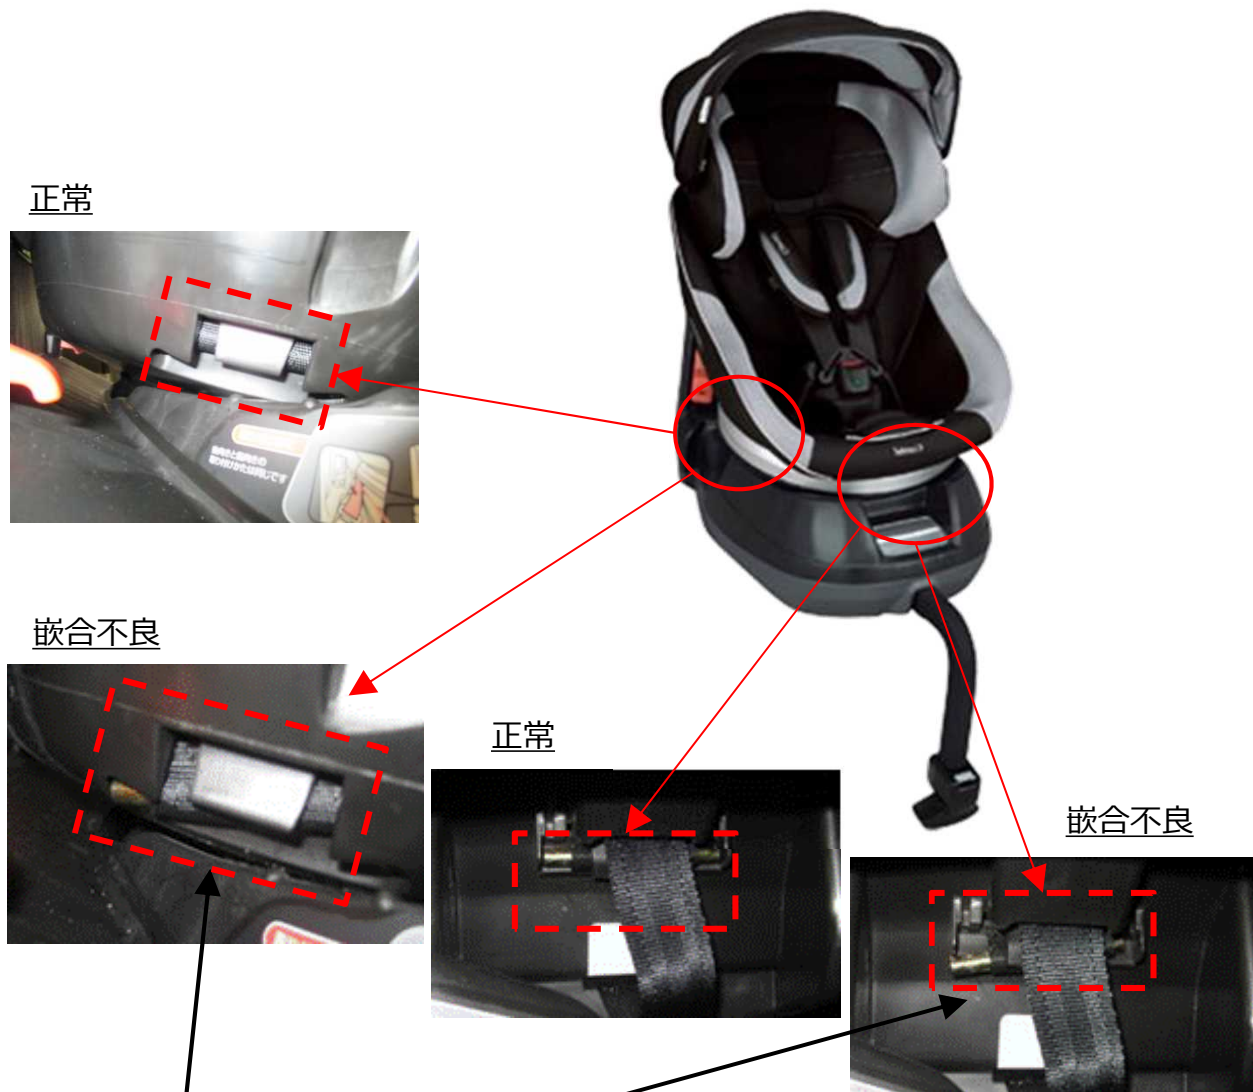
年少者用補助乗車装置（チャイルドシート）において、製造管理が不適切なため、腰及び股ベルトの取付け部が嵌合不良となっているものがある。そのため、衝突時にベルトが外れて、乗員を確実に拘束できないおそれがある。

全装置点検し、嵌合不良防止装置を取り付ける。

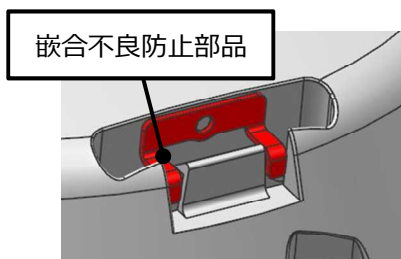
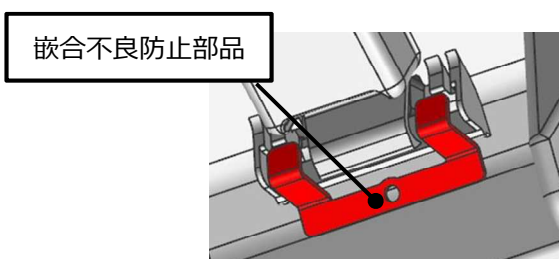
注： は修理作業を行う部品を示す
識別：改善実施済装置の識別方法は、製品本体へのステッカー貼付け。
