改善箇所説明図

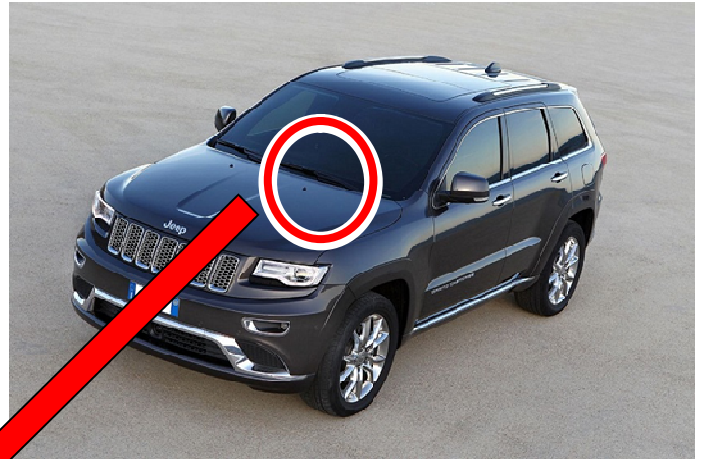
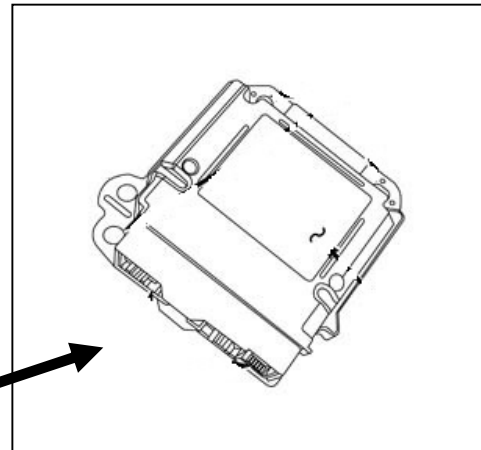
エアバッグ制御モジュール

基準不適合発生箇所

エアバッグ制御モジュールにおいて、モジュール内部の基板のコーティングが不適切なため、湿度が高い環境下において電子回路が腐食するものがある。そのため、そのまま使用を続けると、回路がショートしてエアバッグ警告灯が点灯し、最悪の場合、衝突時等において、全てのエアバッグが展開しないおそれがある。

全車両、エアバッグ制御モジュールを対策品と交換する。

識別：助手席シートレール右後部固定ボルト頭部に黄色ペイントを塗布する。
