# 改善箇所説明図

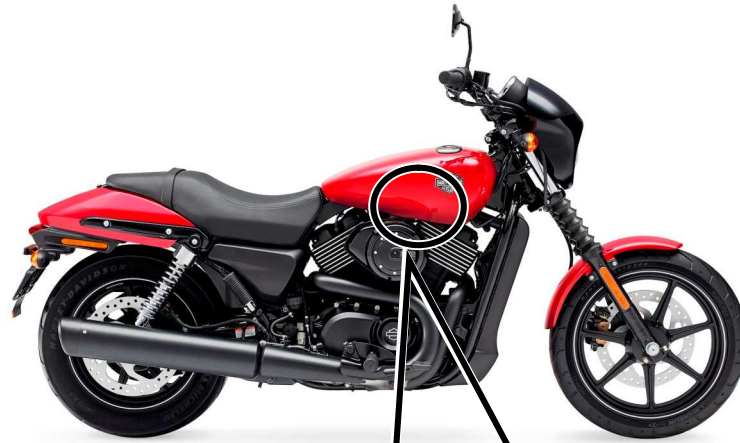
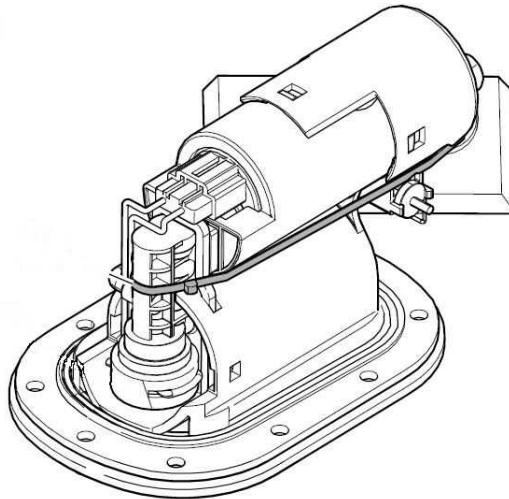
不具合箇所 燃料ポンプ

注：  は、分解し、構成品を交換する部品を示す。

燃料タンク内の燃料ポンプにおいて、当該ポンプの吸い口の気密性が低いものがある。そのため、燃料ポンプからエンジンへの燃料供給が不安定になり、加速時にエンジン回転が円滑に上昇せず、最悪の場合、走行中にエンジンが停止するおそれがある。

全車両、燃料ポンプを対策品に交換する。

フレームネック部分に外-2231 のステッカーを貼付する。
