改善箇所説明図

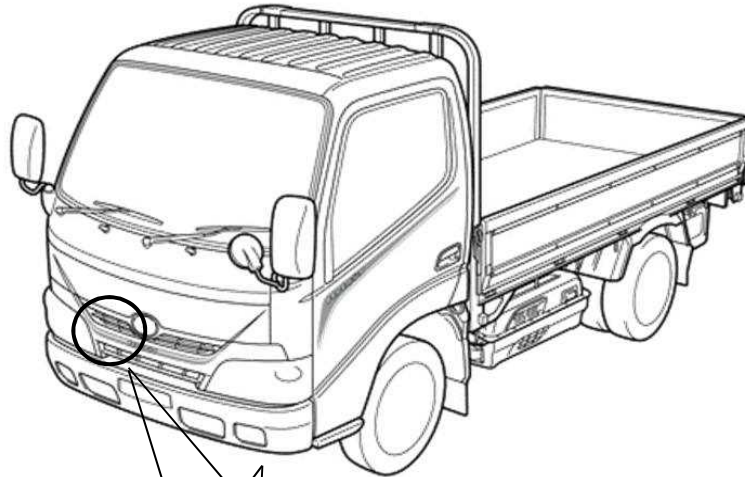
エアバッグ
コントロールユニット

注: 内は交換部品を示す。

不具合発生箇所

運転席と助手席にエアバッグを装着した小型トラックにおいて、製造工程および車両検査項目データの指示値が不適切なため、エアバッグコントロールユニットの仕様確認を行っていないものがある。そのため、誤った仕様のコントロールユニットが装着された場合、助手席エアバッグが機能しないおそれがある。

また、当該コントロールユニットに記録されたダイアグコードが初期化されていないものがある。

全車両、当該コントロールユニットの仕様を確認し、誤品が装着されている場合は、正規品に交換する。また、正規品が装着されている場合は、コントロールユニットに記録されたダイアグコードを初期化する。

識別:改善済車両には車両型式打刻位置の下側に黄色ペイントを塗布する。
