平成28年度 住宅・建築物技術高度化事業

地震後の継続使用性に資する

RC造非耐力壁の損傷低減技術の開発

戸田建設株式会社

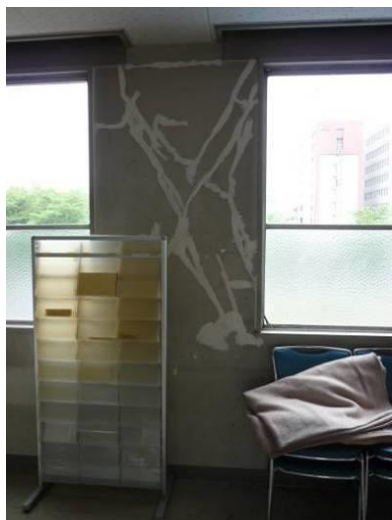
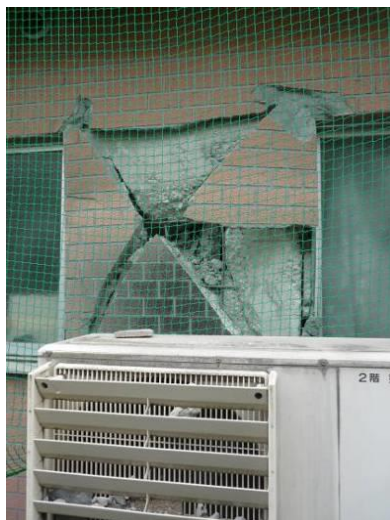
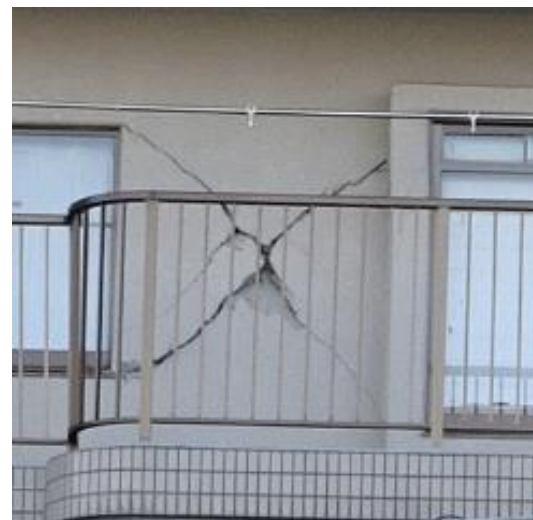
写真 東日本大震災・熊本地震において被災した非耐力壁

(a) 庁舎A

(b) 庁舎B

(c) 集合住宅C

東日本大震災や熊本地震では、RC造非耐力壁が大きく損傷し、地震後の継続使用性を阻害する要因となった。そこで、既存RC建物の当該壁部材の損傷を軽減できる効果的な補強工法を開発する。また、その補強効果を適切に評価するための性能評価手法やモデル化の手法についても合わせて提案する。

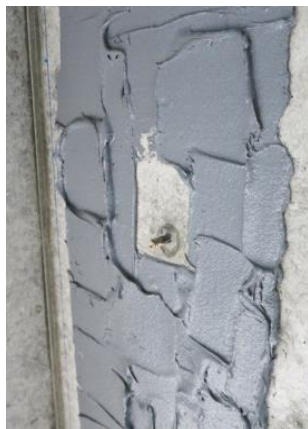
施工性の確認試験

(接着材の塗布状況)

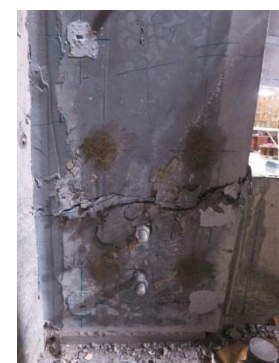
補強パネルひび割れ状況
(1/33rad.終了後、裏面)

補強パネルを貼り付けたRC部材表面のひび割れや圧壊・剥落が抑えられ、損傷低減に寄与していた。また、袖壁に貼り付けたパネルが損傷の拡散を抑えた結果、明快な梁降伏型とすることが出来た。

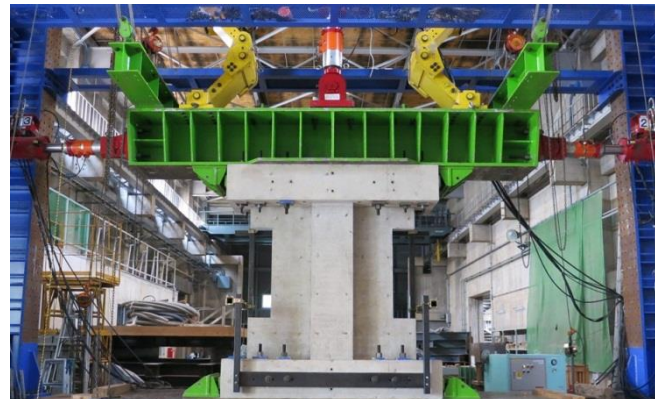
部材実験イメージ

袖壁付き柱や方立壁といった非耐力壁を含む部材の載荷実験を実施し、提案した簡易な補強工法による損傷低減効果や耐震性能の評価手法の検証を行う。
