改善箇所説明図

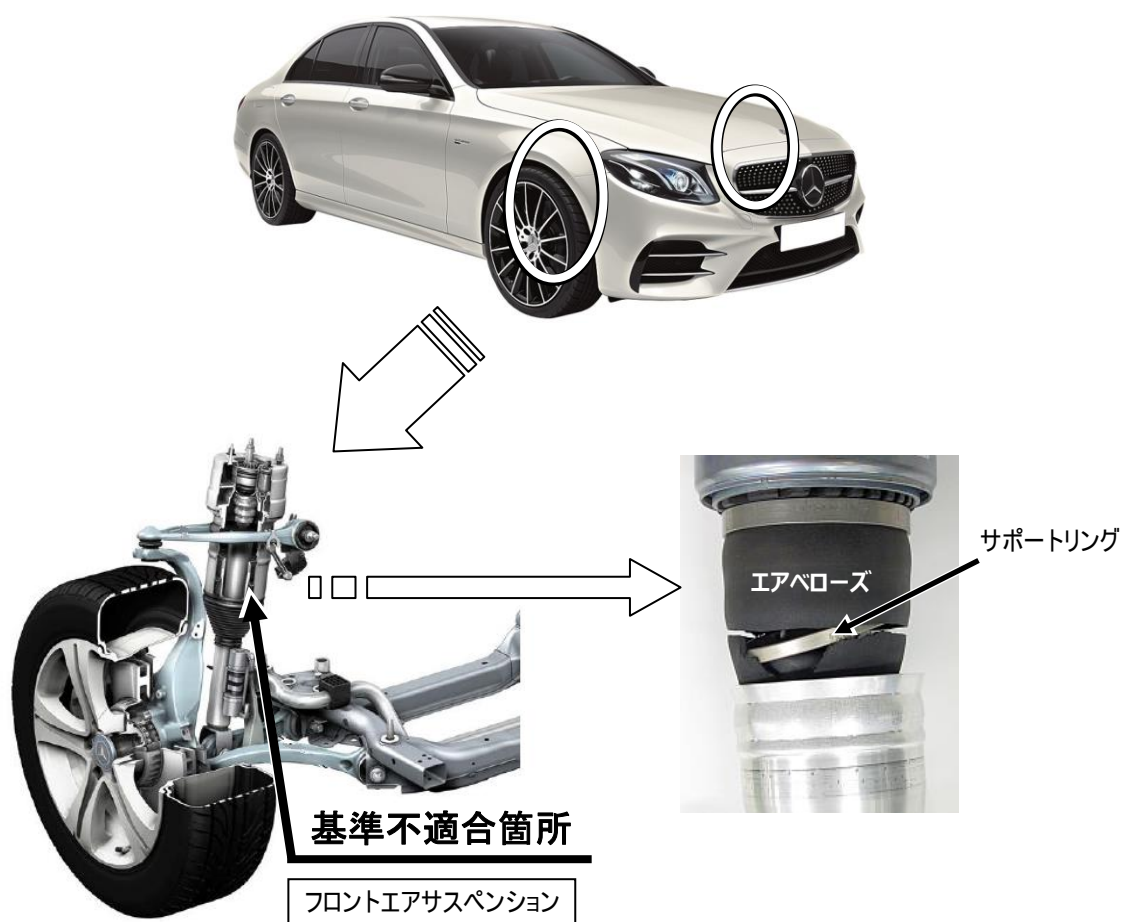
注: は、良品と交換する部品を示す。

フロントエアサスペンションにおいて、エアベローズの製造が不適切なため、走行時の振動等により、エアベローズの固定金具(サポートリング)が外れ、エアベローズが破損することがある。そのため、警告灯が点灯するとともに車体が傾き、最悪の場合、走行安定性を損なうおそれがある。

全車両、エアサスペンションの製造番号を確認し、該当する場合はエアサスペンションを良品へ交換する。
