## 改善箇所説明図

### 不具合内容

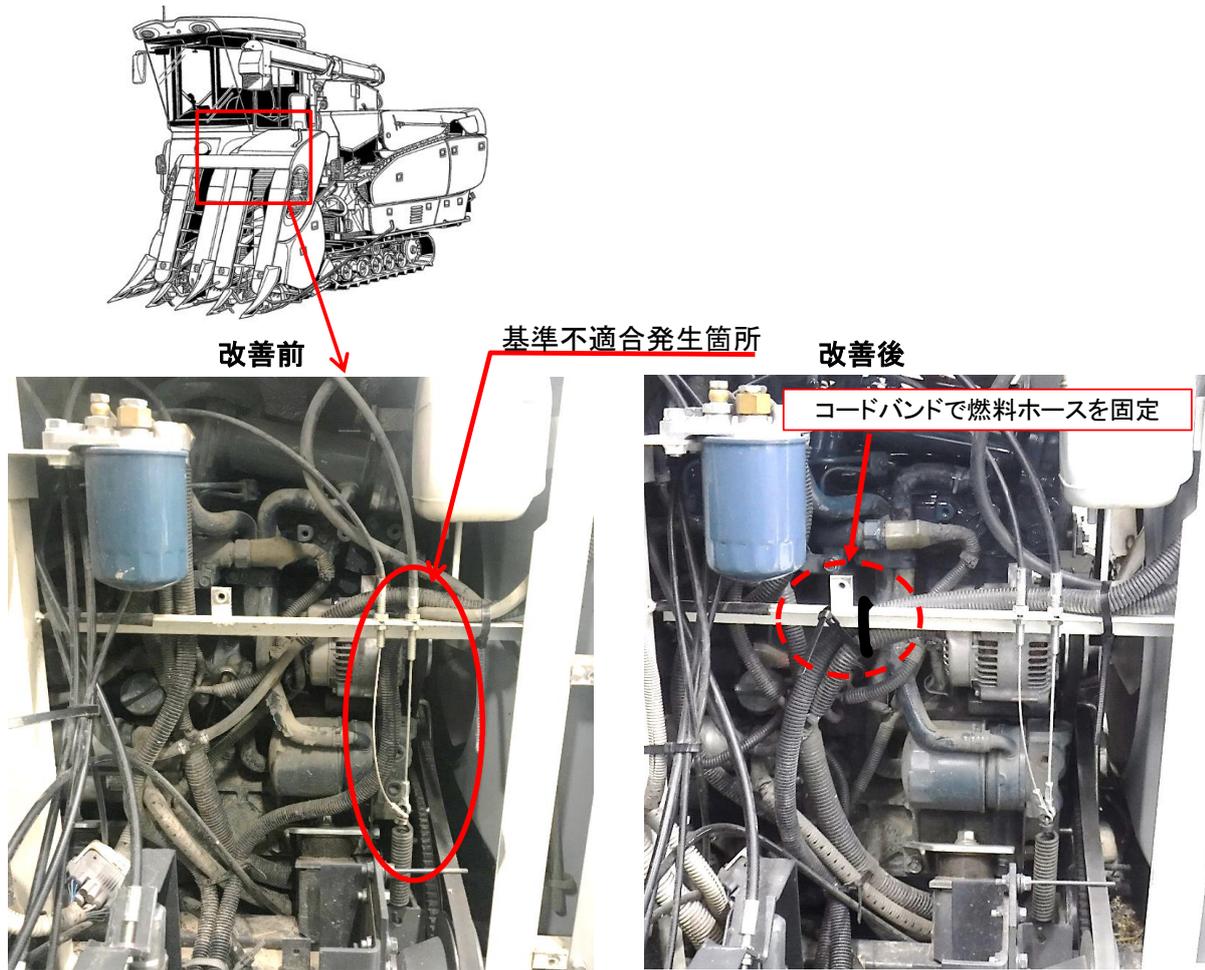
注)

印は追加部品を示す。

刈取脱穀作業車において、燃料ホースの固定方法が不適切なため、燃料ホースが駆動ベルトやプーリ等の回転物に接触しているものがある。そのため、燃料ホースが損傷し、燃料が漏れるおそれがある。

全車両、コードバンドにて燃料ホースを固定する。なお、燃料ホースに損傷が見られる場合は、燃料ホースを新品に交換する。

コードバンドの有無で判断出来るため、特別な識別は行わない。
