横浜市における 宅地耐震化推進事業について

令和元年 7月24日 (水)

横浜市 建築局 建築防災課

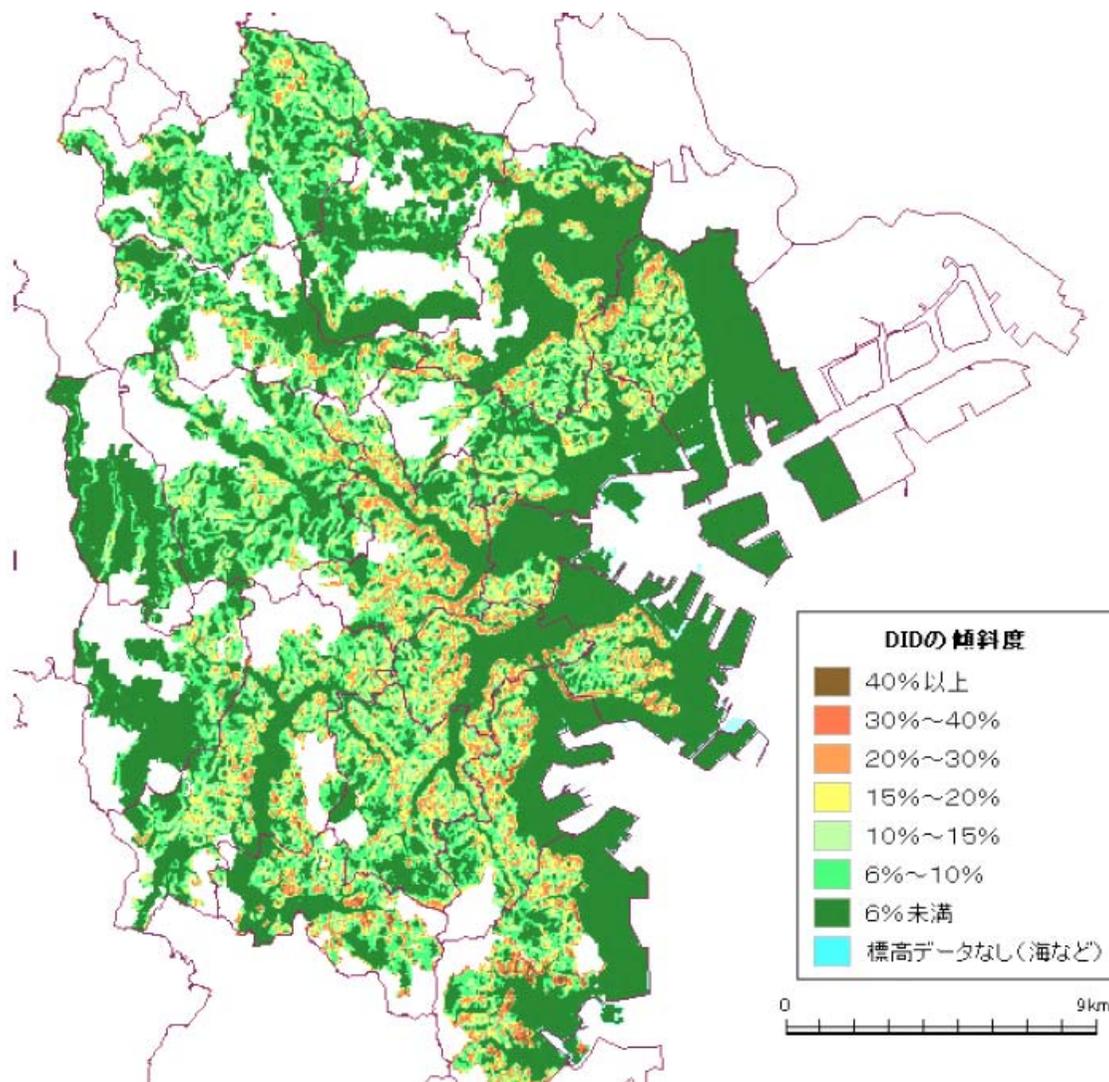
D I D 人口集中地区

**市域の60%が
丘陵地や台地**

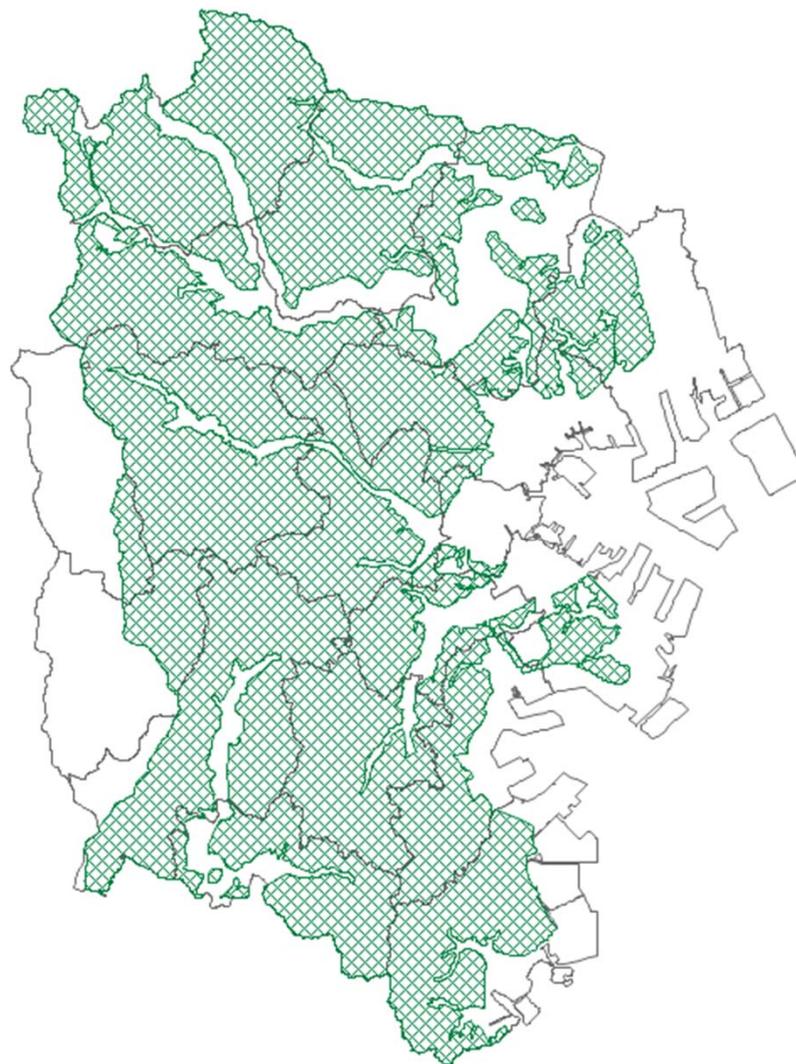
宅地造成工事規制区域

約63% (約272km²)

- 宅地造成の**工事に許可が必要**
- 宅地造成が行われた土地の所有者に**宅地の保全義務**が発生

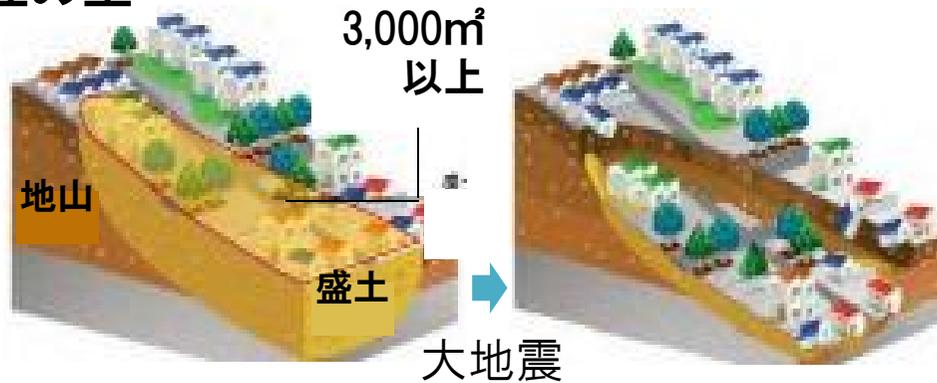
谷埋め型

3,170箇所

- 「谷埋め型」
盛土面積が3,000㎡以上
- 「腹付け型」
地山の勾配が20°以上かつ盛土高さが5m以上

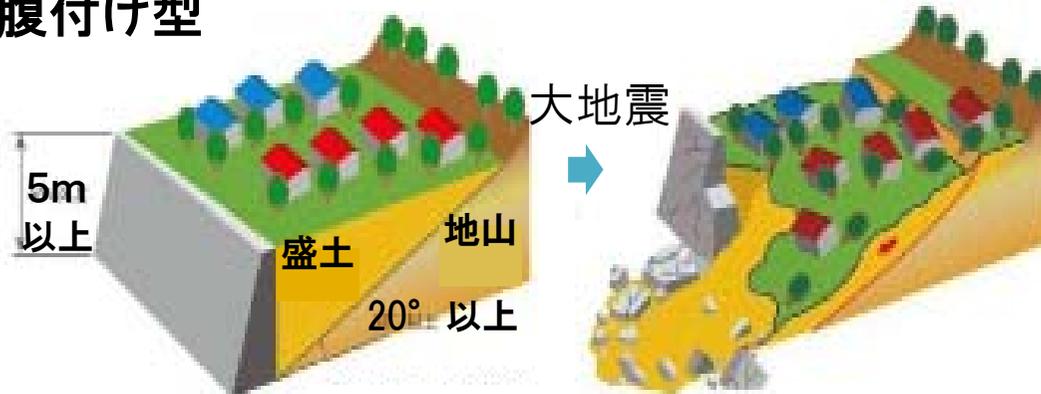
腹付け型

101箇所

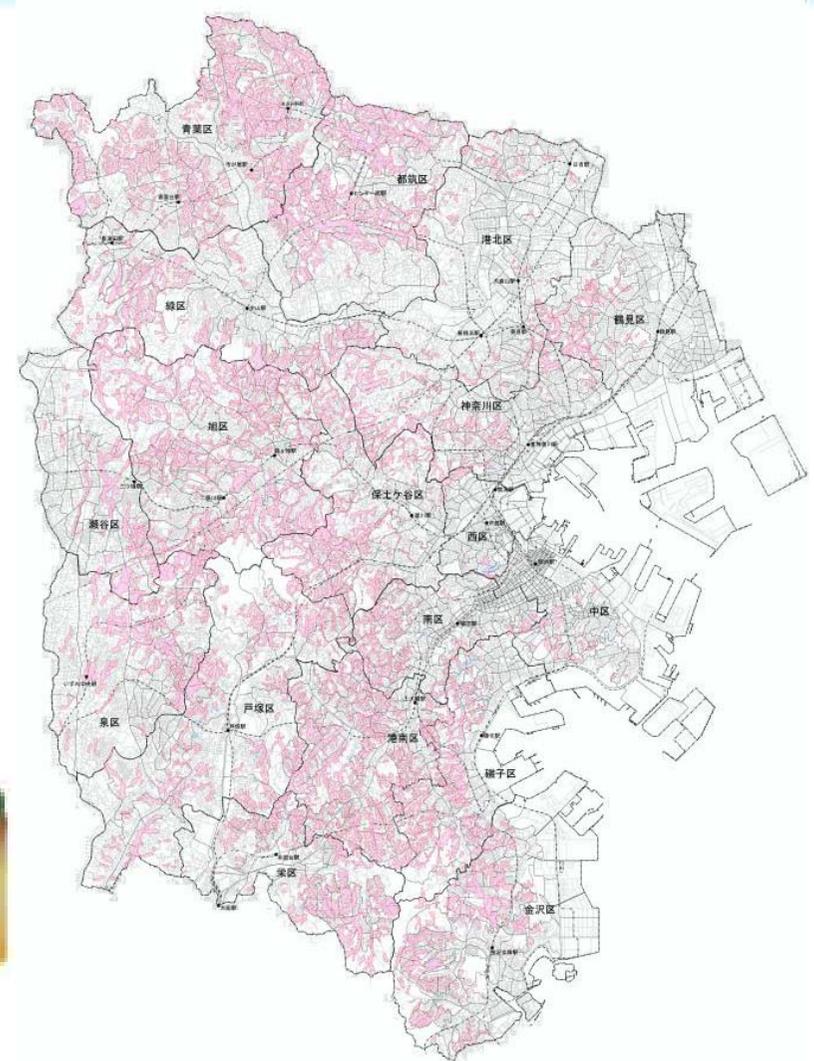
大規模盛土造成地

3,271箇所

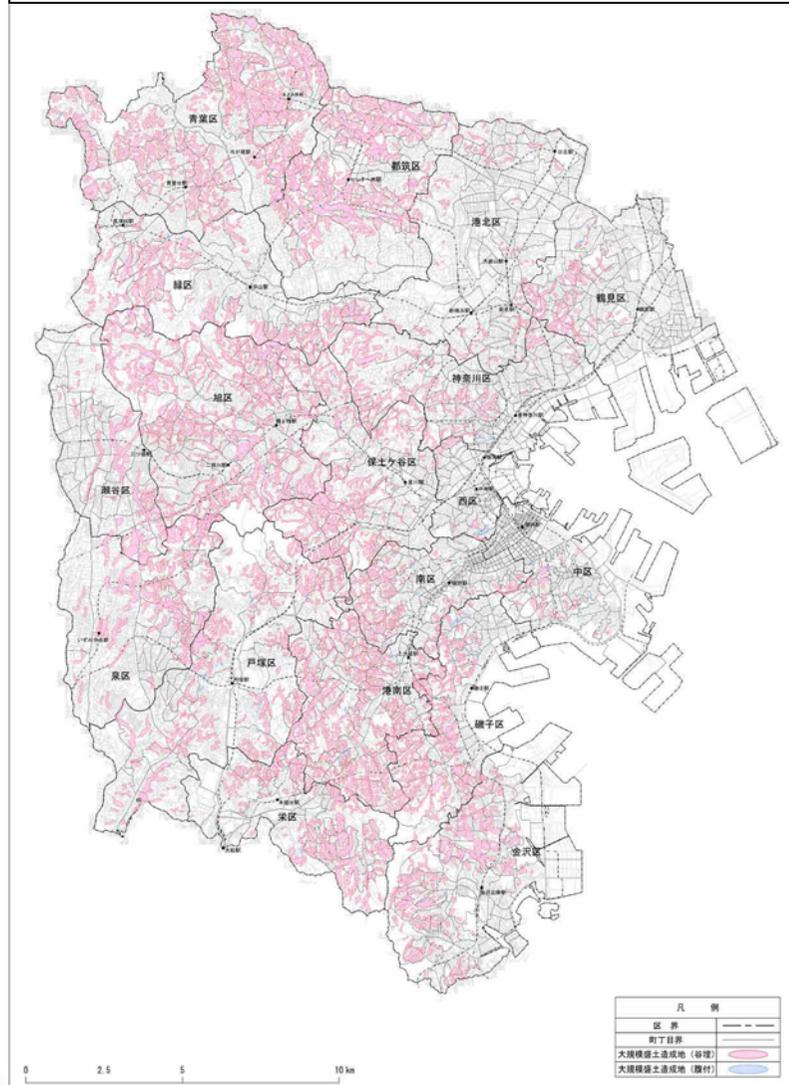
大規模盛土造成地の状況調査図

第1次スクリーニング結果である大規模盛土造成地の状況調査図については、平成22年2月より横浜市におけるホームページにて公表

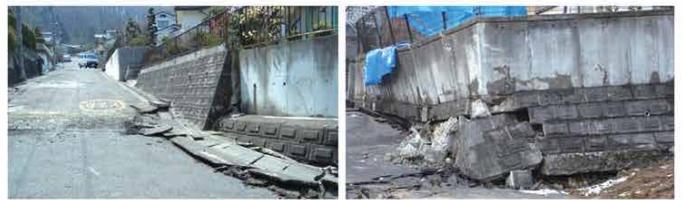
東日本大震災では、昭和30～40年代に造成された古い大規模盛土造成地の宅地を中心に、滑動崩落被害が多数発生しました。熊本地震においても、地割れや陥没等が発生したほか、空石積擁壁や増積擁壁など技術基準を満たしていない擁壁の被害が多発しました。

写真提供:仙台市
