## 改善箇所説明図

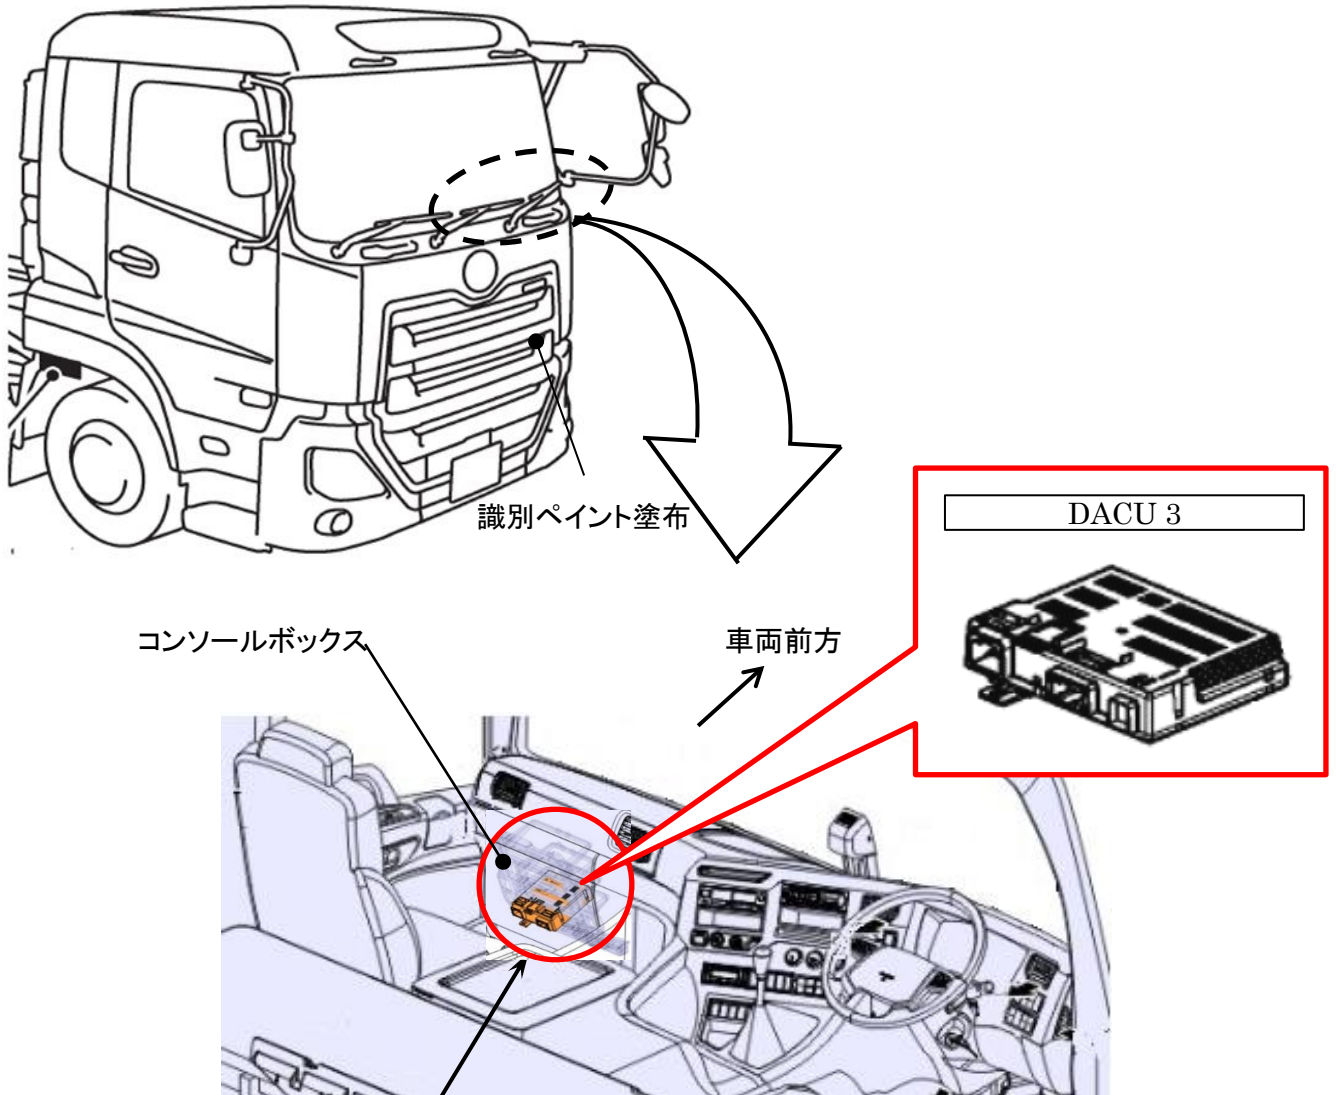
### 基準不適合発生部位

大型トラックにおいて、運転者支援制御ユニット（DACU3）のシャットダウンプログラムが不適切なため、システム終了の位相中にエラーが検出された際に、DACU3が再起動待機状態になることがある。そのため、エンジン始動時に「アクティブセーフティ電制システム異常」のメッセージが表示され、車線逸脱警報や衝突被害軽減ブレーキなどが作動しなくなるおそれがある。

注：  は、措置する部品を示す。

全車両、DACU3のプログラムを対策プログラムに書き換える。

識別: 作業完了車には、助手席側 キャブマウント部に黄色ペイントを塗布する。
