自動運転レベル3相当実証実験 結果報告

国土交通省航空局

空港制限区域内における自動走行の実現に向けた実証実験

自動運転バス実証実験結果報告 (磁気マーカ・RFID)

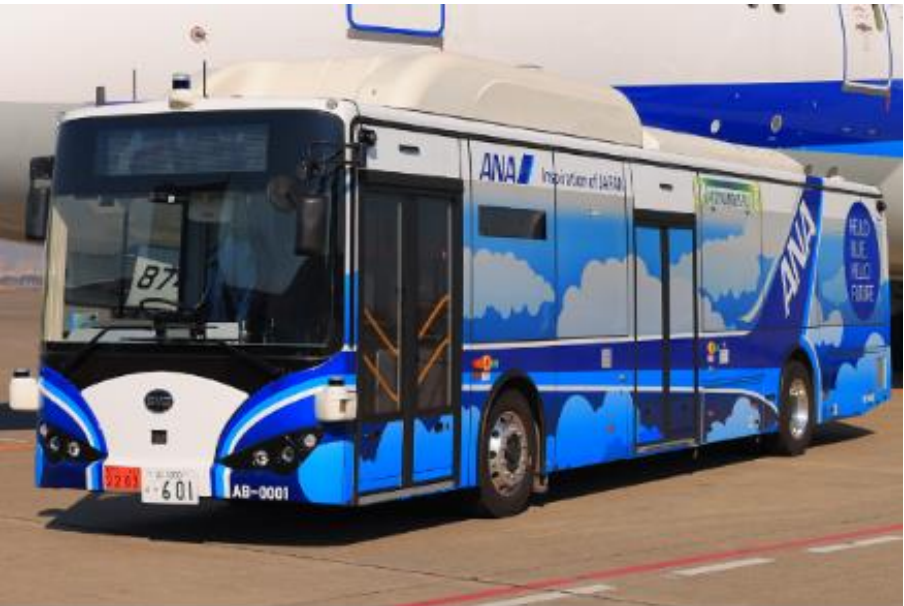
車両概要

使用車両	BYD社製・K9RA(電動バス)
乗車定員	57名(着席26名、立席31名)
全長/全幅/全高(m)	12.0/2.65/3.40
車両重量	13,820kg
ハンドル有無	有

- 走行制御技術の概要
- 車両自律型、路車連携型
 - GNSS、SLAM、磁気マーカ、慣性航法(ジャイロセンサ・車速)から自己位置を推定
 - LiDAR、ミリ波レーダ、障害物検知カメラにより車両周辺の障害物・車両・人を検知
 - 遠隔による発車および緊急停止機能搭載

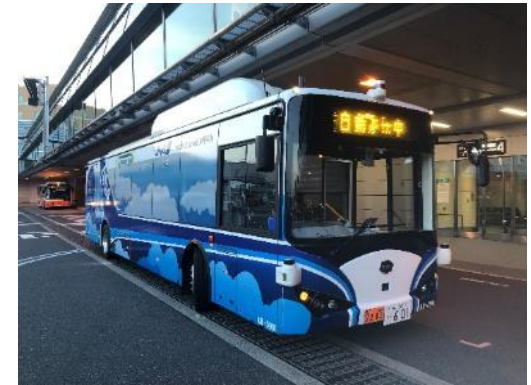
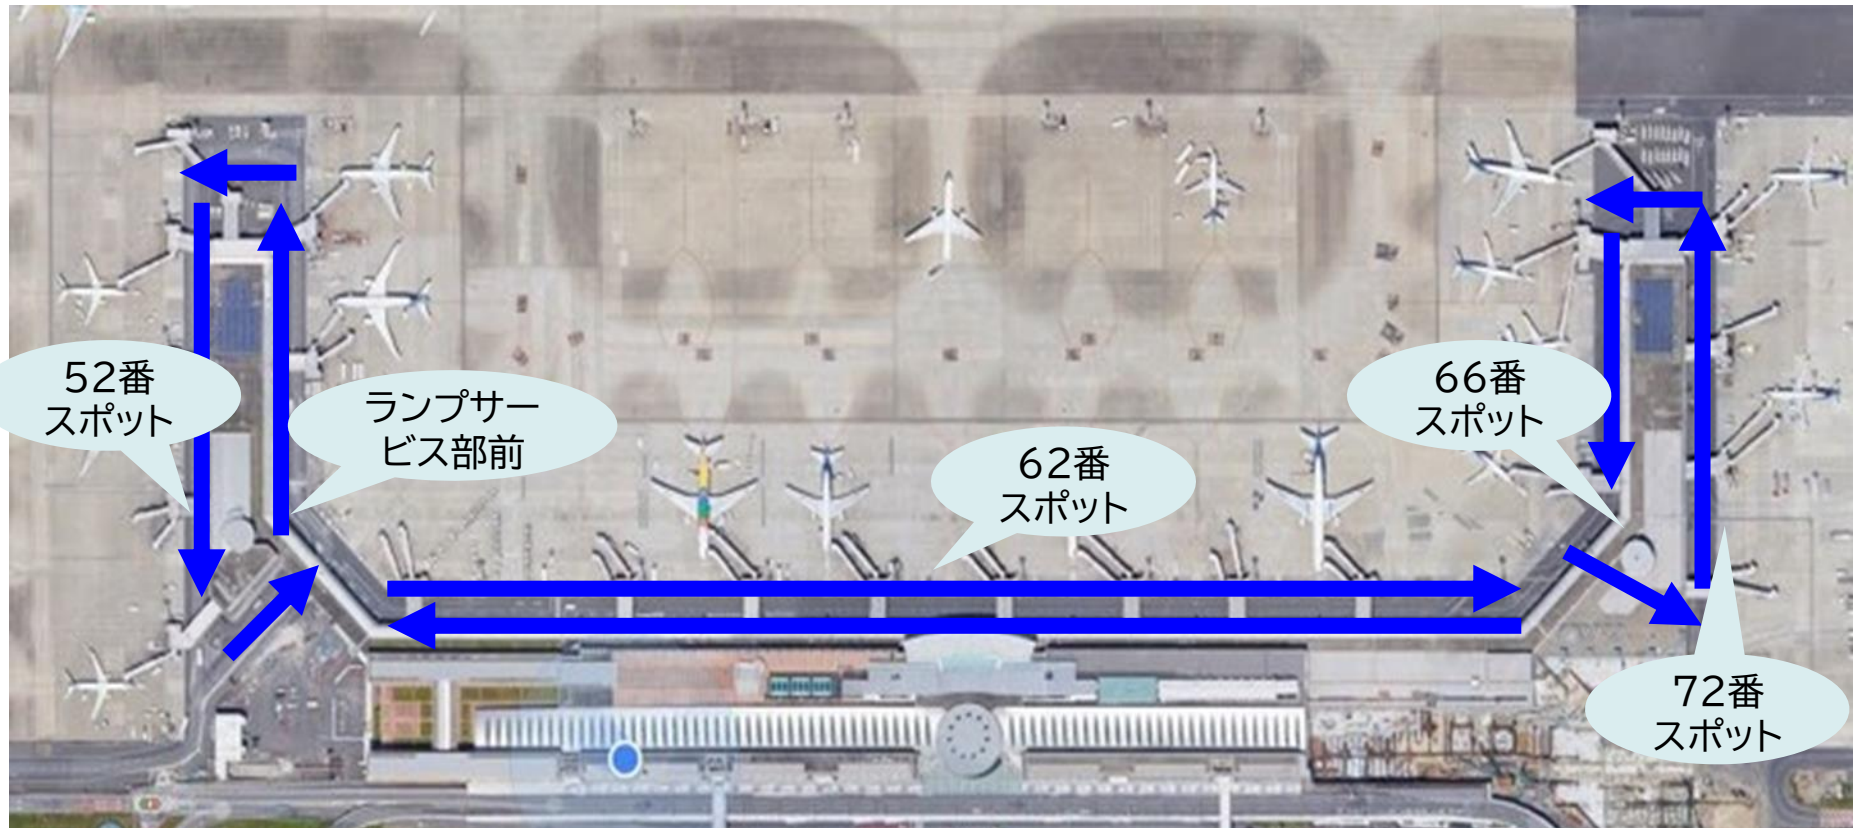
実施日時	2021年5月27日～31日 10時～18時
実施場所	羽田空港 制限区域内
走行ルート	第2ターミナル建屋沿いの車両通行帯を8の字に走行(2021年2月従業員向けの試験運用と同じルートを磁気マーカを併用して走行)
走行距離(自動)	93.6km

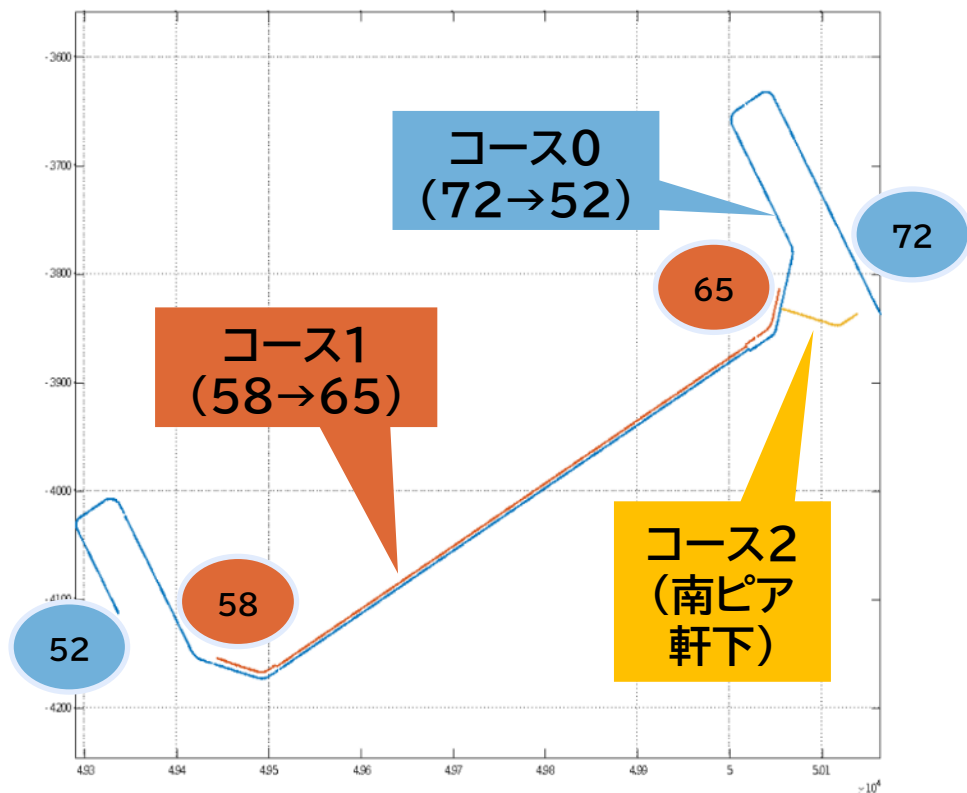
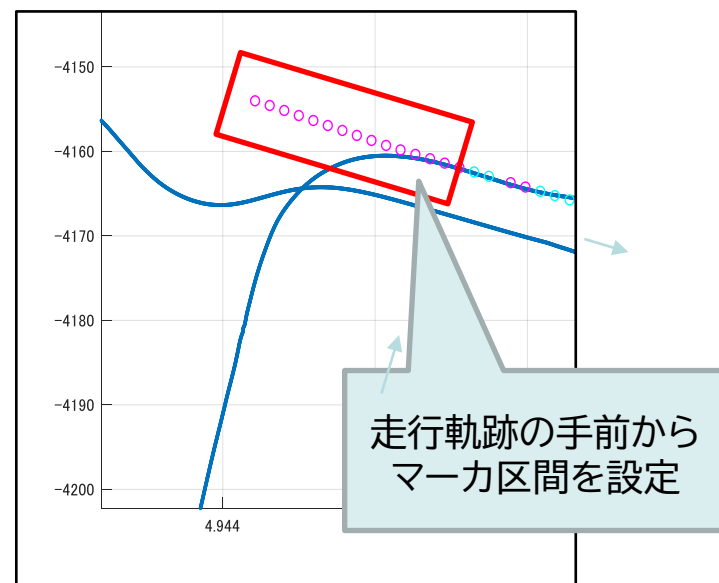
コース設定

- ✓ 2021年2月従業員向け試験運用時と同じルートをGNSS、SLAM、磁気マーカを併用した自動走行を実施。
- ✓ 埋設されている磁気マーカおよびRFIDを検出し、便宜的にコース0~2とした。(交差点等で分岐しているため複数コースに分割)
- ✓ 各コースの前後は設定に多少余裕を持たせているため、交差点等は合流手前からのマーカ区間として設定としている。
- ✓ また、目視にて大まかに直線部と曲線部に切り分け、直線部と曲線部それぞれの検出率を算出した。

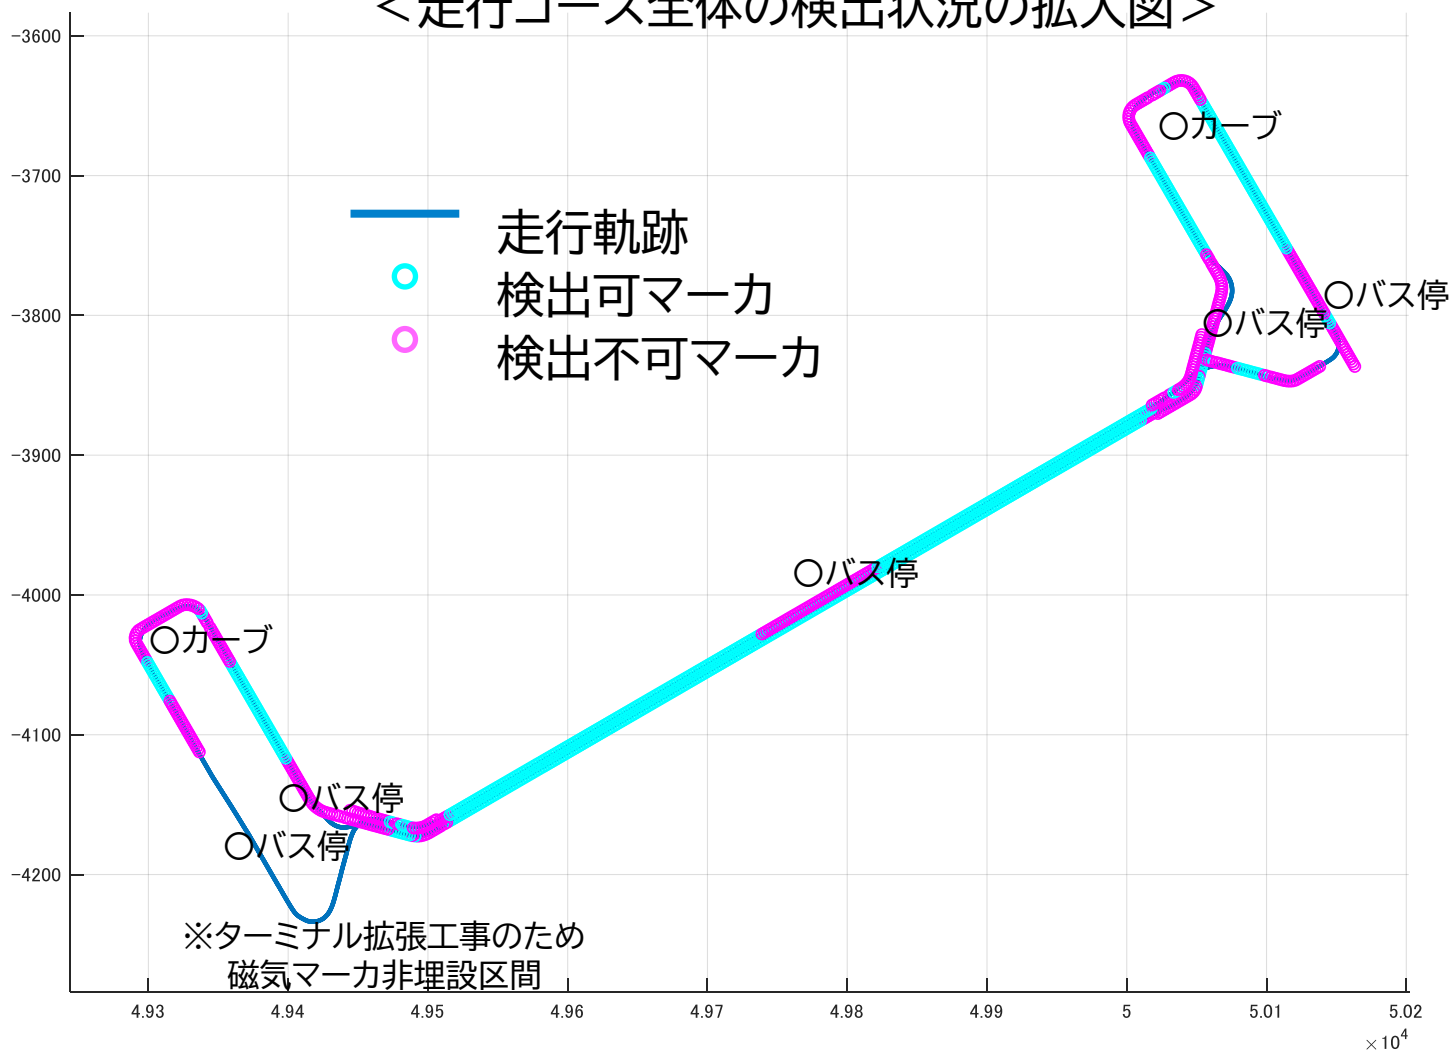
<走行コース全体の検出状況の拡大図>

自動走行軌跡とマーカの検出の有無

- ✓ 直線部では高い検出率(水色)、カーブ・バス停付近では検出率が低下(紫色)

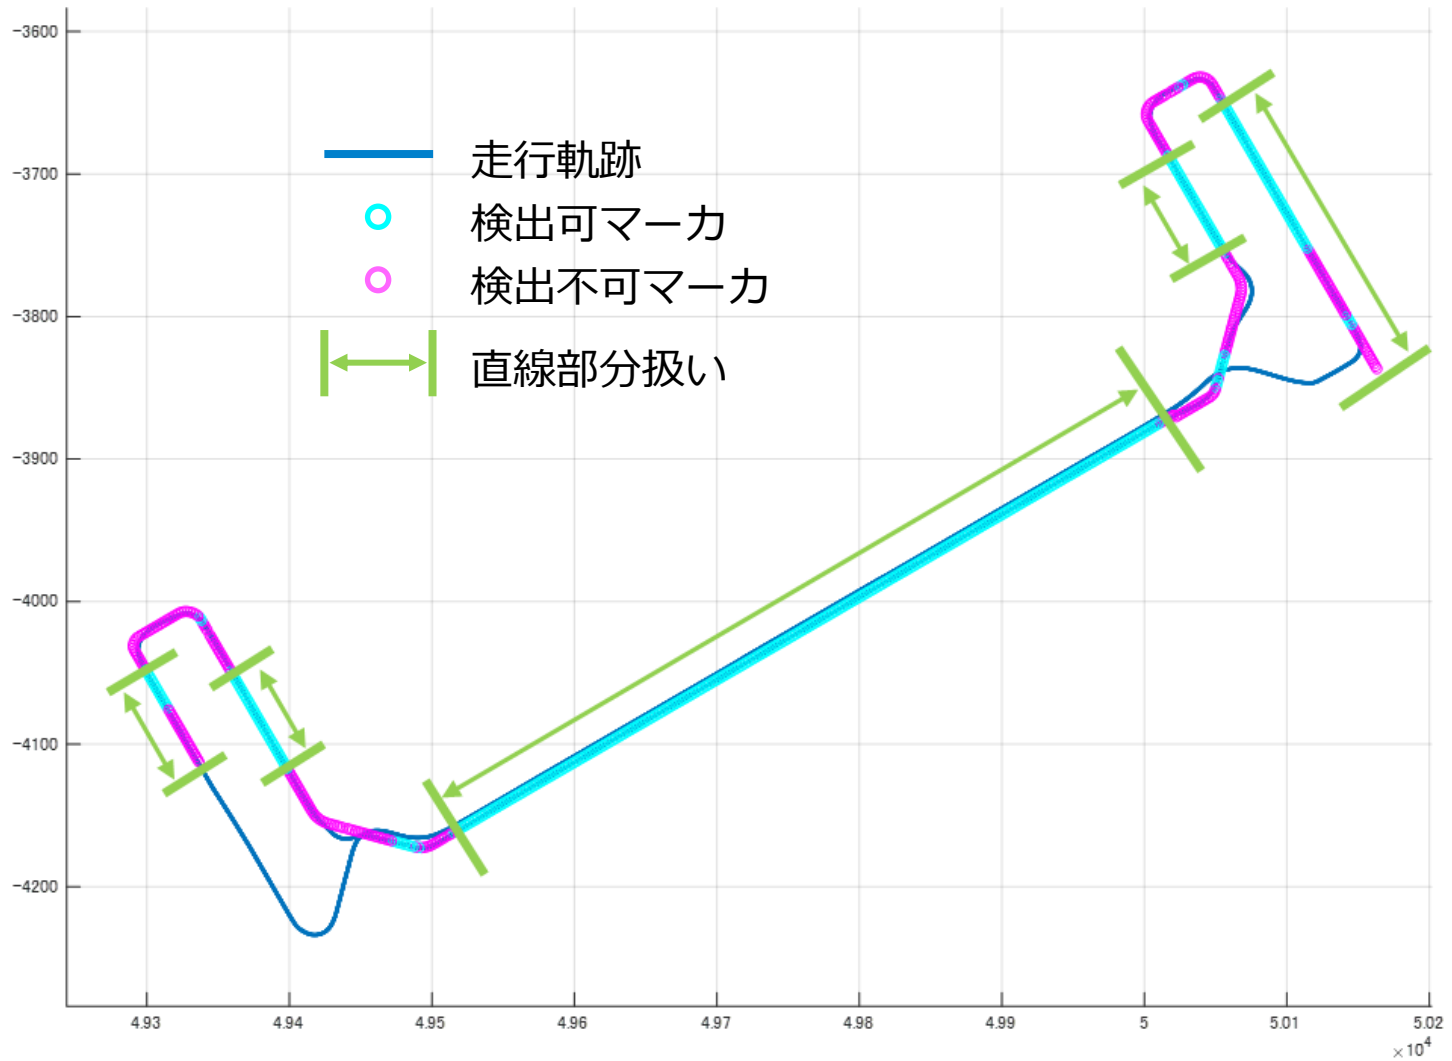
直線部と曲線部の定義

✓ 以下の図のように直線部と曲線部に分け、直線部と曲線部それぞれの検出率を算出

- ✓ コース0・1・2の合計となるトータルの磁気マーカ検出率は62.9%（直線部86.0%、曲線部9.3%）。磁気マーカ未検出の場合でも、オドメトリ、GNSS、SLAMの他の自己位置推定により自動走行の継続は十分可能なレベル。
- ✓ 長車長のバスは、内輪差の関係から曲線部の検出率が低下するが、センサ増設やロジック変更により認識率向上は可能。なお、トーイングトラクターの様な短車長（内輪差小）の車両では、曲線部も検出率が高くなる見込み。

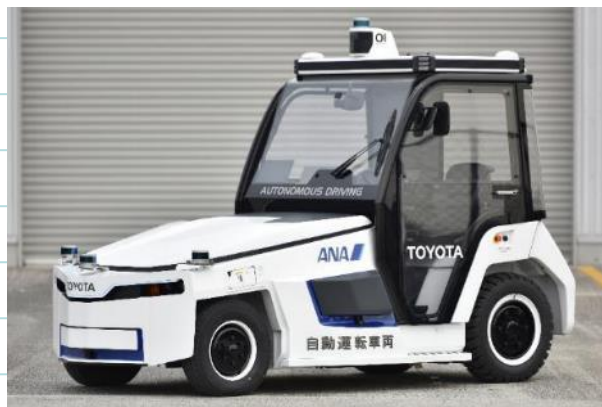
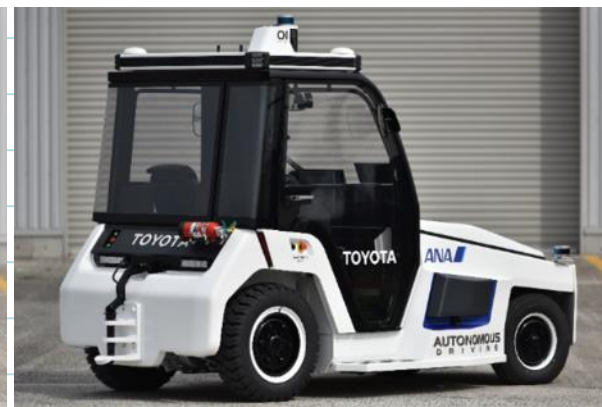
車両概要

項目	内容	
自動走行性能	最高速度	15km/h
乗車定員	2名	
構造	全長	3,680 mm
	全幅	1,793 mm
	全高	2,394 mm
	重量	5,260 kg
	車輪	4
牽引タイプ	一般型	
ドアの有無	有(左右に各1枚)	
ハンドルの有無	有	
緊急時の操作	ドライバのブレーキオーバーライドによる車両停止 もしくは、車両に具備する非常停止スイッチの押下による車両停止	
ブレーキの有無	有	
走行制御の概要	路面パターンマッチング(RANGER)、RTK-GNSS、車速センサ等から得られるセンサ情報を統合し、自車両の位置、方向を推定。決められた経路上を指定の速度で走行	
安全対策の概要	<ul style="list-style-type: none"> ✓ 車両周囲の障害物、車両、人をセンサで検知し、自車両の走行経路上およびその近傍に障害物・人がある場合は指定の車間距離で停止(走行経路上から取り除かれるまで停止継続) ✓ 非常時については、上述の「緊急時の操作」により車両を停止 ※同時に自動走行状態は解除 	
センサー等の概要	自車両の位置・姿勢認識用:カメラ、RTK-GNSS、車速センサ 障害物検知用:LiDAR(車両前方) 2DLレーザスキャナ(車両前方、左右)	
利用する技術	車両自律型技術	
その他	車両の運転状態をLEDで表示

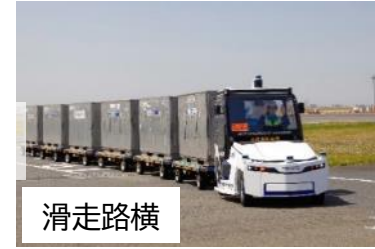
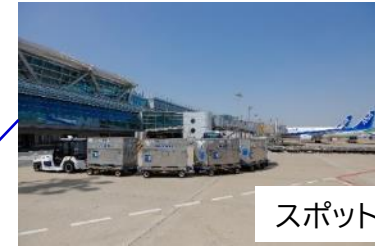
- ①特徴物少
- ②路面凹凸大
- ③GNSS精度悪化懸念

- … 滑走路横やスポット
- … グレーチング敷設路
- … PBB※下

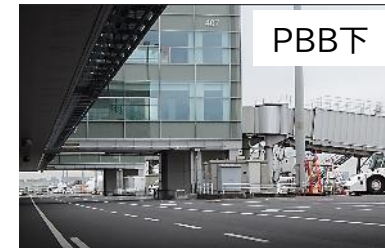
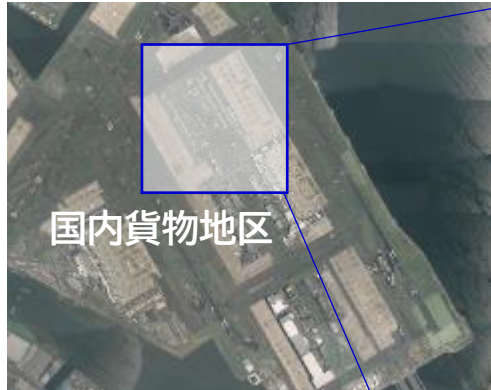
③GNSS精度悪化懸念

※PBB: Passenger Boarding Bridge(搭乗橋)
以降はPBBと省略表記します

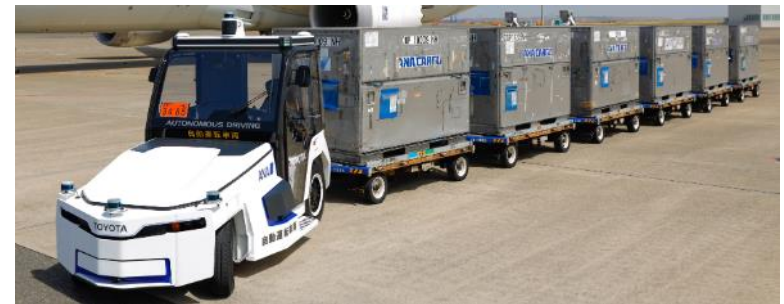
けん引重量:7.6tで走行
(200kg※1ウェイト搭載ドーリー×6両※2)

※1:ドーリーの平均的な運搬重量
 ※2:お客様要望連結数
 ドーリー重量:960kg
 空コンテナ重量:100kg

実際の手荷物搬送のオペレーション環境を想定し実施するため、6台ドーリーを使用
また、各ドーリーにはコンテナ(LD3)をセットし、コンテナ内にはダミーの重量物を複数搭載

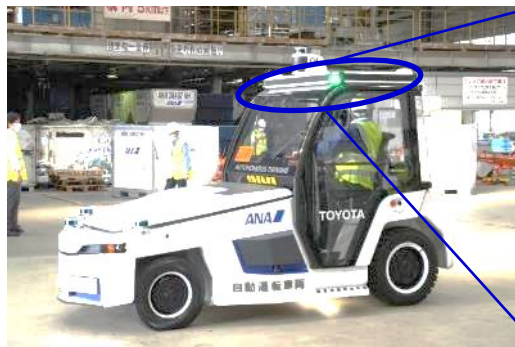
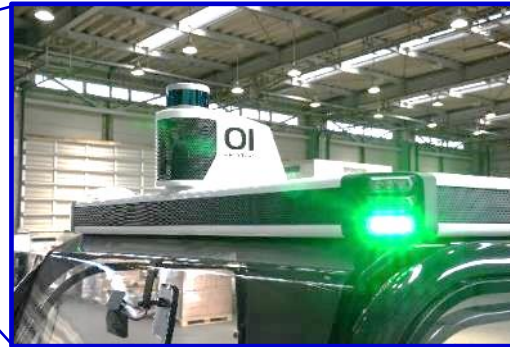
高輝度LED灯表示パターン

i. 高輝度LED灯で車両状態を通知

異常 自動運転 有人運転
