後部座席からのシートベルトリマインダー（PSBR）視認性評価方法について

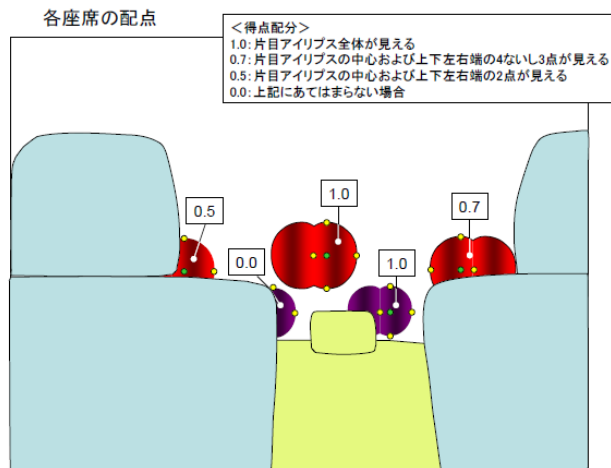
(図 1)

(1) PSBR インジケータ位置からのカメラビューによってアイリップス面を確認することの妥当性の是非(図 1、2)

- ① PSBR インジケータ位置にカメラを設置することについて
 - インストルメントパネルの起伏や PSBR インジケータがクリアパネル後方にある等、実際の試験においては PSBR インジケータ位置にカメラを設置することが困難。
- ② アイリップス面が見えることを図面上で確認することについて
 - JAIA から図 1 のような図面は欧州メーカーでは作成しておらず図面の提出が難しいとの意見があり、図面での確認は困難。

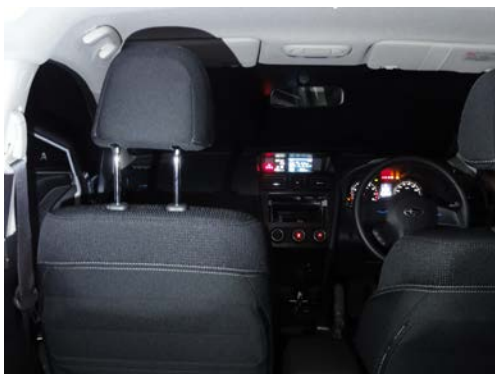
(図7)

結果については、いずれのアイポイント位置からも後席用 SBR 視覚表示を確認することができた。

図 7、8は女性補正側アイポイント

①の確認方法における明暗表示確認、カメラ確認

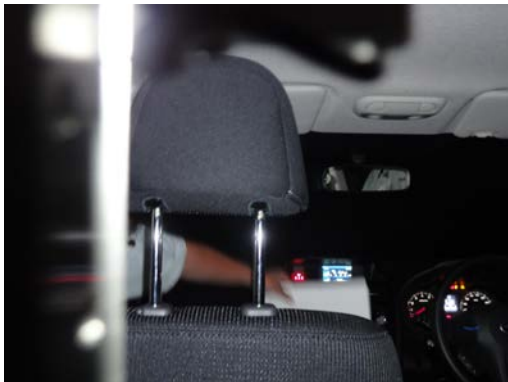
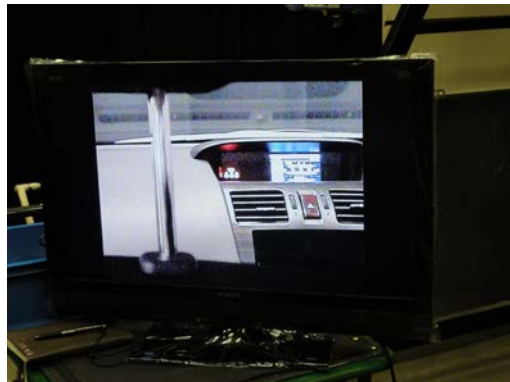
(図8)

②の確認方法における明暗表示確認、カメラ確認

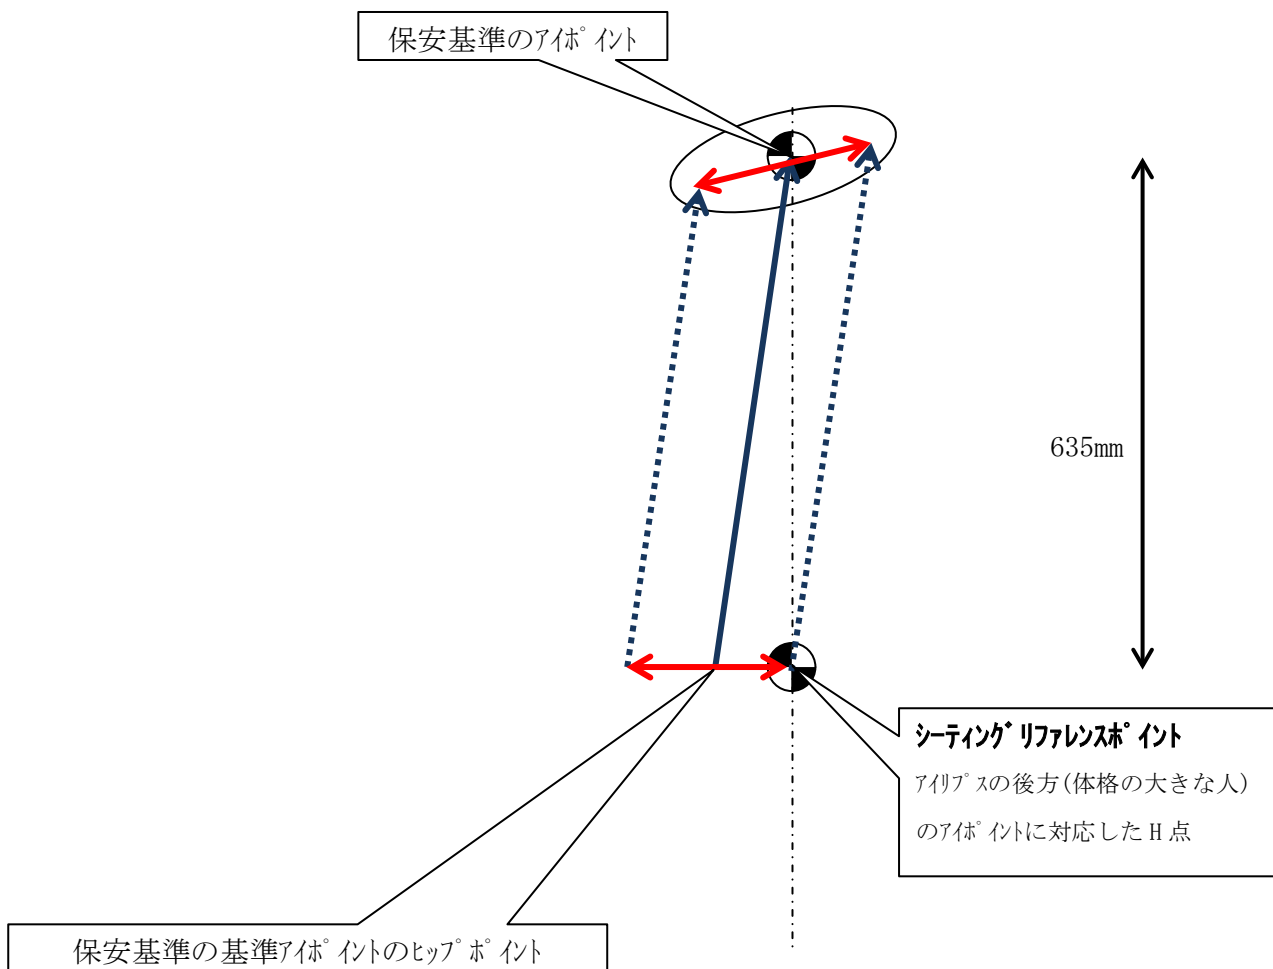
保安基準のアイポイントとH点の関係
