自動車運送事業に係る交通事故要因分析報告書(平成22年度)

[第3分冊] 社会的影響の大きい重大事故の要因分析

平成23年6月

国土交通省自動車交通局

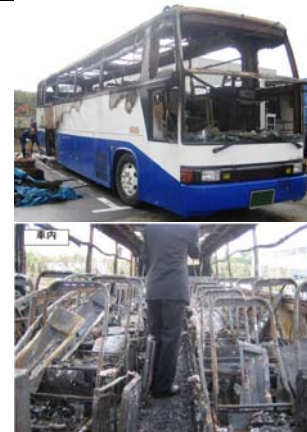
⑦ 高速道路で貸切バスにおいて発生した火災事故【貸切】

貸切バスが高速道路を走行中、パーキングエリアの約500m手前で爆発音がした。当該運転者がミラーで確認したところ、右後のタイヤ付近から煙が出ていたため、パーキングエリアに車両を止め、乗客を避難させた。乗客を避難させた後、乗客の荷物を降ろしていたところ、右後タイヤから出火し、バスは全焼した。発火の原因は、右後輪ブレーキの引きずりにより、ブレーキが過熱したものであった。

この事故による死傷者はなかった。

要 因	再発防止策
<ul style="list-style-type: none"> ・運転者は、マニュアルの内容に対する認識が不足していた可能性が考えられる。 ・当該事業所では、定期点検記録簿に記載漏れ見られるなど日常点検及び定期点検が適切に実施されていなかった可能性が考えられる。 ・ブレーキ関係のゴム部品は、一年毎の定期交換部品になっていたが、当該事業者は、定期点検整備の際に、交換していなかったことが認められ、これらの部品の劣化が原因でブレーキが引き摺り状態となり、ブレーキが過熱し火災事故に至ったと考えられる。 	<ul style="list-style-type: none"> ・「バス火災マニュアル」等を活用し、緊急時における対応を運転者に徹底させる。 ・車両事故を防ぐためには、法令に基づく日常点検及び定期点検を確実に実施する。 ・整備管理者は、定期点検整備の際に、定期交換部品の交換を含め、点検整備を確実に実施する。
