自動車運送事業に係る交通事故要因分析検討会報告書(平成 23 年度)

[概要]

平成 24 年3月

国 土 交 通 省 自 動 車 局

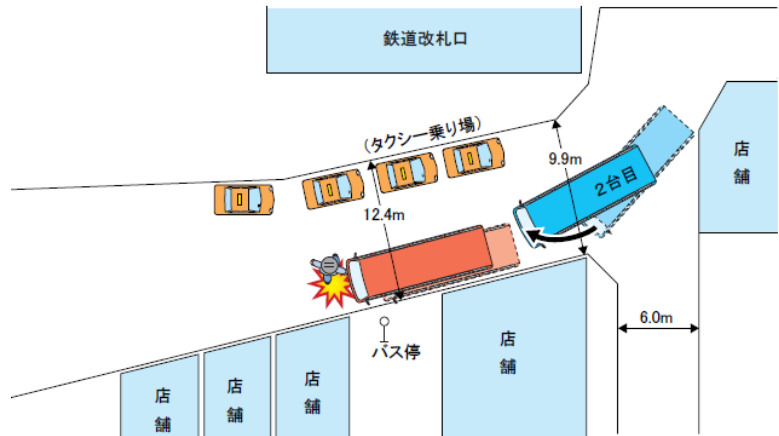
#### ①乗合バスが前進中に直前横断者を轢過した事故【乗合】

乗合バスがバス停留所（駅前）において客扱いのため停車中、後方よりバスが近づいてきたことから、前へ移動しようとして扉を閉め前進した。その際、バスの直前の安全確認をしなかったため、バスの直前を左側から右側に横切っていた高齢歩行者に気づかず、バスの右前部にて接触・転倒させた後に右前輪にて轢過した。歩行者は死亡した。

要因	再発防止策
<ul style="list-style-type: none"> <li>・ 運転者は、バスを移動させる際に、バス前面の安全確認を怠った。</li> <li>・ 運転者は、座面の高さを低い位置に設定していたため、バスの直前を横切った歩行者を視認できなかった可能性がある。</li> <li>・ 当該停留所は、異なる営業所が所管する2路線の起終点となっており、2台のバスを同時に停車させるスペースがないにもかかわらず、同じ時刻に2台のバスが発進する時刻表となっていた。</li> </ul>	<ul style="list-style-type: none"> <li>・ 運転者は、バス降車後の乗客などがバスの前や左右を歩いていないことを確認の上、発進する。</li> <li>・ 運転者は、適切な前方視界を確保するため、体格に合った位置（前後、上下）に座面を設定する。</li> <li>・ 事業者は、停留所の位置や時刻表に問題がないかどうかを営業所間で点検し、不適切であると判断される場合には早急に改善する。</li> </ul>

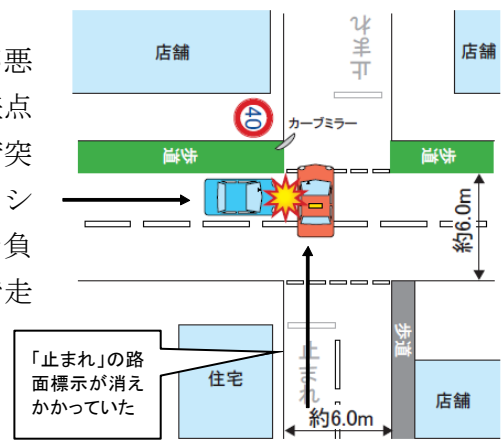
#### ⑤ タクシーが乗客との会話に夢中になり交差点で乗用車と衝突した事故【乗用】

タクシー運転者が乗客との会話に夢中になり、見通しが悪く信号のない十字路交差点に気づかず進入、左側から交差点に進入してきた乗用車の前部と当該タクシーの左側面が衝突した。この事故により、タクシーの乗客 1 名が重傷、タクシーの乗客 3 名と相手方車両の同乗者 1 名の計 4 名が軽傷を負った。当該タクシーは約 50 km/h (制限時速は 60km/h) で走行していた。

要因	再発防止策
<ul style="list-style-type: none"> <li>・ 運転者は、乗客との会話に夢中になり、安全運転に対する意識が欠如していた。相手側道路が優先道路であるが、一時停止の措置など安全確認を行うことなく、交差点に進入した。</li> <li>・ 後部座席の乗客 3 名はシートベルトを着用しておらず、うち 1 名が重傷を負った。</li> <li>・ タクシー側の道路に一時停止標識が設置しておらず、「止まれ」の路面標示も消えかかっていた。</li> </ul>	<ul style="list-style-type: none"> <li>・ 運転者は、運転業務中においては必要以上に乗客との会話は控え、運行の安全確保を第一優先で運転を行うことが重要であることを理解する。</li> <li>・ 運転者は、衝突時の乗客の被害軽減のため、乗客のシートベルトの装着を徹底する。</li> <li>・ 標識やカーブミラーの設置、路面標示の書き直しなど、道路環境を改善する (事故後、標識の設置など一部改善が実施された)。</li> </ul>

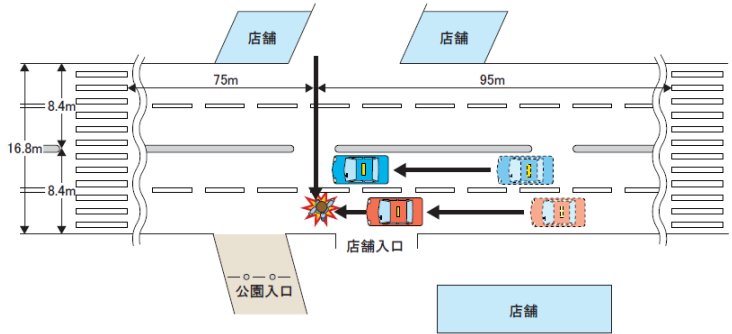
## ⑥ タクシーが道路横断者に衝突した事故【乗用】

タクシーが、片側2車線のうち右側車線を走行する車両より少し遅れて左側車線を制限速度40km/hのところを約70km/hで走行中、進行方向右側から横断してきた歩行者が、右側車線を走行していた車両の直前を横切って当該車両の前に飛び出してきた。急ブレーキをかけたが間に合わず衝突し、歩行者は死亡した。右側車線の車両も急ブレーキをかけて歩行者との衝突を回避していた。

- ・ 運転者は、早朝の暗い時間帯にもかかわらず、制限速度を約30km/h超過して走行していたため、歩行者の発見が遅れたと考えられる。
- ・ 事故発生地点は、横断禁止区域にもかかわらず、歩行者横断の多く、車両の陰から歩行者が飛び出してくるなど危険度が高い。
- ・ 運行管理者は、適性検査による「判断・動作のタイミングや注意配分の不足」の指摘、年齢や疾患などに留意した個別指導が不十分。

- ・ 運転者は、夜間、早朝こそ「横断者がいるかもしれない」という注意を怠らず、制限速度を遵守する。死角に歩行者が潜む危険を予知できるように、日頃から危険予知訓練を徹底するとともに、前方の安全確認を徹底する。
- ・ 運行管理者は、適性診断やドライブレコーダーの結果に基づく指導、加齢による運転能力の低下や既往症についての注意など、個別運転者の状況に応じた教育を行う。

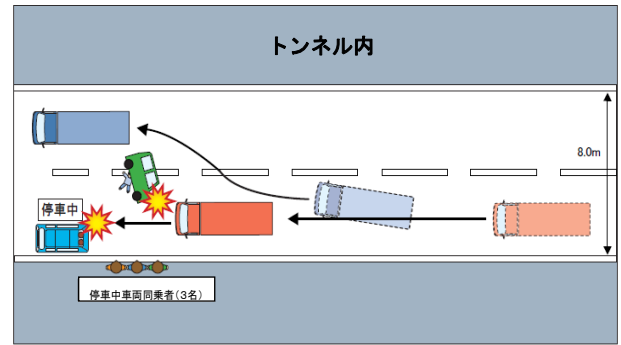
### ⑨大型トラックがトンネル内で横転した車両に追突した事故【貨物】

高速道路を制限速度 10km/h 超過の 90km/h で走行中、トンネルに入ったところで、前のトラックが急に追い越し車線に進路を変更、自車線上前方に横転車両を発見したがブレーキをかける間もなく追突した。追突された車両は追い越し車線にはじき飛ばされ、乗っていた運転者は車外に放り出されて頭部が車両の下敷きとなり死亡した。当該トラックはその後、路肩に停車中の乗用車にも追突、乗用車の後部座席にいた 2 名が重傷、軽傷を負った。

要因	再発防止策
<ul style="list-style-type: none"> <li>・ 運転者は、制限時速 80km/h のところを 10km/h 以上超過して運転、前車との車間距離もおおよそ 70m で適切とはいえない。</li> <li>・ 運転者の事故日前 1 ヶ月の勤務において自動車運転者の労働時間等の改善のための基準に違反が認められること、日常的に休息を十分取得しないで連続運転する傾向があったこと、電話で乗務前点呼を行っていたことなど、適正な運行管理が実施されていなかった。</li> </ul>	<ul style="list-style-type: none"> <li>・ 運転者は、プロ運転者として法令を遵守すると共に、安全運転の重要性を再認識する。</li> <li>・ 運行管理者は、自動車運転者の労働時間等の改善のための基準に違反しないよう、乗務割を作成し、運行指示を行う。</li> <li>・ 運行管理者は、対面による点呼の確実な実施とともに、運転者に対して、日常的に、運行時の安全確保に必要な注意喚起及び指導・監督を行う。</li> </ul>
