自動車運送事業に係る交通事故要因分析報告書  
(平成19年度)

平成20年3月

国土交通省自動車交通局  
自動車運送事業に係る交通事故要因分析検討会

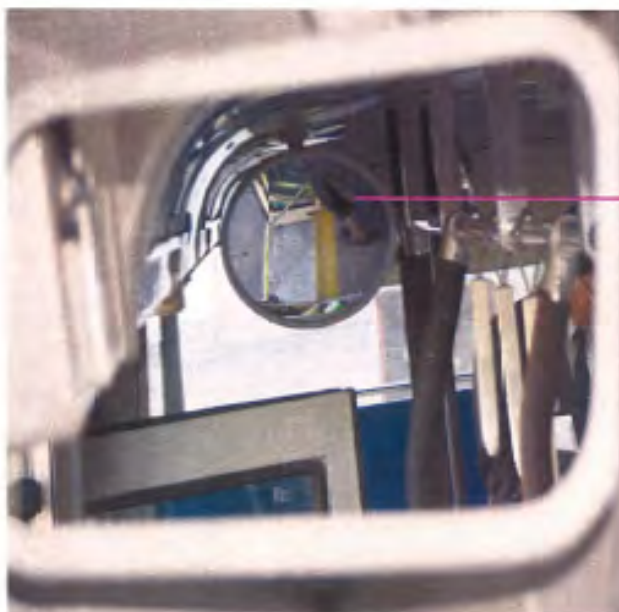
⑥ 運転席から確認ミラーを返して見た乗車口  
(子供が挟まれた状態想定)

首が挟まれた状態での  
確認ミラーの状態  
肩から上は確認出来ない

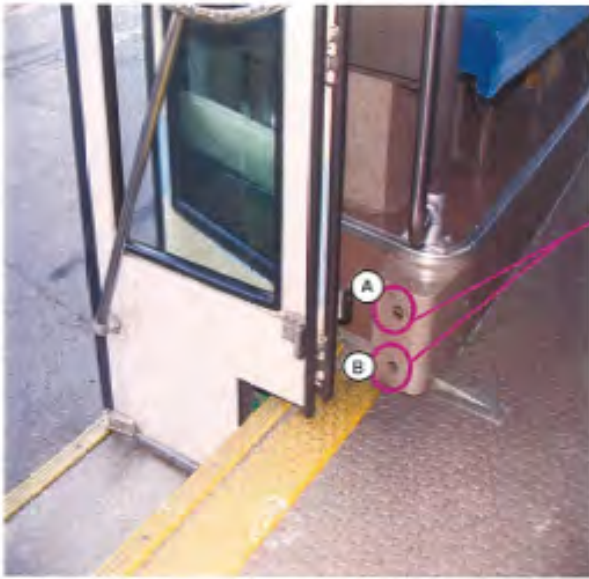
⑦ 乗車口にある光電リレー（車両前方側）

扉が閉まる際に感知する  
光電リレー（センサー）

光電リレーはAからCへ  
BからDへビームが出ている

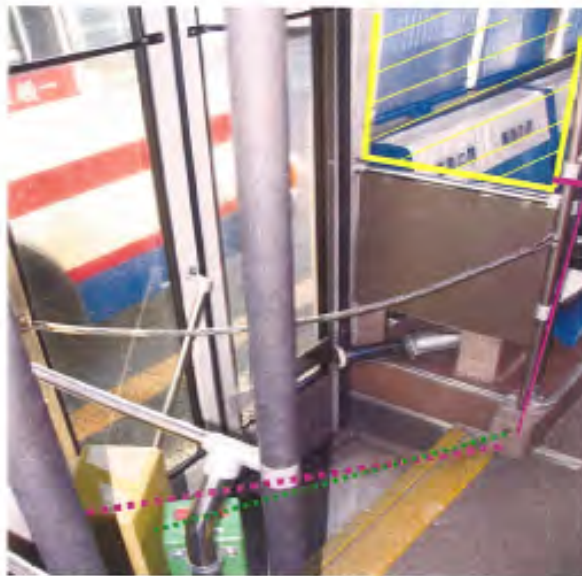
⑨ 乗車口にある光電リレービームの出ている状態

光電ビームは、扉が開いている状態  
で感知する。

透明アクリル板を設置し  
子供等がふざけて上体を回して  
遊ばないように取り付ける。

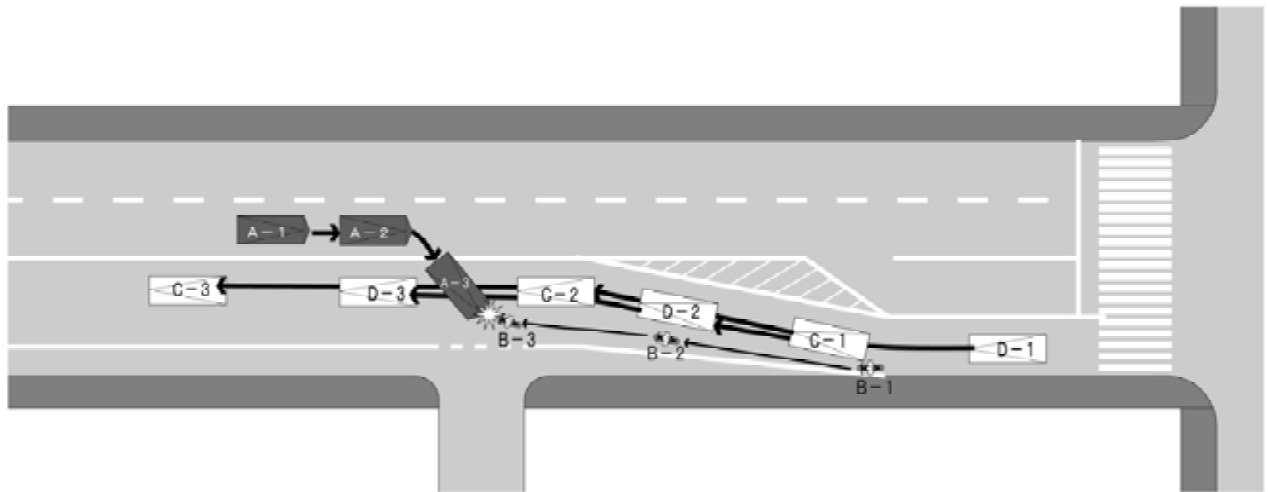
事故状況図

進行方向2車線、対向車線1車線の国道にて、信号のないT字路を右折すべく一旦停止した。2台の対向車を通過させたと判断したのち発進したが、二輪車が直進対向してきたのを見落としていたため、ブレーキが間に合わず衝突した。二輪車の運転者は、腰椎破裂骨折および肺挫傷の重傷を負った。

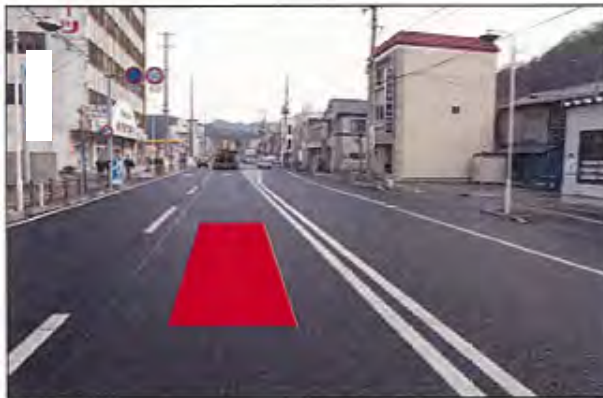
① 事故現場全景  
(第1車の進行方向から見た状況)

前方(画面奥)が、                    方向。  
右手手前に、                     本社営業所  
があり、その向こうに右折しようとした  
路地がある。信号機はなし。  
直線道路で、障害となるもの等はなく、  
見通しはよい。  
進行方向は2車線、対向車線は1車  
線。

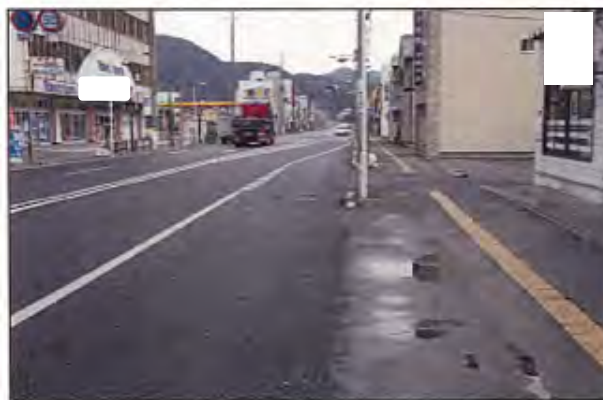
② ①と同方向から撮影

赤のマーク位置が第1車の停止位置。  
対向車線の路側帯が破線になっている  
位置が路地への進入口。

前方に「信号あり・右折車線あり」の交  
差点が見える。

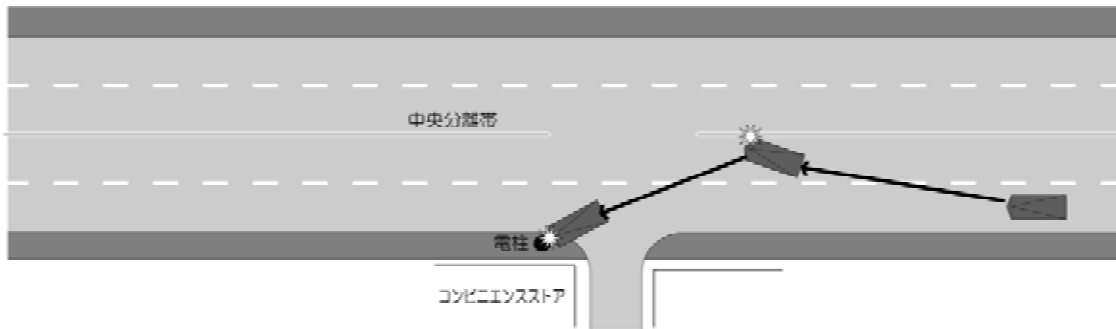
事故状況図

当該運転者は16:30頃乗客を乗せ走行中、17:45頃くも膜下出血により意識不明となり、中央分離帯に接触した後、道路外側の電柱に接触して停車した。
