# 事業用自動車事故調査報告書 概要

## ～タクシーの衝突事故～

(長崎県平戸市)

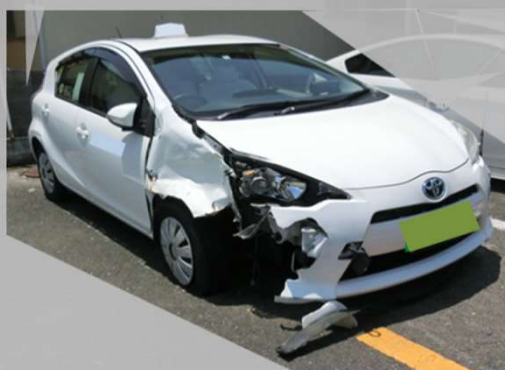
平成30年6月19日13時05分頃、長崎県平戸市の県道19号線において、タクシーが乗客1名を乗せて片側1車線の道路を走行中、左カーブにおいて車道中央線を越えて対向車線側に進行し、対向してきた乗用車に衝突した。

この事故により、タクシーの乗客1名が重傷を負い、乗用車の3名が軽傷を負った。
