航空重大インシデント調査報告書

II 中日本航空株式会社所属
ベル式206B型（回転翼航空機） JA9745
ダイヤモンドエアサービス株式会社所属
三菱式MU-300型 JA30DA
接近

インシデント種類 接近

発 生 場 所 愛知県名古屋市上空

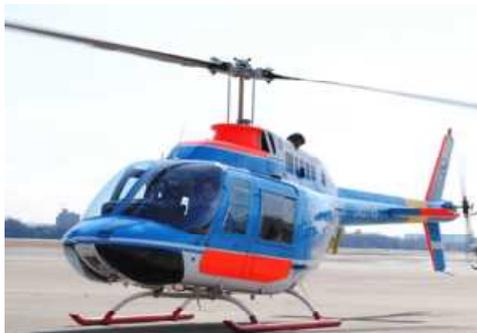
JA9745 (ベル式206B型)
全長11.92m 全幅2.07m 全高3.26m
主ローター/尾部ローター直径10.15m/1.65m

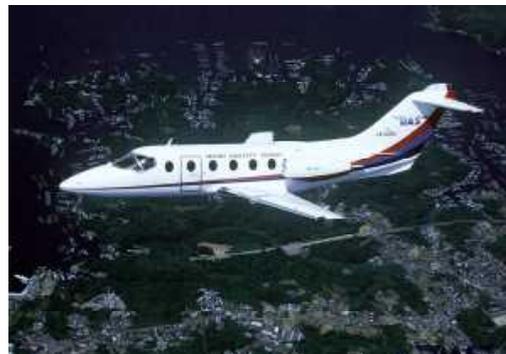
JA30DA (三菱式MU-300型)
全長14.75m 全幅13.29m 全高4.24m

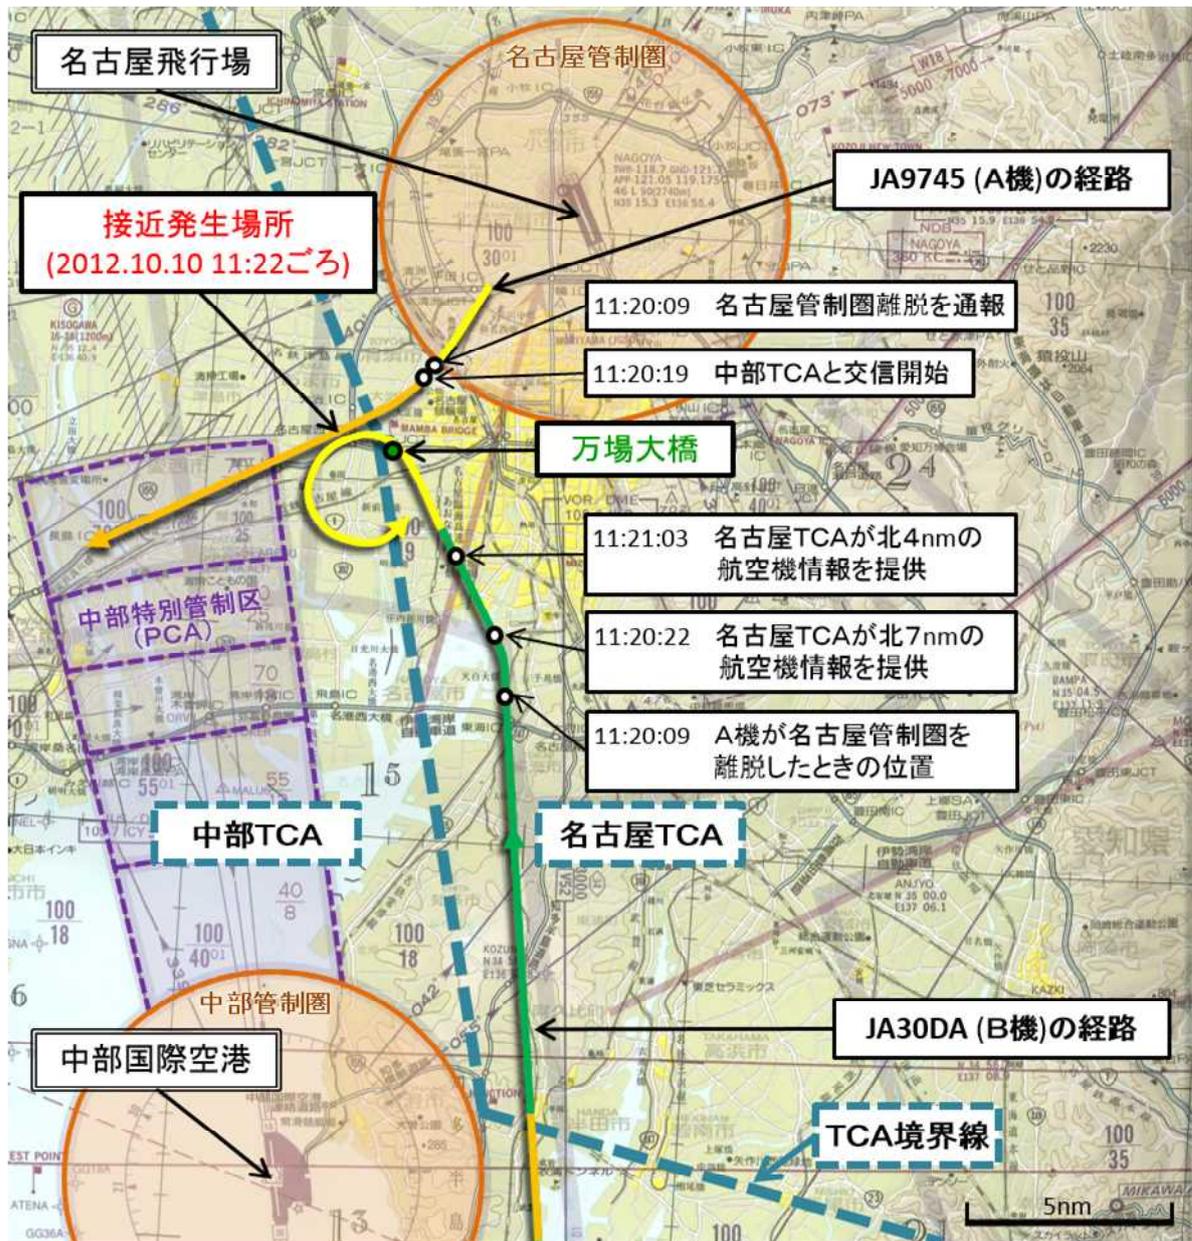
付図1 推定飛行経路図

付図1に示したとおり、両機が接近した空域では「TCA境界線」より東側を名古屋TCAが、西側を中部TCAが担当してTCAアドバイザリーが実施されている。

航空管制用レーダー記録及び管制交信記録によれば、両機の接近状況は付図1、付図2及び付図3のとおりである。それぞれの図に示した両機の飛行経路は、交信の相手方により色分けした。

日本航空機操縦士協会発行のT.C.A.チャートを使用

事案発生前後におけるA機及びB機（以下「両機」という。）の飛行の経過は次のとおりであった。（付図1 推定飛行経路図 参照）

付図1に示した、A機が名古屋管制圏を離脱することを通報した時刻の11時20分09秒までに、名古屋TCAからタワーにB機について連絡及び調整がなされたものとすれば、タワーからの情報により、A機があらかじめB機の進入高度(2,000ft)を避けて十分間隔を保つ高度を飛行するなどの対応が採られた可能性が考えられる。

本重大インシデントにおいて、付図1及び添付1の管制交信記録にあるとおり、名古屋管制圏を離脱したA機は11時20分19秒に中部TCAと交信を開始した。これには、A機の飛行目的がCK1-3での訓練飛行であり、さらにPCAの下を経由する必要がある、それらが中部TCAの担当空域内であったことからであると考えられる。

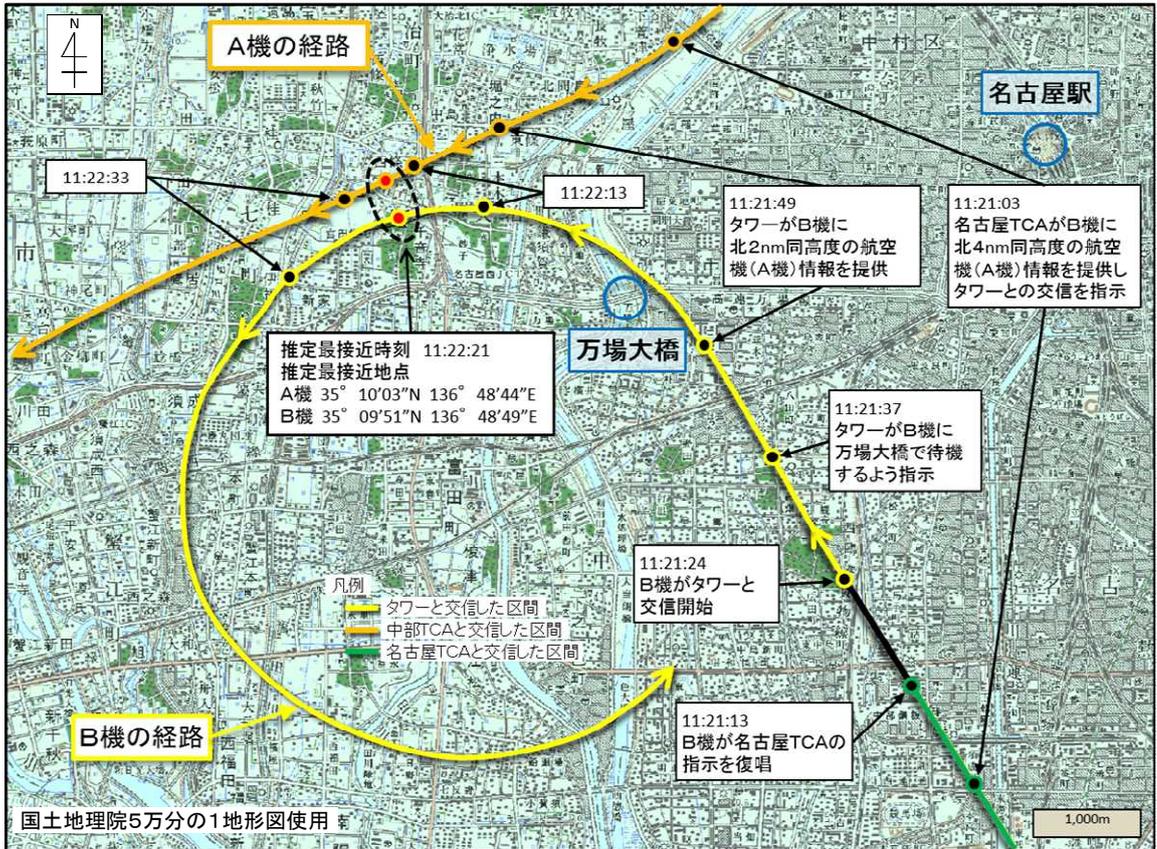
付図2 接近状況図

また、管制用レーダーの記録を解析した結果、付図2及び付図3に示したとおり、両機の最接近時刻は11時22分21秒ごろ、距離は約390m（約0.2nm）、高度はともに2,000ft（記録単位100ft）と推定される。

両機の接近状況は2.1.1、付図2及び付図3並びに2.1.3(1)及び(2)によれば、B機がA機をほぼ同高度で追い越しており、A機はB機を最接近まで、B機はA機を飛行中発見できなかったと推定され、このことから、A機は回避操作の時間的余裕がなく、B機は回避操作を行なわなかったと推定される。

2.1.3(1)、(2)及び付図2の記述から、B機はA機の視界にはない左後方からA機に近づき左側方を追い越しており、A機の操縦訓練生Aが気付いたときにはB機は既にA機の側方から前方に抜け、A機の進路から遠ざかっていく方向に旋回していたことから、A機の回避操作とは関係なく接近状態が解消されたものと考えられる。

B機がA機に接近し、A機の約390m左横を追い越したときに、B機の機長と副操縦士がA機を視認できなかったことには、2.1.3(3)、2.1.3(4)及び付図2に記述したことから、次に掲げる事項が関与した可能性が考えられる。
