平成 22 年に公表された船舶事故等調査報告書から

船舶間衝突事故の実態

運輸安全委員会事務局
門司事務所

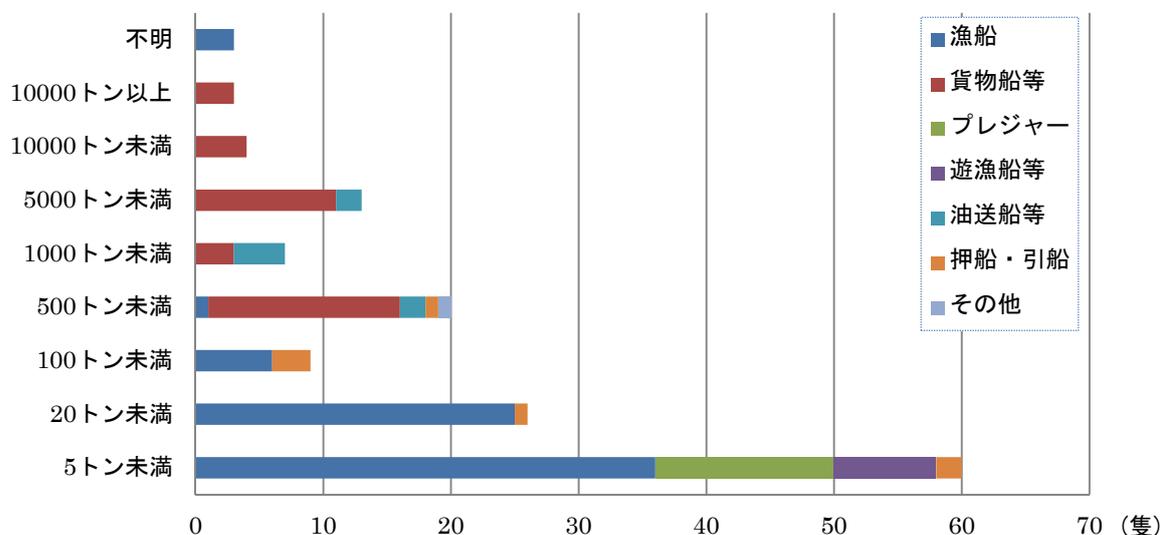
(1) 船舶の種類別総トン数

衝突事故に関連した船舶145隻について、総トン数別の船舶種類は次表のとおりです。

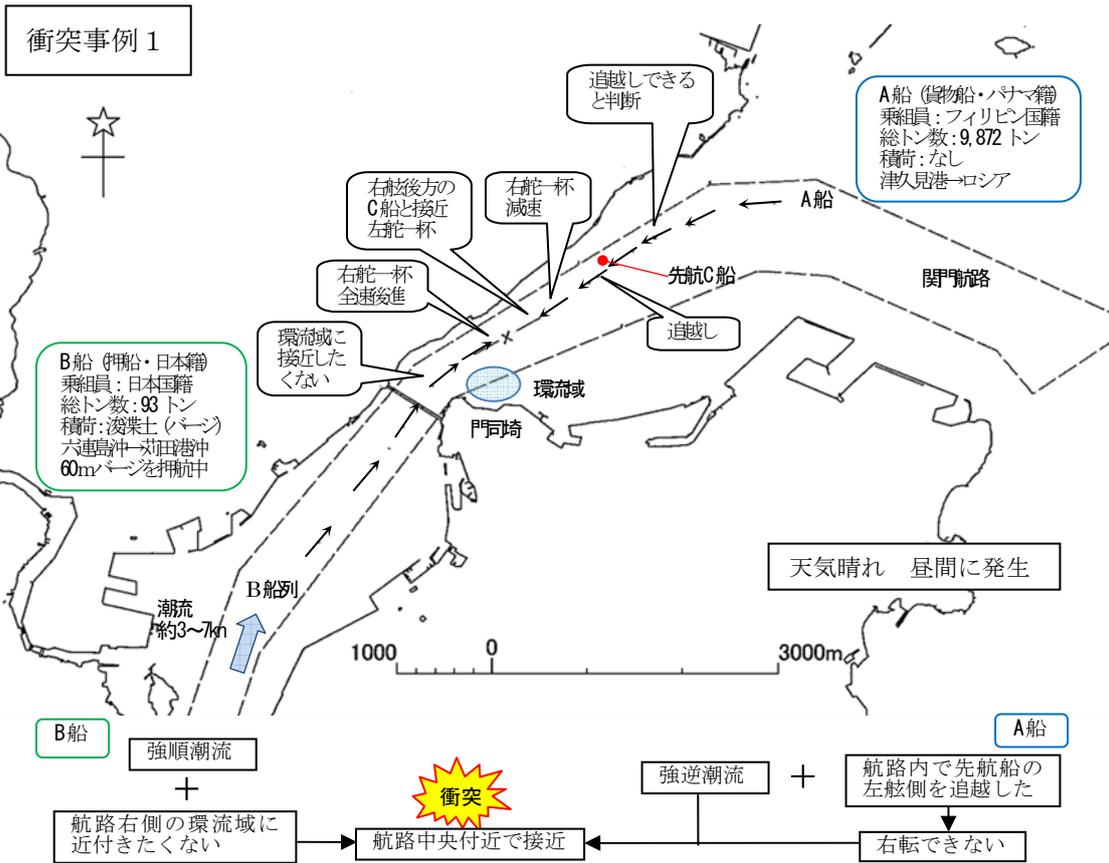
本事故は、関門航路早瀬瀬戸において、潮流が約7knの東流であるとき、A船が西進中、B船押船列が東進中、A船及びB船押船列が、航路中央部付近を航行したため、互いに相手船を避けることができず衝突したことにより発生したものと考えられる。

A船が航路中央付近を航行したのは、船長Aが、航路中央部付近を東進中のB船押船列と接近したとき、右舷後方至近にD船が存在していたことから、右転を取りやめたこと、及びB船押船列が右舷対右舷で通過すると判断したことによるものと考えられる。

A船の右舷後方至近にD船が存在していたのは、船長Aが、強い逆潮流のもとでD船を追い越したことによるものと考えられる。

B船押船列が航路中央部付近を航行したのは、船長Bが、環流域に入ると船首が右方に振られ保針が困難になると判断し、門司崎沖で右転するのが遅れたことから、強い順潮流で圧流されて航路の右側に寄ることができなかったことによるものと考えられる。

関門航路は、地形的に湾曲して見通しの悪いところもあり、通航船舶量も少なくありません。航路内で追越しをすることは、他船と接近し、安全に航行できる範囲を狭くすることにつながります。

強潮流時は、特に操船も困難になります。

できる限り航路の右側を航行するルールを守って安全に航行しましょう。

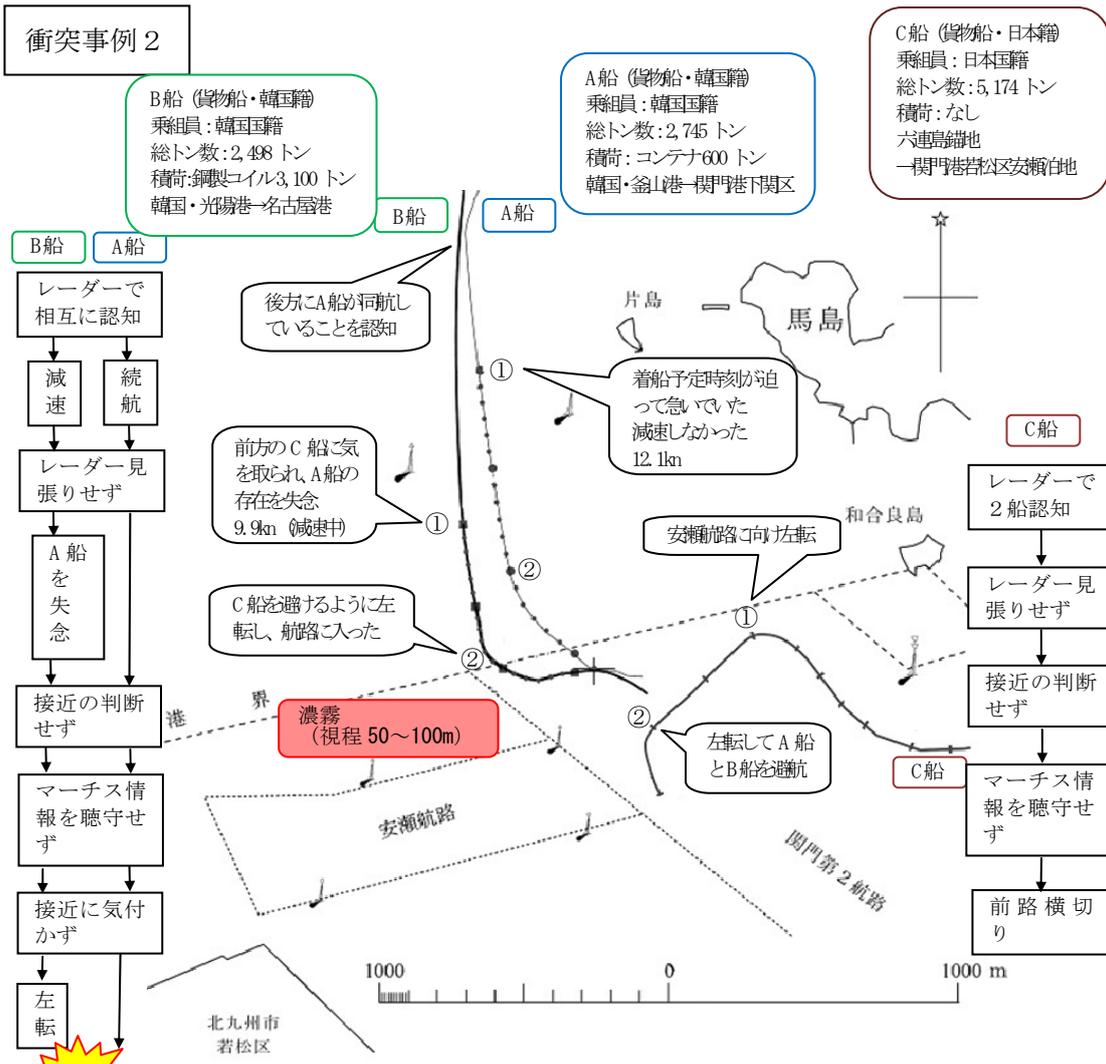
衝突

本事故は、濃霧のため視界制限状態となった第2航路北西口付近において、A船及びB船が、六連島西水路を相前後して南進中、一方、C船が第2航路を北進して安瀬航路に向かう予定で航行中、A船、B船及びC船が、それぞれ互いの船舶の存在をレーダーのみで探知したものの、レーダーによる適切な見張りが行われず、互いに他の船舶に著しく接近することとなるかどうかの判断がなされなかったため、各船が互いに著しく接近することとなったことに気付かず航行を続け、A船とB船が衝突したことにより発生したものと考えられる。

A船、B船及びC船において、レーダーによる適切な見張りが行われず、他の船舶に著しく接近することとなることの適切な判断がなされなかったのは、次の要因が関与したものと考えられる。

① A船が、08時00分の着岸時刻が迫っていることに気が取られていたこと

② B船が、C船の動静に気が取られていたこと

③ C船が、第2航路から安瀬航路に入航することを、A船及びB船に関門マーチスを通じて通報していることから、安瀬航路に入航できるものと判断していたこと

A船、B船及びC船が、安全な速力としなかったこと及びVHFで関門マーチスが提供する情報を継続的に聴取していなかったこと並びにA船が霧中信号を行わなかったことが、本事故の発生に関与した可能性があると考えられる。

航路出入口や接続部は、複数の船舶が集中しやすい水域です。視程が十分にある場合でも、レーダーやAISを使用して見張りを適切に行い、VHF無線電話を活用するなどして十分余裕のある時期に接近の可能性を判断し、他船と著しく接近することのないよう避航動作をとりましょう。
