「遮断機のない踏切道」における事故調査のフォローアップについて

運輸安全委員会
令和2年7月2日

2. 今回のフォローアップ

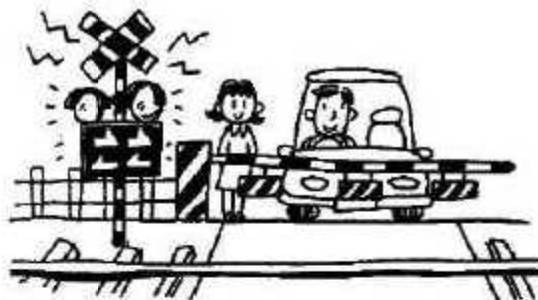
〈第1種踏切〉

踏切警報機、踏切遮断機が設置されているか、
または踏切保安係が配置されている

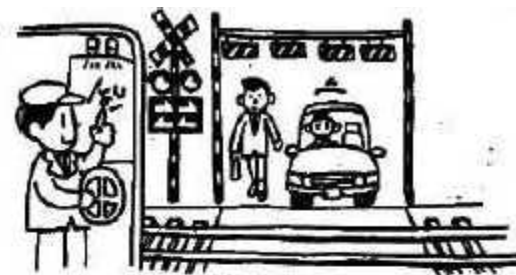
〈第2種踏切〉

一部時間帯のみ踏切保安係が踏切遮断機を
操作するもの
(現在はありません)

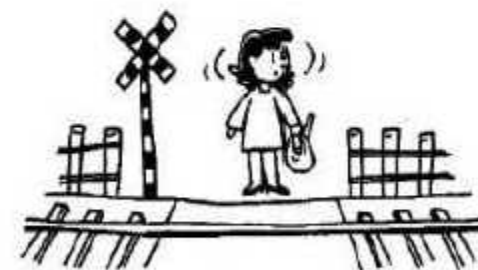
〈第4種踏切〉

踏切警標だけの踏切で、列車の接近を知らせ
る装置は無い

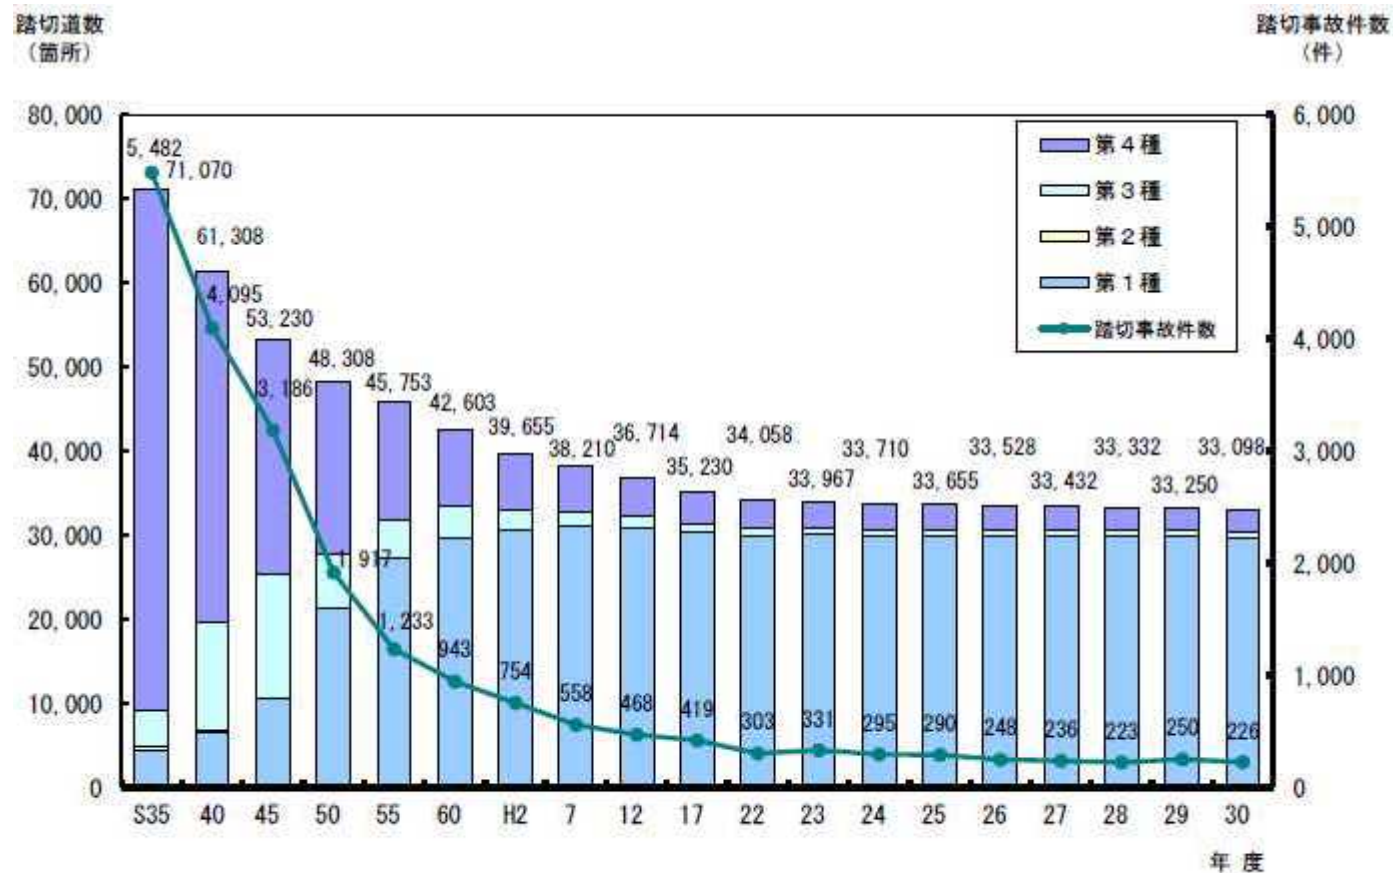
図1 踏切道数と踏切事故件数の推移

※ 横軸については、昭和35年度～平成22年度は5年間隔、それ以降は1年間隔としています。

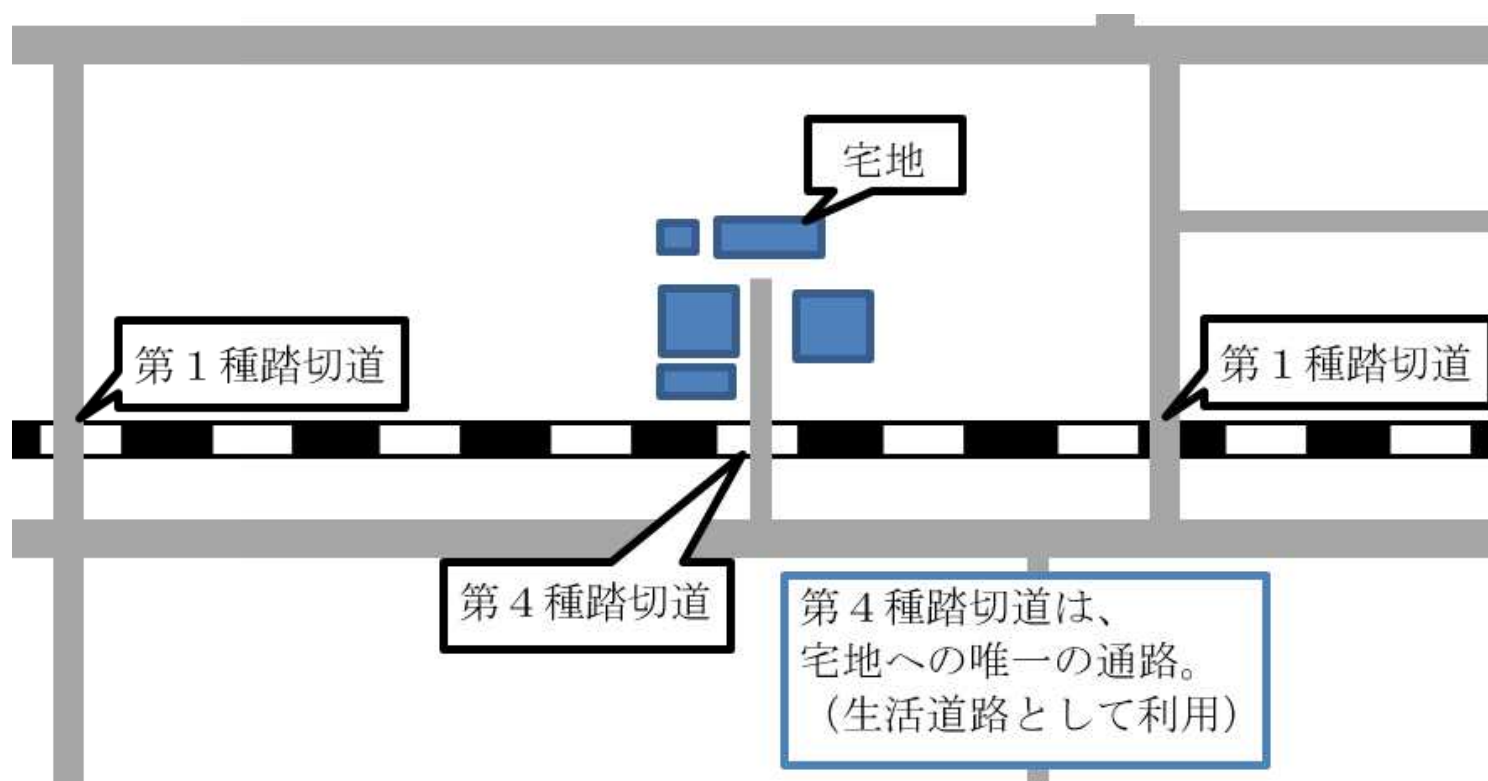
事例1 住民の宅地出入りに利用(生活道路)のため、他の代替通路を整備せずに廃止することは困難

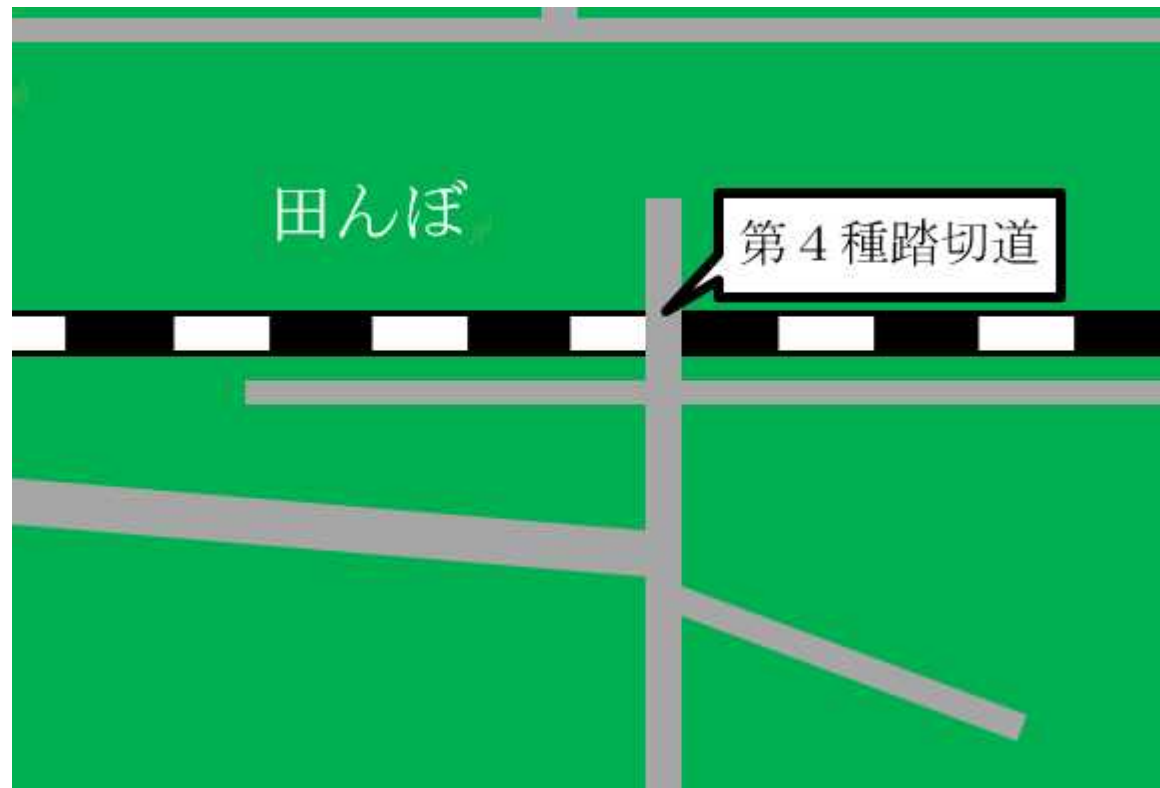
事例2 近隣農家が農地出入りに利用

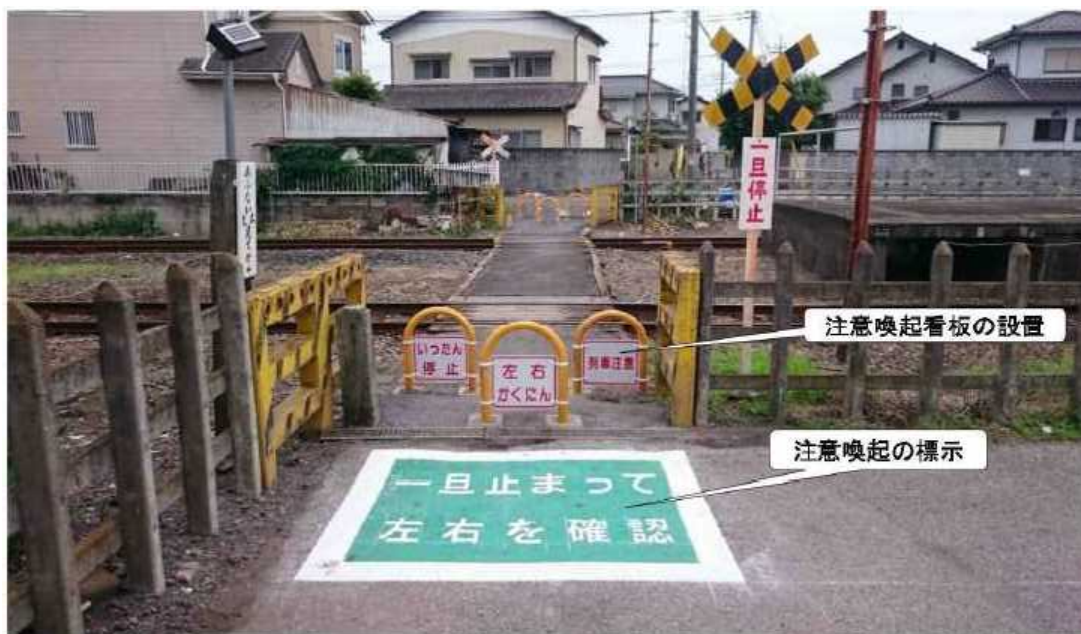
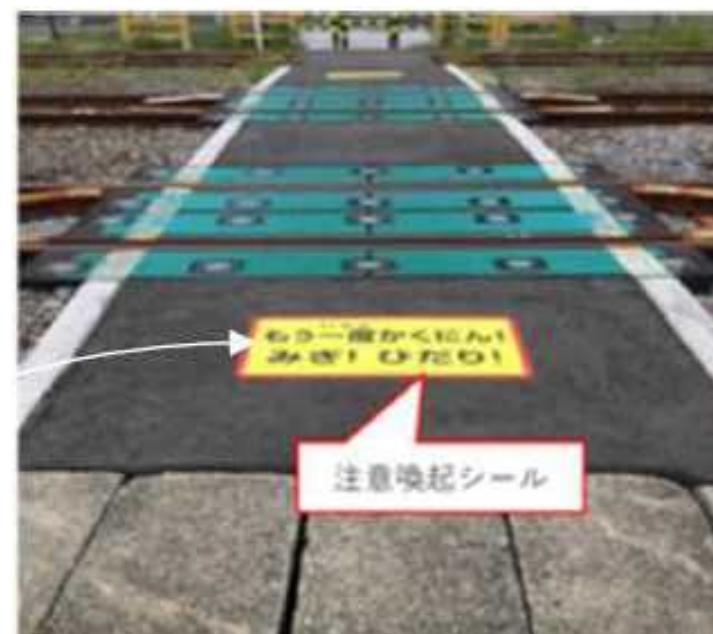
①踏切道の存在をわかりやすくする道路標識の設置

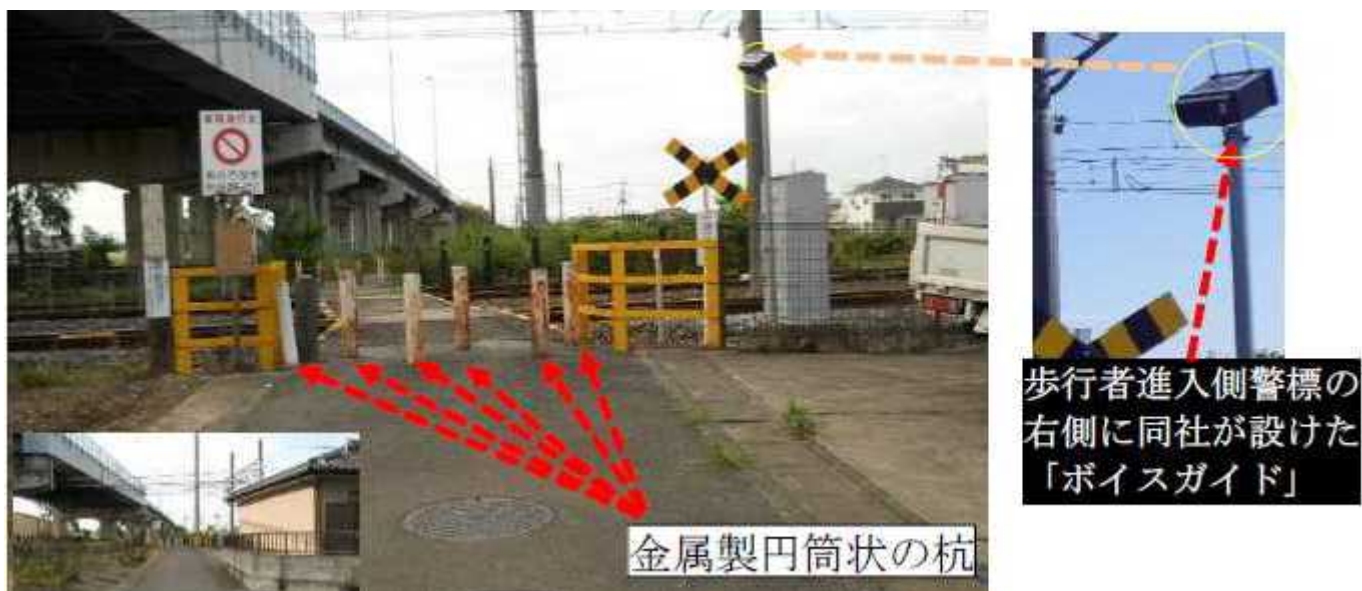
②踏切道の通行を規制する規制杭等の設置

ボイスガイド:踏切に接近してくる歩行者がセンサーで検知された場合に「危ない、踏切では止まって右、左を確認してから渡りましょう」という音声流す装置

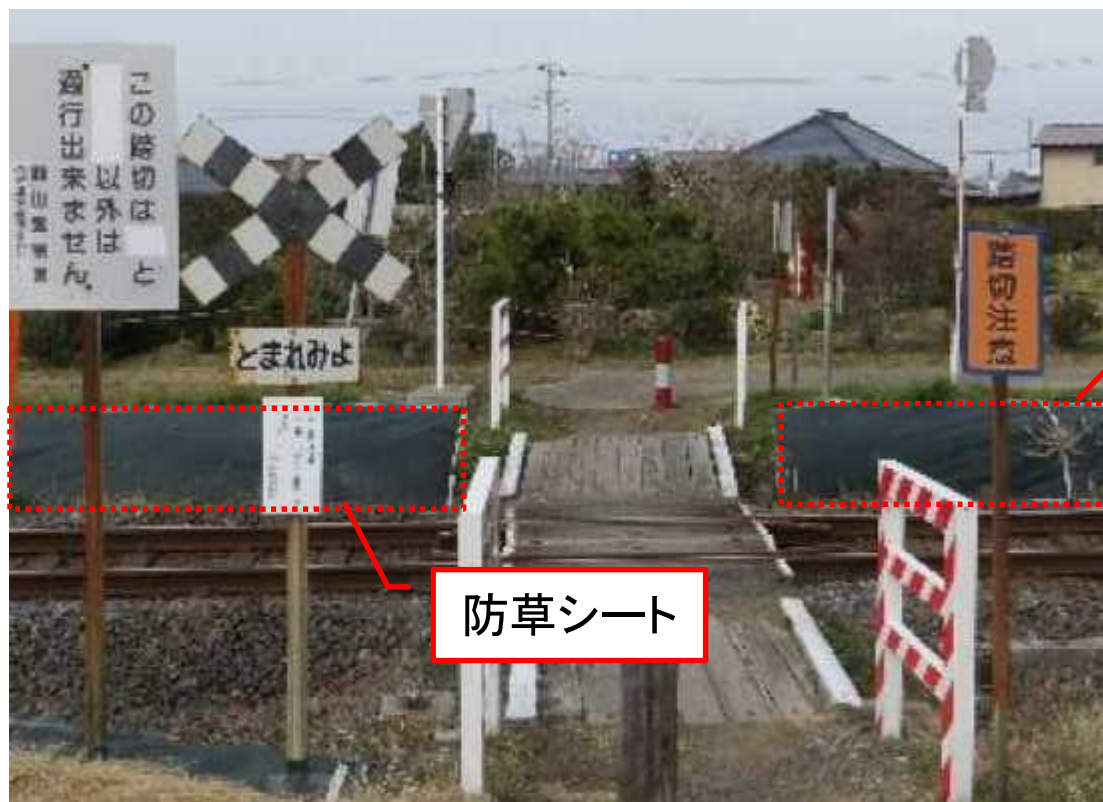
③見通しの確保

踏切道周辺の防草シートの施工

防草シート
