鉄道重大インシデント調査報告書

I とさでん交通株式会社 伊野線 朝倉停留場～八代停留場間
保安方式違反（軌道事故等報告規則第2条第1号の「保安方式の取扱いを完了しないうちに、当該保安区間を運転する目的で本線路を運転する車両が走行した事態」に係る鉄道重大インシデント）

平成29年11月30日

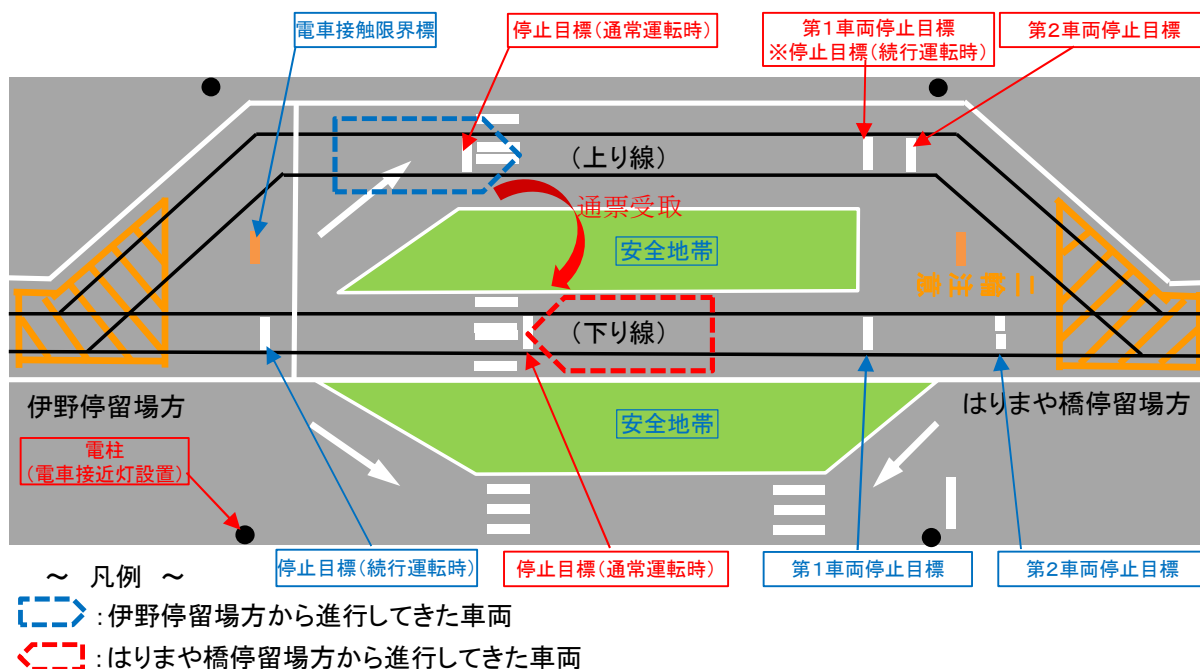
図1 朝倉停留場の線形等（概略図）

また、朝倉停留場の線形等は、概略、図1のようになっており、下り線の停止目標（通常運転時）付近から対向車両を見通せる距離は、約130 mである。

朝倉停留場では、はりまや橋停留場方から進行してきた車両は下り線の停止目標（通常運転時）付近に、伊野停留場方から進行してきた車両は上り線の停止目標（通常運転時）付近に停止し、2.4.2.1(2)①に後述する運転心得第98条（通票及び続行標の授受）第5項に基づき、運転士相互間で通票の授受を行うことになっている。

下り線の停止目標（通常運転時）から伊野停留場方へ約20m前方にある電柱（2.3.1(2)①図1 参照）には、同社による呼称で「電車接近灯」が設置されており、黄色（回転）灯が点灯している場合は対向車両が朝倉神社前停留場を通過中であることを、赤色（回転）灯が点灯している場合は対向車両が朝倉駅前停留場を通過中であることを示している。

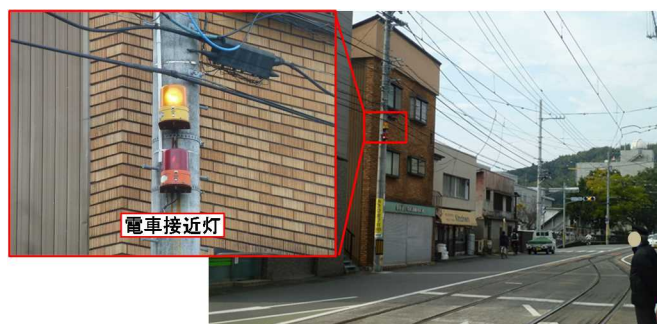
写真1 朝倉停留場・電車接近灯（伊野停留場方を撮影）

同社によると、電車接近灯の役割は、朝倉停留場で停車している際、運転士が伊野停留場方から進行してくる対向車両の位置を把握し、乗客に対して案内放送をするために使用するものであるとのことであった。また、運転士に電車接近灯を確認する義務はないとのことであった。

なお、本件運転士は、本重大インシデント発生時、電車接近灯は確認していないとのことであった。

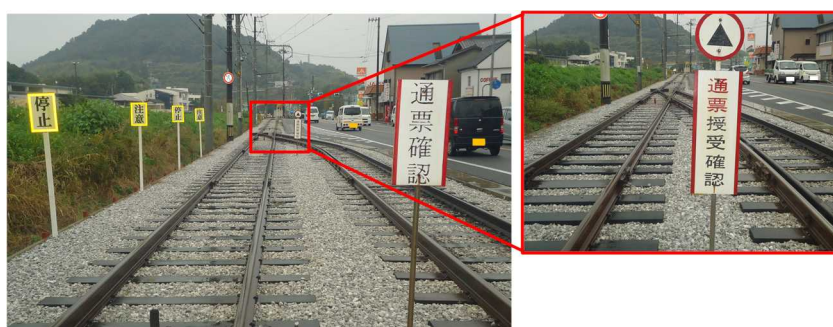
写真2 八代停留場・注意喚起看板（はりまや橋停留場方を撮影）

八代停留場には、「通票確認」「▲ 通票授受確認」と記した注意喚起看板が設置されているが、朝倉停留場には設置されていない。

朝倉停留場に注意喚起看板を設置していない理由は、同社によると、朝倉停留場は道路の路面上に設けられており、設置する場所がないためとのことであった。

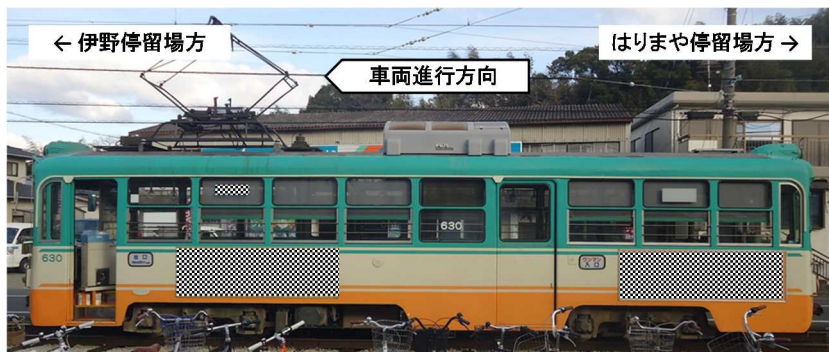
写真3 本件車両

車種	600形
編成両数	1両（ワンマン運転）
定員	80名
記号番号	630号

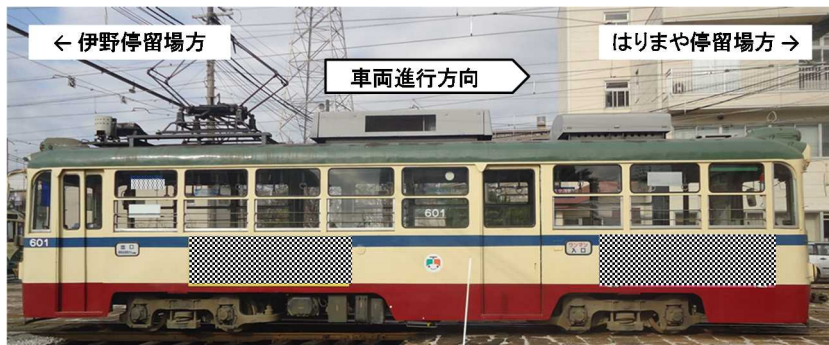
写真4 本件対向車両

車種	600形
編成両数	1両（ワンマン運転）
定員	80名
記号番号	601号

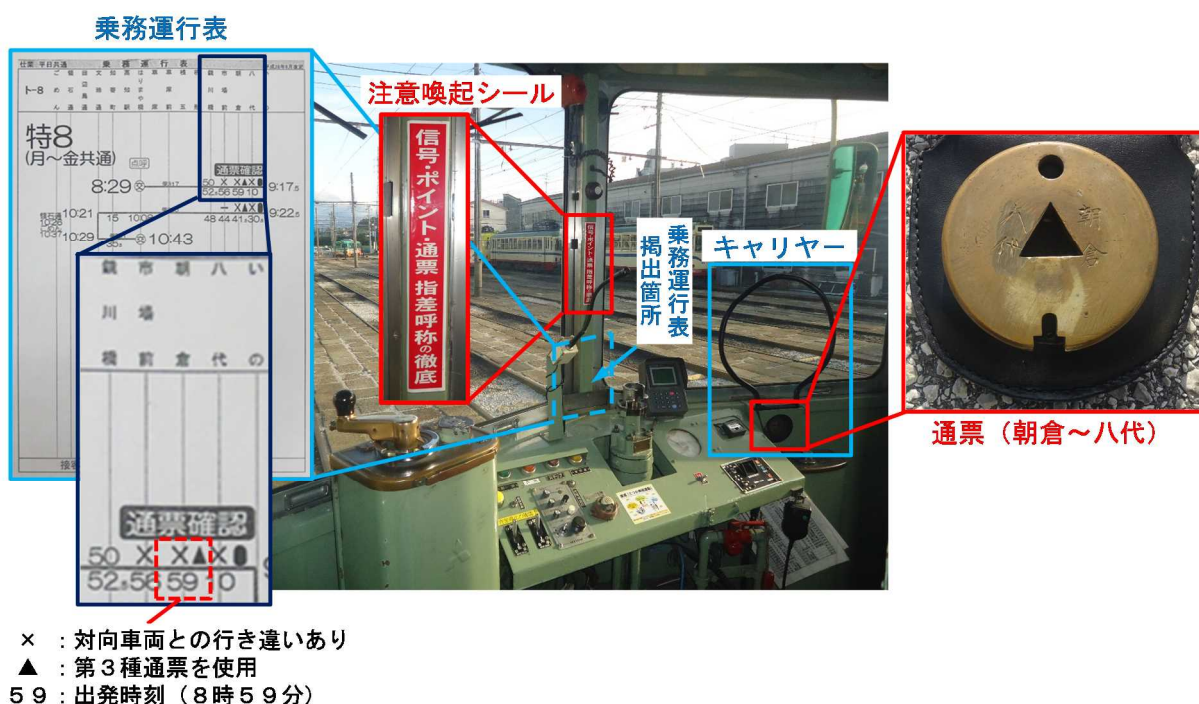
写真5 通票及び乗務運行表とその収納（掲出）箇所等

朝倉停留場～八代停留場間（保安区間）の通票は、両端の停留場名（「朝倉」「八代」）が刻印され、三角（△）の穴が開いている。（2.4.1(2)運転心得第95条及び第96条 参照）

また、通票はキャリアーに収められ、保安区間運行中は運転台の脇に収納している。

なお、通票授受の注意喚起として、車両の運転台の東柱（センターピラー）に「信号・ポイント・通票 指差呼称の徹底」と注意喚起シールが貼付されている。

また、運転士が携帯（乗務中は、運転台前方に掲出）する「乗務運行表」には、「通票確認」と記されているとともに朝倉停留場では「×▲」「59」と記されており、「×」印は「対向車両との行き違いがある」ことを、「▲」は「第3種通票を使用する」ことを、「59」は「出発時刻は8時59分である」ことを示している。なお、本件運転士も乗務運行表を運転台前方に掲出していたとのことであった。

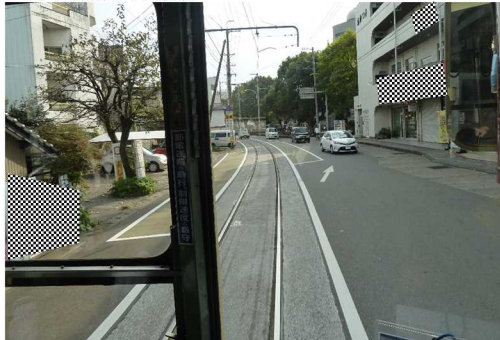
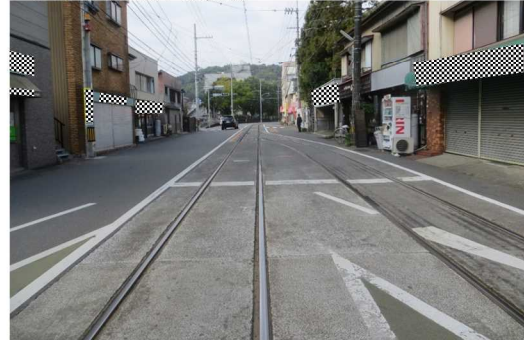
付図4 本件車両と本件対向車両の動き

その後、約85m進行したところで通票がないことに気づき、「なぜ通票がないのか」と考えながら、ブレーキを掛けて減速し、更に約80m進行したところ、前方約90mに本件対向車両を認めたことから、直ちに本件車両を停止させた。

途中、特に異状なく運行し、朝倉駅前停留場（5k829m）に旅客が待っていたことから、停車するために速度を落としてゆっくりと進んでいたところ、前方約60mに停止している本件車両を認め、直ちに停止した。

②本件対向車両停止位置付近からはりまや橋停留場方を撮影

①朝倉停留場停止目標（通常運転時）付近から伊野停留場方を撮影

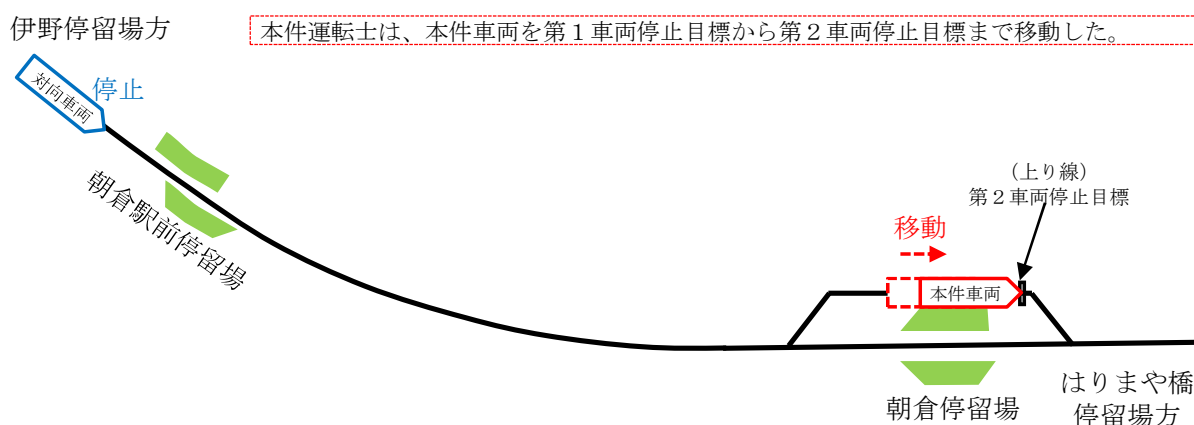
(2) 朝倉停留場上り線（第1車両停止目標）～同上り線（第2車両停止目標）まで

停留場間から朝倉停留場まで戻る際、輸送担当課長から具体的な指示は受けていないが、上り線第1車両停止目標に停車した後、上り線第2車両停止目標まで本件車両を移動させ、はりまや橋停留場方へ進行するための常置信号機の信号現示が「停止信号（×）」から「進行信号（↑）」になったのを確認し、はりまや橋停留場方の分岐器から車両1両分進行したところで停車し、伊野停留場方の運転台に移動し、‘下り線の所定停止位置（停止目標（通常運転時））’（以下、2.1.1において「所定停止位置」という。）まで進行した。

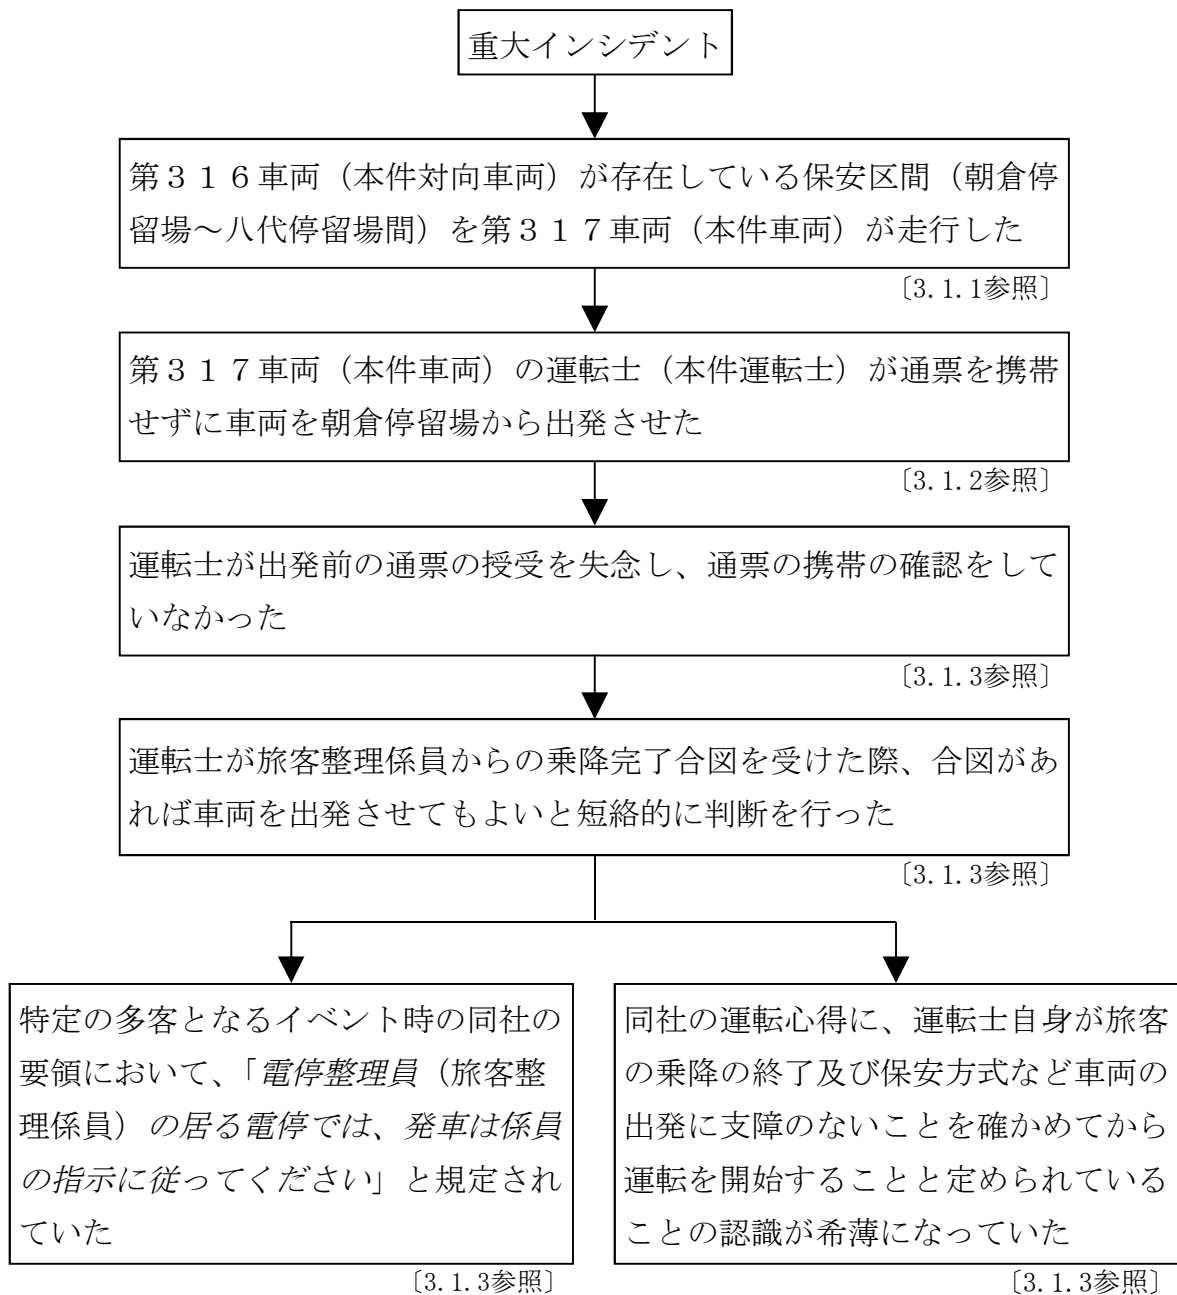
付図6 分析のまとめ（原因に係るものに限る）

本重大インシデントは、通票式を施行中の単線区間である朝倉停留場～八代停留場間において、第317車両の運転士が通票を携帯せずに車両を朝倉停留場から出発させたため、第316車両が存在している当該保安区間を走行したことにより発生したものと推定される。

運転士が通票を携帯せずに車両を出発させたことについては、出発前の通票の授受を失念し、通票の携帯の確認をしていなかったことによるものと推定される。

通票の携帯を確認せずに出発させたことについては、運転士が、旅客整理係員からの乗降完了合図を受けた際、合図があれば車両を出発させてもよいと短絡的に判断を行った可能性があると考えられる。

このことについては、同社の運転心得に、運転士自身が旅客の乗降の終了及び保安方式など車両の出発に支障のないことを確かめてから運転を開始することと定められていることの認識が希薄になっていたことが関与したと考えられる。

(3) 通票式を施行している保安区間への進入時の取扱い手順として、運転士は、通票受取後、無線その他の方法により最も近い停留場駅長（通常の場合は、鏡川橋停留場駅長）に通票を受け取った旨の報告を行い、その駅長から保安区間への進入の指示を受けなければ進行してはならないことを取り決めた。（平成29年4月1日始発から実施）
