船舶事故調査報告書

船種 船名 コンテナ船 NYK VENUS

船種 船名 コンテナ船 SITC OSAKA

事故種類 衝突

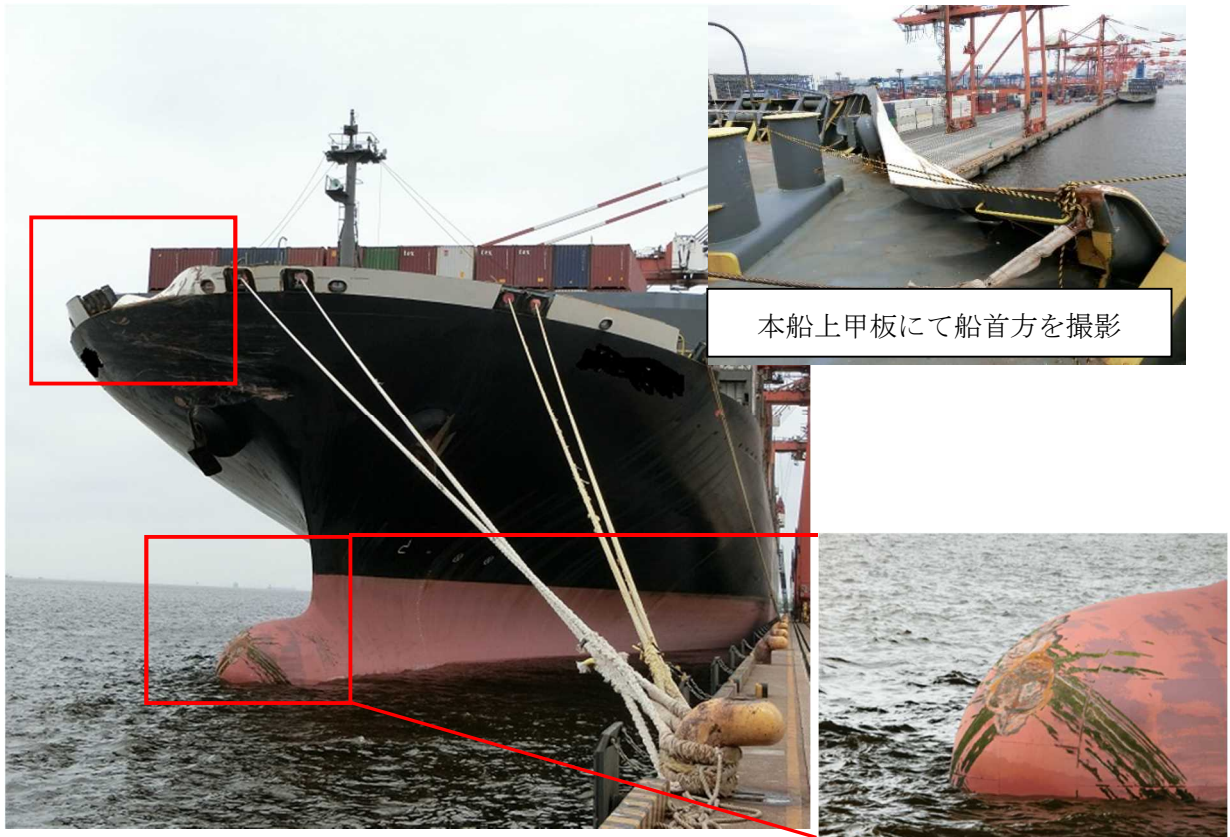
写真 2. 3 - 1 A 船の損傷状況

(1) A船は、右舷船首部ブルワーク等に曲損、右舷船首部外板に擦過傷及びバルバスバウに凹損を生じた。

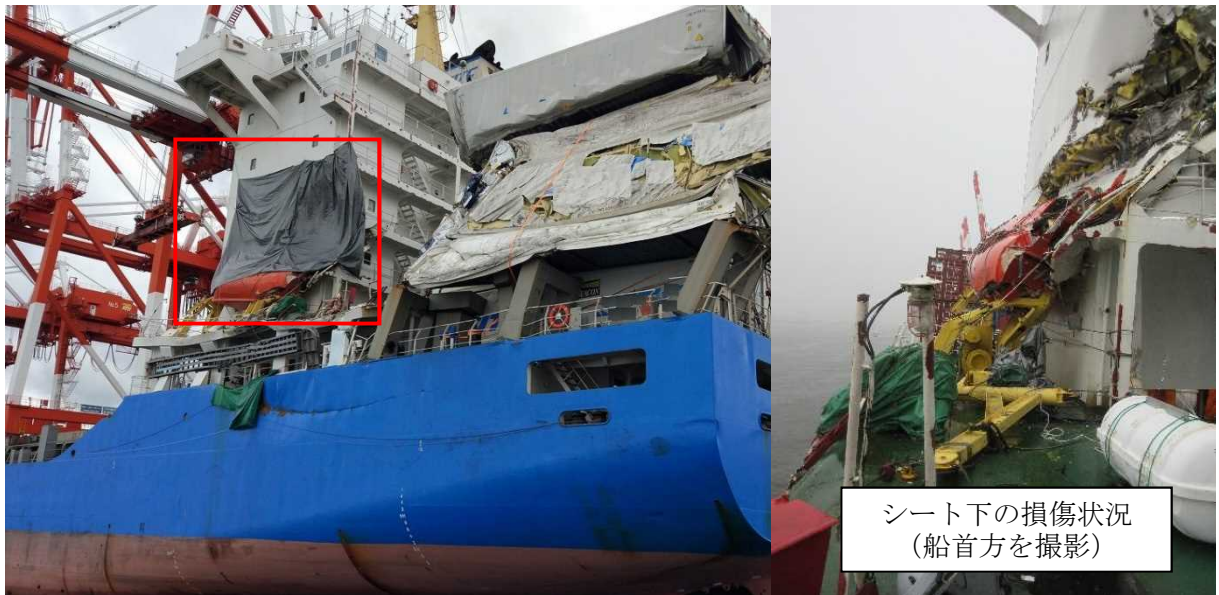
写真 2. 3 - 2 B 船の損傷状況

(2) B船は、左舷船尾部の居住区画等に破損を生じ、B船の船舶管理会社であるSITC SHIPS MANAGEMENT CO.,LTD.（以下「B社」という。）の回答書によれば、左舷船底外板に亀裂を生じた。

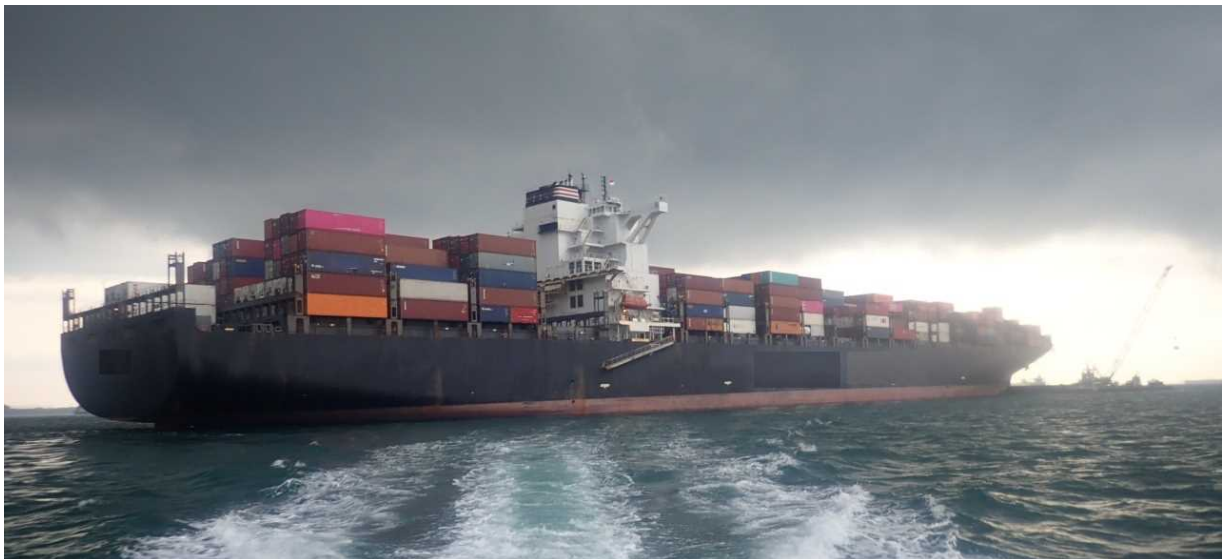
写真2.5-1 A船

IMO 番号	9312793
船籍港	パナマ共和国 パナマ
船舶所有者	NYK VENUS CORPORATION (パナマ共和国)
船舶管理会社	A社 (シンガポール共和国)
船級	一般財団法人日本海事協会
総トン数	97,825トン
L×B×D	338.17m×45.60m×24.60m
船質	鋼
機関	ディーゼル機関1基
出力	64,033kW
推進器	6翼固定ピッチプロペラ1個
進水年月日	2006年12月29日

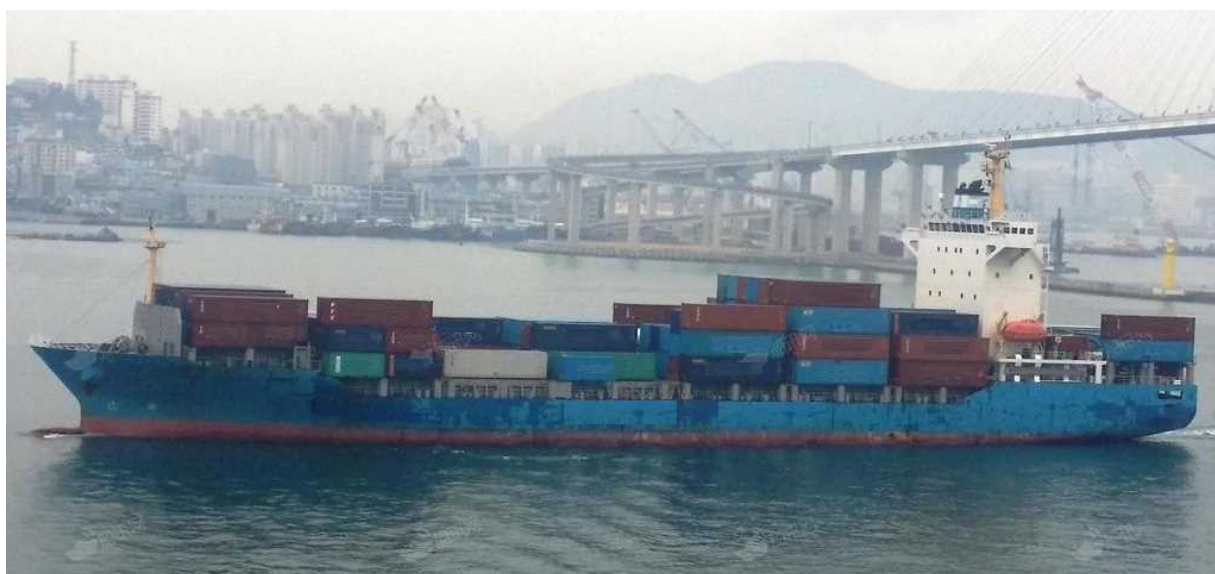
写真 2. 5 - 2 B船

IMO 番号	9 6 3 8 3 2 9
船 籍 港	中華人民共和国香港特別行政区
船舶所有者	SITC OSAKA SHIPPING COMPANY LTD. (中華人民共和国香港特別行政区)
船舶管理会社	B社 (中華人民共和国)
船 級	一般財団法人日本海事協会
総 ト ン 数	9, 5 6 6 トン
L × B × D	1 4 1. 0 3 m × 2 2. 5 0 m × 1 1. 4 0 m
船 質	鋼
機 関	ディーゼル機関 1 基
出 力	8, 2 8 0 kW
推 進 器	5翼固定ピッチプロペラ 1 個
進水年月日	2 0 1 2 年 3 月 3 1 日

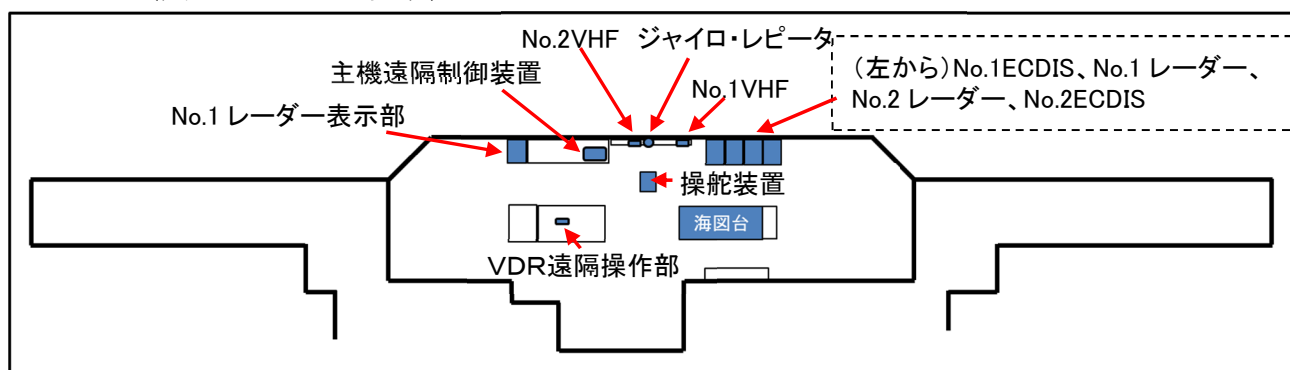
図2.5-1 A船の船橋

A船は、船橋の船首側窓際中央部にジャイロ・レピータ及びVHF送受話器2台が、その後方に操舵装置があり、船首窓際右舷側にNo.1ECDIS、No.1レーダー、No.2レーダー及びNo.2ECDISが、船首窓際左舷側に主機遠隔制御装置、No.1レーダー表示部が、レーダー等の後方に海図台等が、主機遠隔制御装置の後方の作業台にVDRの遠隔操作部がそれぞれ設置されていた。

A社の回答書によれば、本事故当時、航海士A₁は、No.1レーダーのレンジを6Mに、No.2レーダーのレンジを3Mにそれぞれ設定して監視していた。

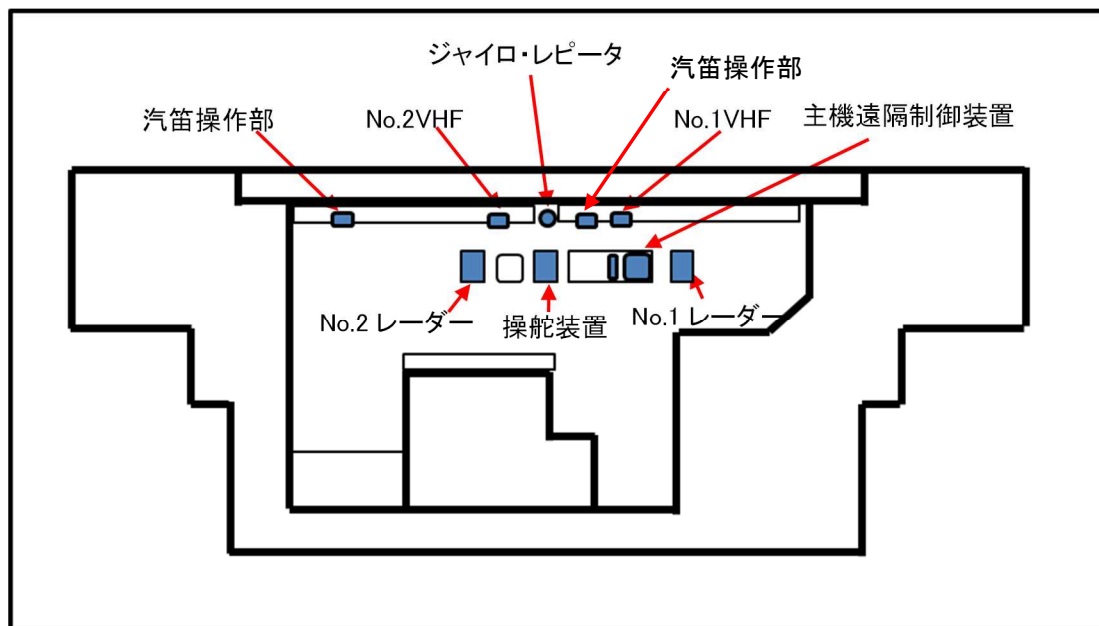
図 2.5-2 B 船の船橋

B船は、船橋の船首側窓際中央部にジャイロ・レピータ及びVHF送受話器2台が、その後方に操舵装置があり、右舷側に主機遠隔制御装置、No.1レーダー等が、左舷側にNo.2レーダーが設置され、汽笛操作部が船首側窓際（左舷及び中央部付近）に設置されていた。

船長Bの口述によれば、本事故当時、船長Bは、No.2レーダーのレン

ジを 3M に設定して監視し、左舷側の汽笛操作部を使用しており、航海士 B は No. 1 VHF を使用していた。

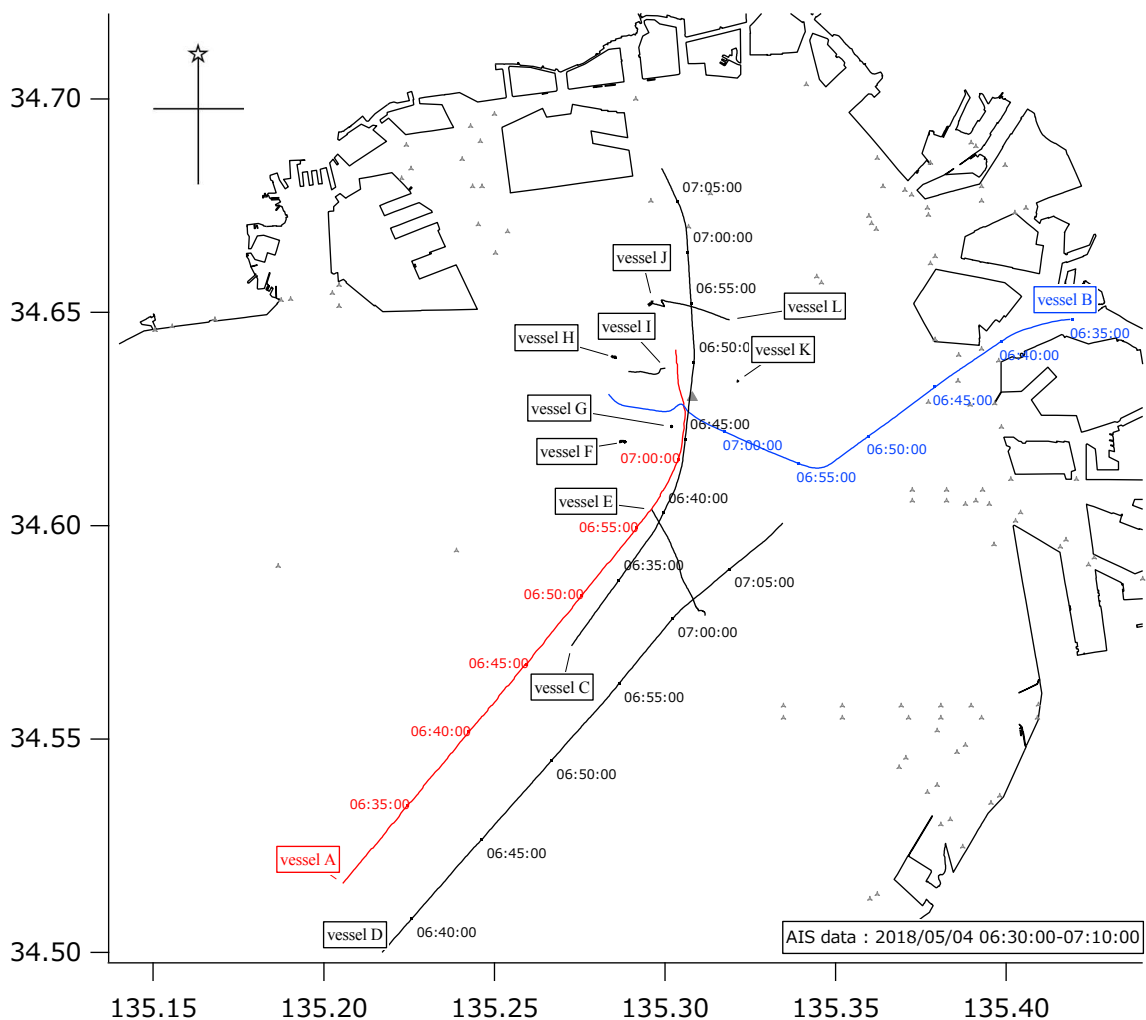
図 2-1 事故前後の航跡図

図 2-1 は、A 船と B 船の事故前後の航跡図と、周囲に存在していた船舶の位置を示し、表 2-1 は A 船と B 船の 2 隻の諸元を示す。

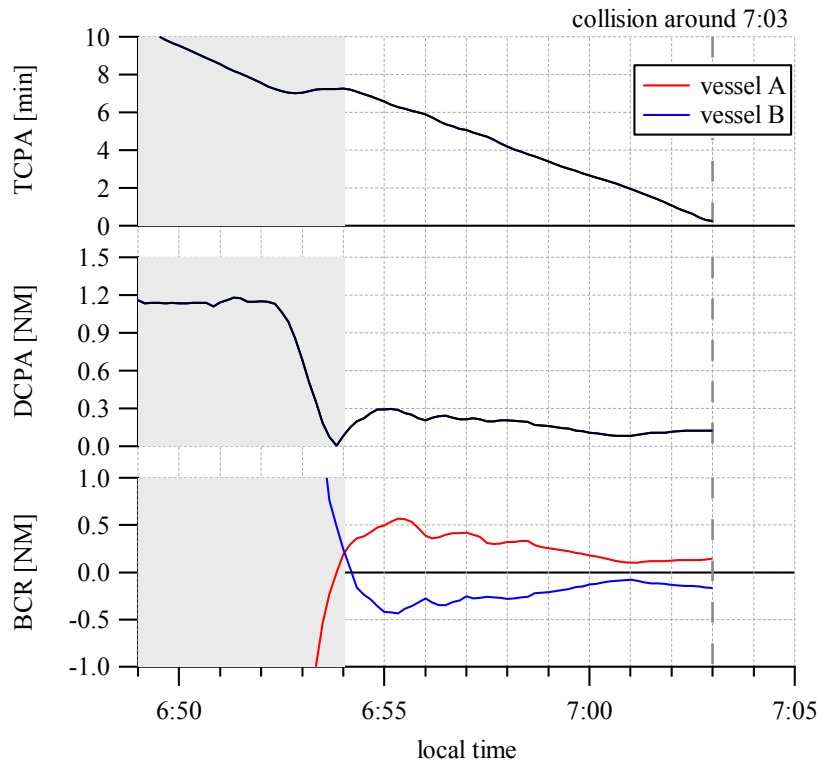
図 2-3 TCPA と DCPA の時間変化

図 2-3 より、B 船の回頭が終わった 6 時 54 分以降、A 船の BCR は正を示し、A 船の船首側を B 船が通航する状況であった。BCR が最大であった 6 時 55 分過ぎにおいても 0.57NM（船首端から約 0.44NM）であり、A 船が回頭をはじめた 6 時 55 分以降は徐々に BCR が小さくなっていく。一方、B 船の BCR は負側であり、B 船の船尾側を A 船が通航する状況であった。B 船が回頭を終えた後の 6 時 55 分過ぎでは、BCR は約 0.43NM（船尾端から約 0.42NM）であったが、6 時 55 分以降徐々に余裕が少なくなっている。

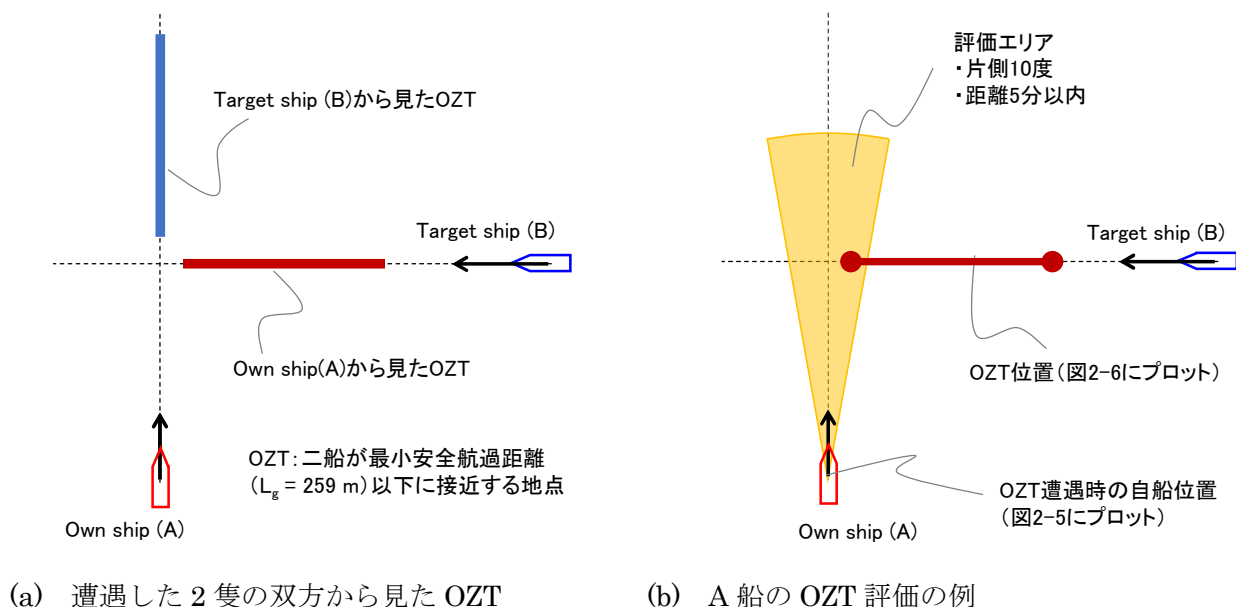
図 2-4 OZT の概念

例として、図 2-4 (a)に示すように自船 A と他船 B の 2 隻が航行している状態を考える。図示された任意時間における状態において、2 船が最小安全航過距離 (L_g) 以下に接近する地点が OZT であり、その地点は、自船 A から見た OZT は他船の進路上の赤線の場所、他船 B から見た OZT は自船 A 船の進路上の青線の場所である。自船 A の OZT は、評価エリア内 (図 2-4 (b)の黄色扇形の範囲) に一部が入っているため、自船 A の OZT は評価対象となる。

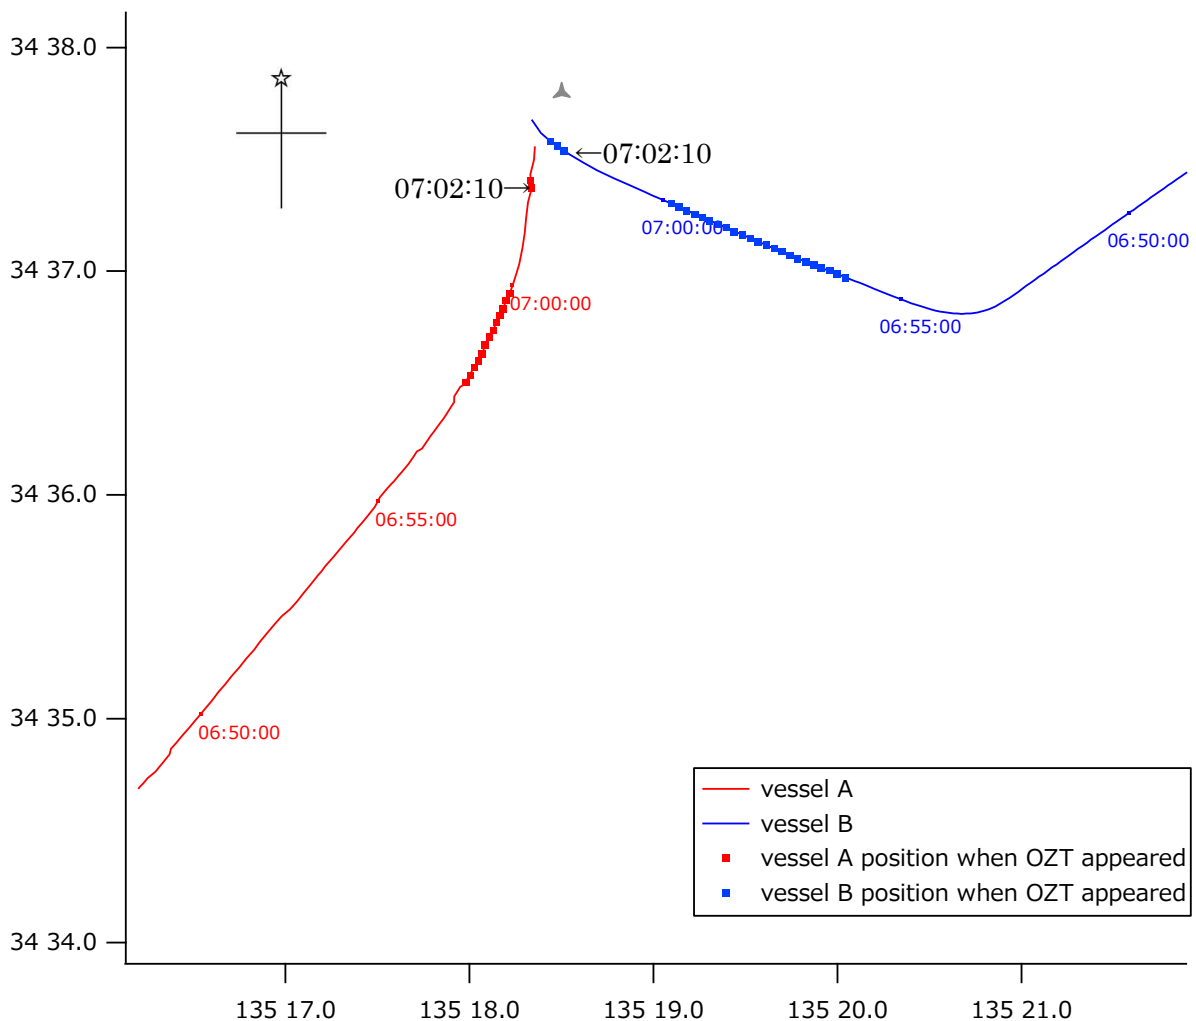
図 2-5 相手船により進路が妨害されたときの自船位置

OZT に遭遇したときの時間および船体位置を見るため、OZT に遭遇したときの自船 A の位置を図示したものが図 2-5 に相当する。さらに、自船 A が遭遇した OZT の発生場所を見るため、両端点を●で明確化した OZT 全体の位置の推移を図示したものが図 2-6 に相当する。

B 船について詳細に観察する。初めて OZT に遭遇したときの速力は約 13.9kt、B 船から OZT までの距離は約 1.1NM であるが、進路を妨害されていない状況であった。一時的に OZT に遭遇しなかった時間帯まで、OZT の発生位置は徐々に北西方向に推移しており、これは A 船の変針による影響と考えられるものの、この間進路を妨害されてはいなかった。その後、B 船と OZT は接近し、6 時 59 分 50 秒頃、約 13.9kt で約 0.6NM と徐々に OZT に接近する状況であった。事故直前に再び OZT に遭遇した 7 時 02 分 10 秒頃、OZT は B 船 (約 13.7kt) の正面約 0.2NM の距離に発生した。

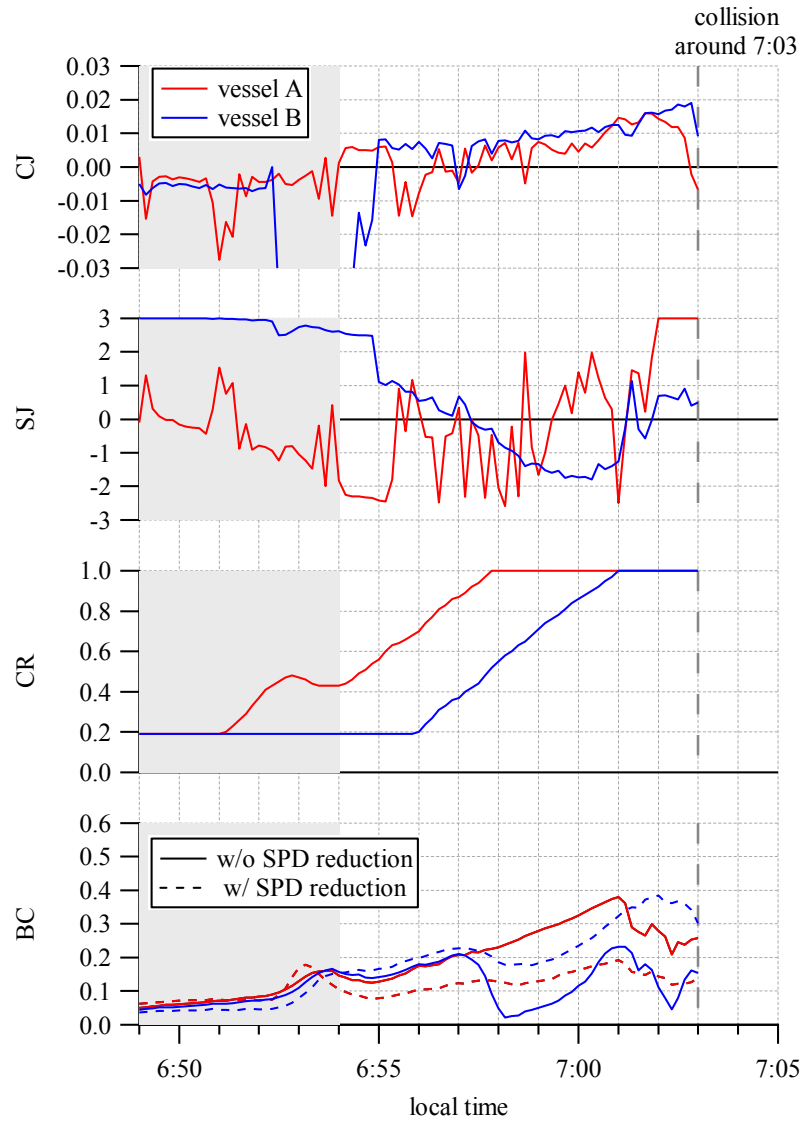
図 2-7 衝突危険度の時間変化

図 2-7 の実線は避航手段が変針のみの場合であり、破線は変針と減速の場合である。避航手段が変針のみであっても、変針と減速であっても、全体的にA船は6時55分頃以降BCが増加し、B船は6時58分頃一時的にBCが減少するが6時55分頃以降は増加している。各船での避航手段による操船困難度について見ると、A船は変針のみの方（実線）がBC値が高く、B船は逆に変針と減速による方（破線）がBC値が高くなっている。このことから、A船とB船の2船のみの状況では、A船は変針と減速の両方の避航手段、B船は変針のみの避航手段であれば、比較的操船が困難になりにくかったと考えられる。

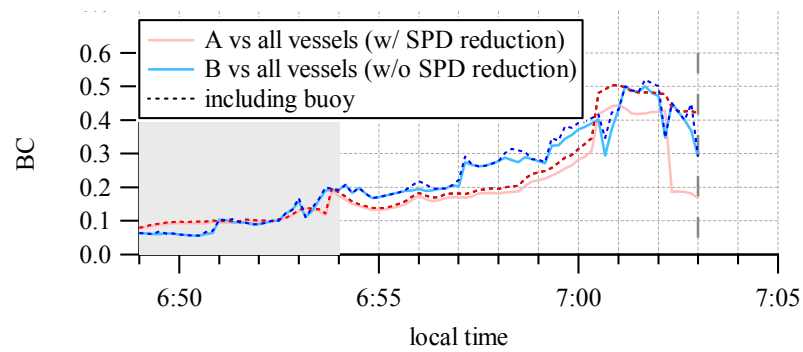
図 2-8 周囲の船舶を含めたときの BC 値の時間変化

また、図 2-8 の実線は、A船は変針と減速の両方の避航手段、B船は変針のみの避航手段の場合において、図 2-1 中の全ての船舶を対象としたBC値の時間変化を示す。A船B船ともに、6時54分以降、BC値が上昇し、錨泊船等の存在によって、2船間の場合よりも最大値で2倍以上操船が困難になっており（A船は0.19が0.47で約2.5倍、B船は0.23が0.52で約2.4倍）、両船ともに同程度の操船困難度であった。

さらに、両船が航行している海域には、神戸六甲アイランド東水路中央灯浮標が存在しており、操船に影響したと考えられる。図 2-8 の点線は、灯浮標を考慮した場合におけるBC値の時間変化を示しており、A船の最大値は0.50、B船の最大値は0.52であった。船舶のみを考慮したとき（実線）の場合と比較して、両船ともにBCが増加している。特にA船について、7時以降、大幅にBCが増加しており、灯浮標の存在が操船に影響を及ぼしているといえる。

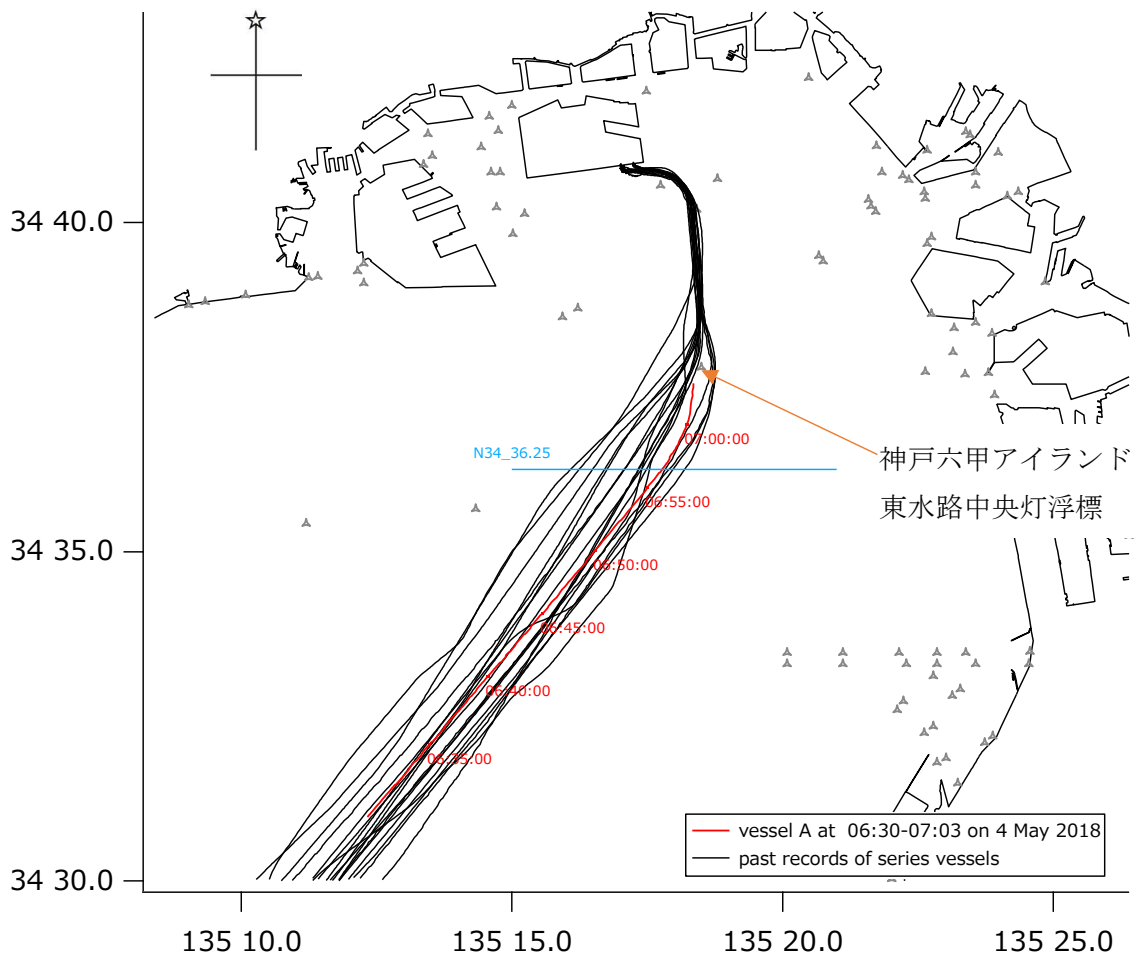
図 3-1 A 船および同型船の入港時の航跡

神戸六甲アイランド東水路へ入航したときのA船の航跡を比較した。図 3-1 に事故発生日のA船の航跡（赤色）と過去にA船および同型船が入港したときの航跡（黒色）を重畳して示す。事故当時、A船は、神戸六甲アイランド東水路中央灯浮標の左側から水路に入港していたが、過去の実績を見ると、神戸六甲アイランド東水路へ入港する場合には神戸六甲アイランド東水路中央灯浮標の左右両側を通航している。事故時のA船と同じ神戸六甲アイランド東水路中央灯浮標の左側を通航した北緯 34 度 36.25 分以北での航跡を比較すると、実績による航跡は、事故時のA船の航跡よりも西側を通航していることがわかる。このことから、事故時にA船の6時55分以降の経路を通航する場合は、神戸六甲アイランド東水路中央灯浮標の右側を通航することが多かったといえる。

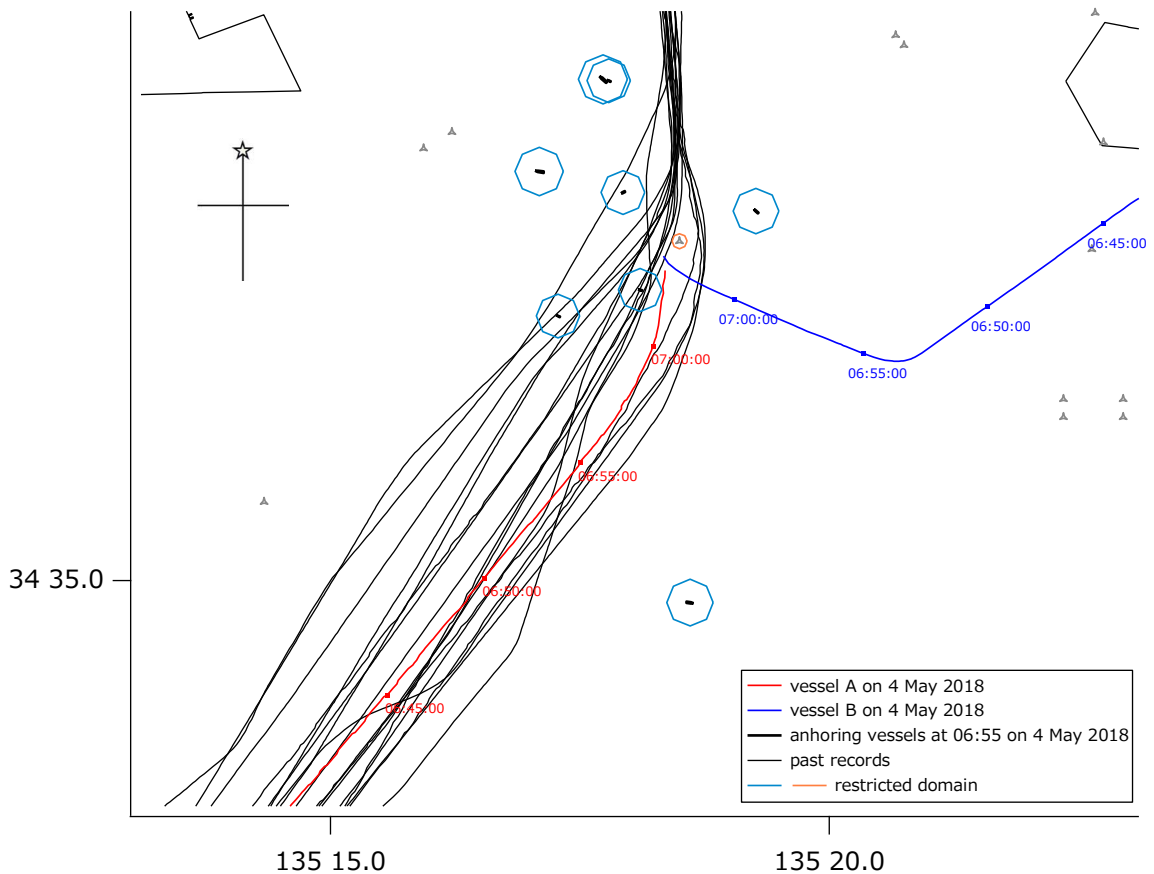
図 3-2 各船の航跡と 6 時 55 分頃の錨泊船の位置関係

事故当時，多数の錨泊船が，水路の周辺に存在していた．図 3-2 に，図 3-1 で示した航跡のほか，B 船の航跡および事故当時に錨泊していた船舶の位置（6 時 55 分頃，一部完全に錨泊していない船舶を含む）を重畳して示す．また，文献によると，停泊船や浮標からの離隔距離は，以下の式で表現される 10)．そこで，図 3-2 に，事故前後での海域における両船の進路の障害となりうる停泊船および灯浮標の位置および離隔距離を示す．図中の水色の円は錨泊船からの離隔距離を示し，黄色の円は灯浮標からの離隔距離を示す．

事故時の A 船の入港方法を考えると，神戸六甲アイランド東水路中央灯浮標の左側の水域は，多数の錨泊船により占有されていたため，灯浮標の南方の位置から水路の針路に近い角度で北進するアプローチ方法をとった可能性があると考えられる．一方，B 船は，神戸中央航路に入港するため，最短経路となる錨泊船の間を通航したものと考えられる．

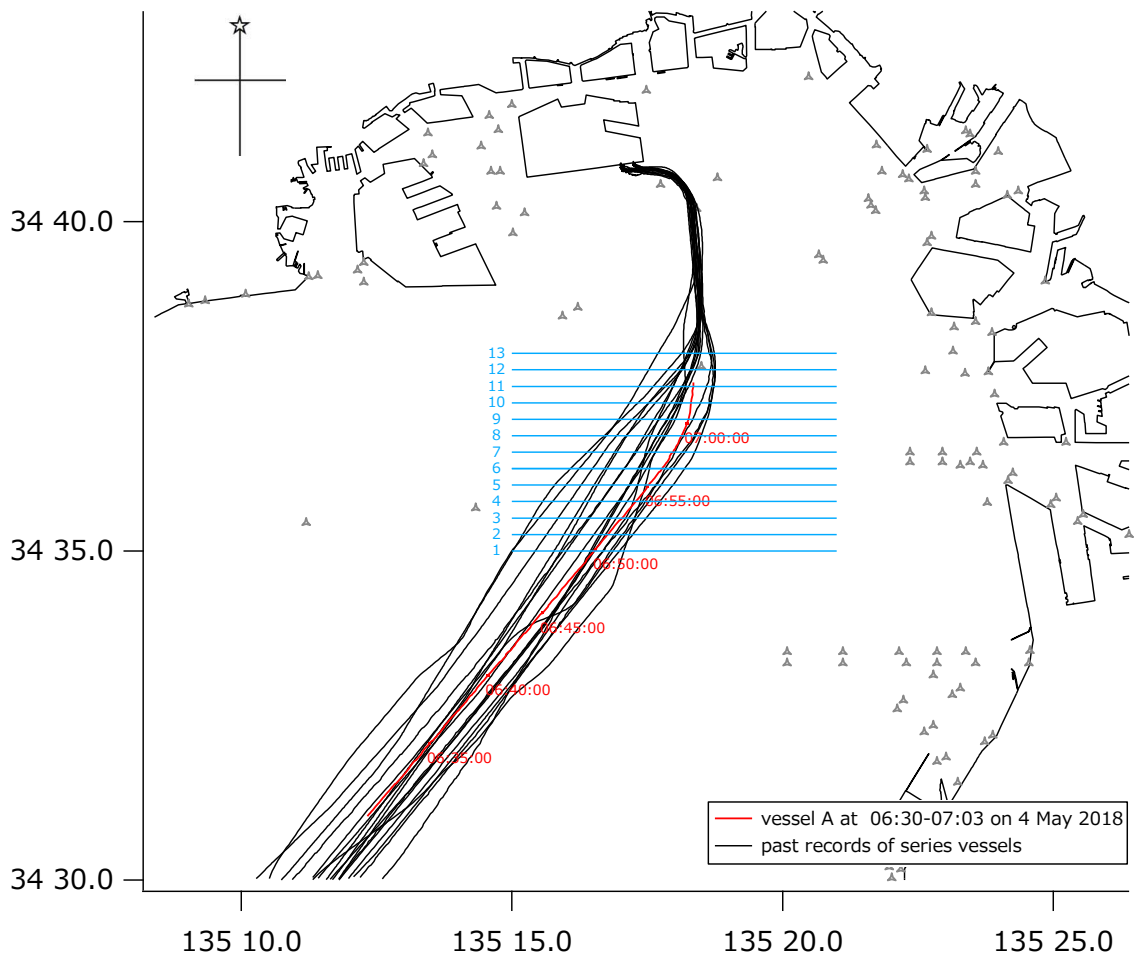
図 3-3 ゲート位置

北緯 34° 35.0' から衝突位置周辺までに図 3-3 および表 3-2 に示すゲートを 13 本設定し、ゲート通航時の速力を解析した。結果を表 3-3 および図 3-4 に示す。図 3-4 の赤線は事故時の A 船の速力を、青色太線は平均速力を示す。

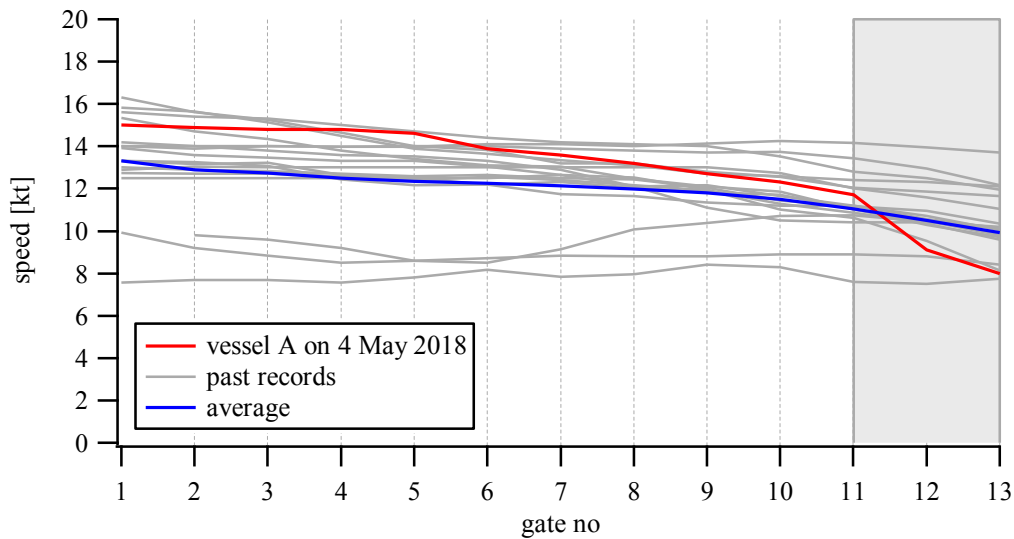
図 3-4 ゲート通航時の速力

事故時の航行速力は過去の入港時の速力と比較して、平均よりも早めではあったが、標準的な速力であったと考えられる。なお、斜線部の 11 番から 13 番は、衝突位置以降でのゲートラインである。

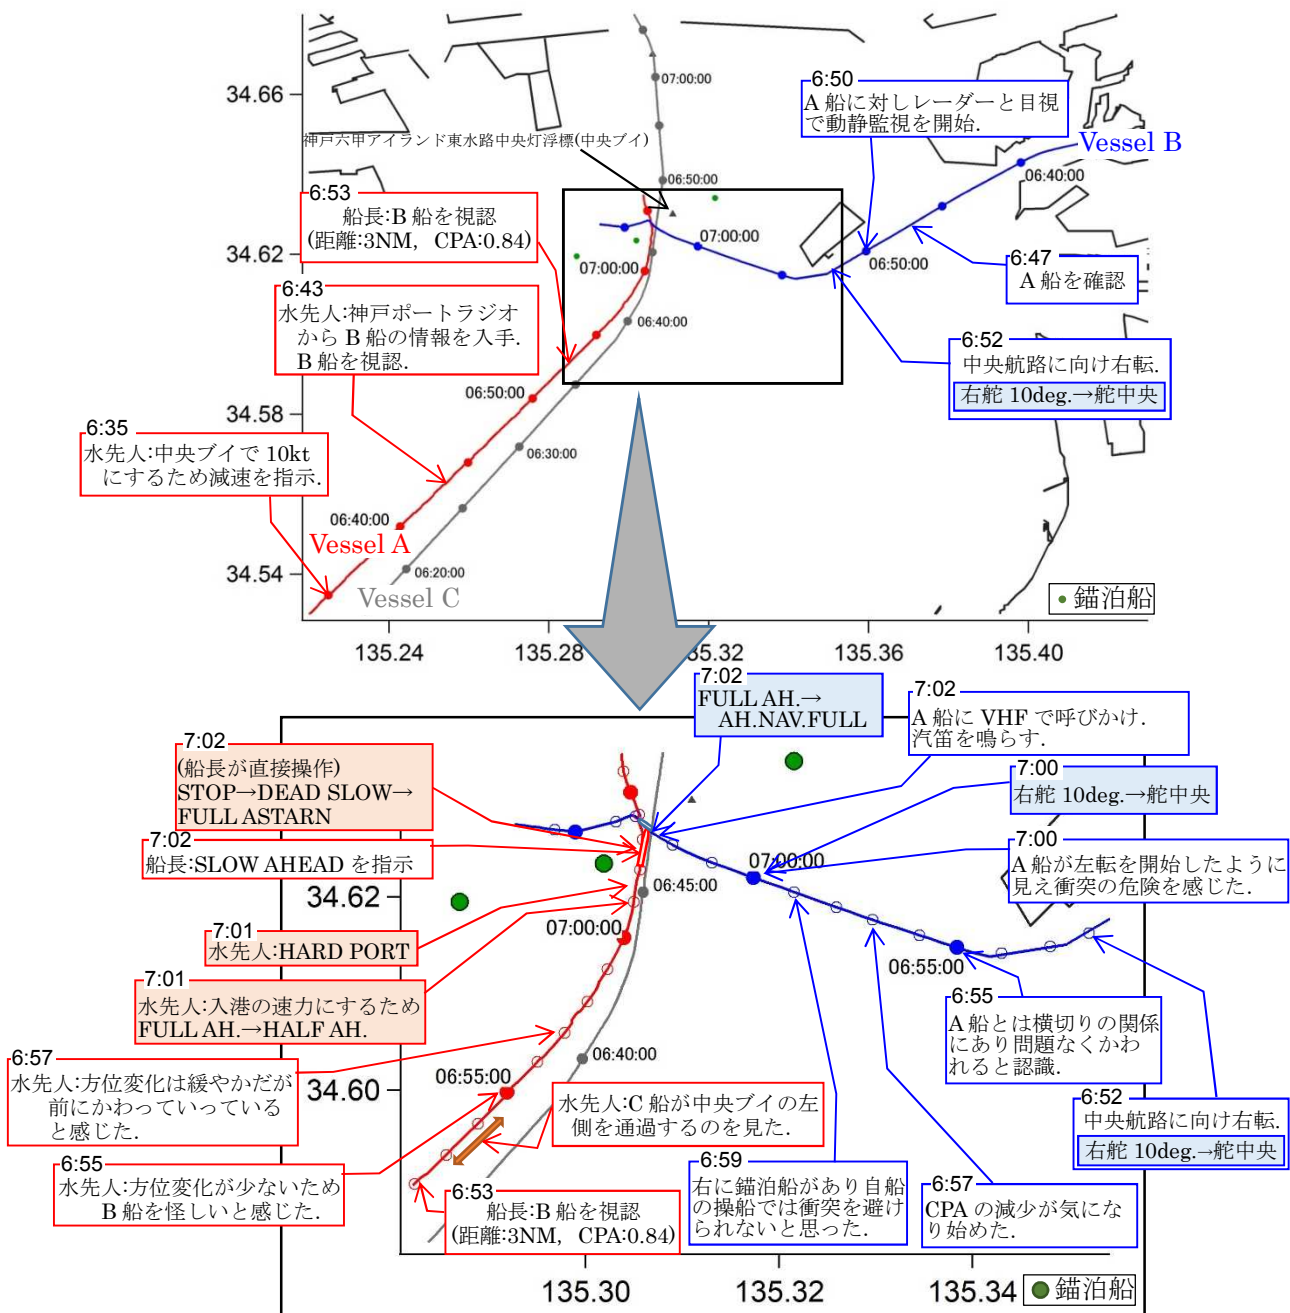
図 5-1 事故時の船舶の動向

事故発生前後の AIS データによる船舶の動向を図 5-1 に示す. また, 操舵・エンジン操作, 他船の認知及び衝突の危険を感じた地点と時刻を図中に示す.

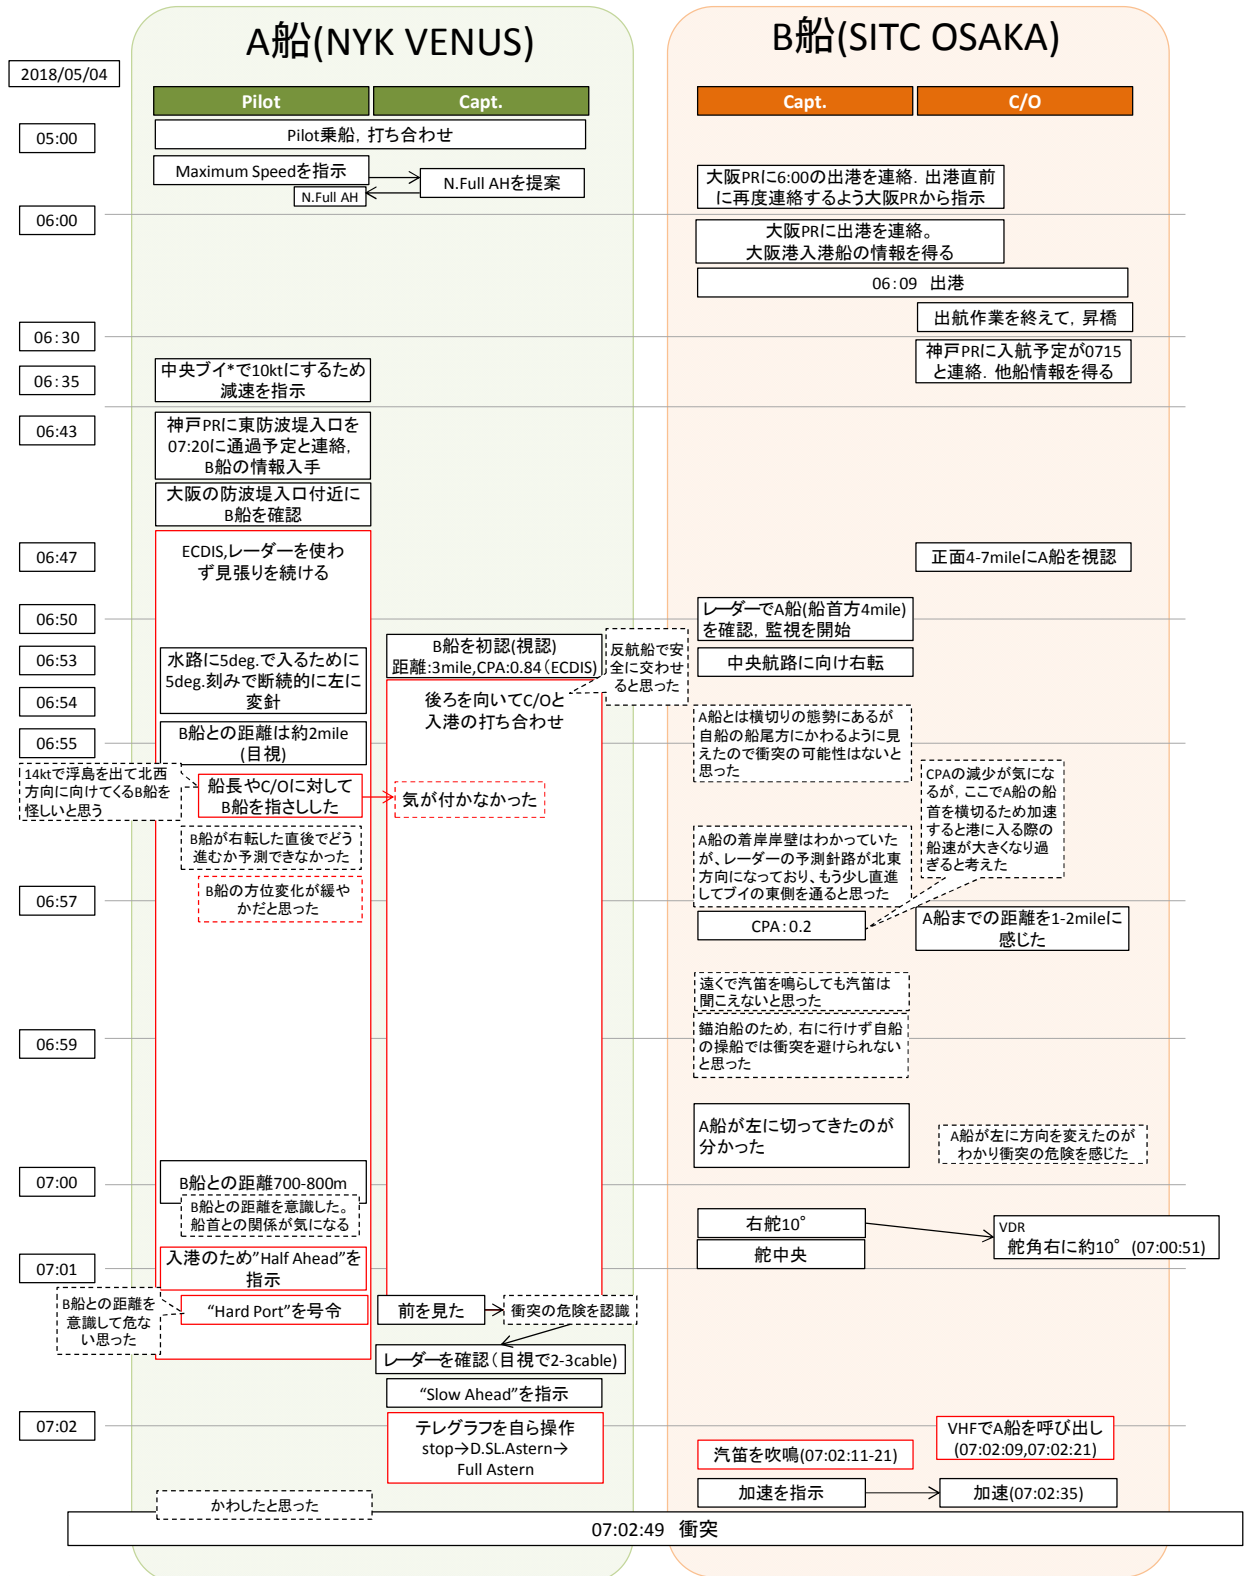
図5-2 事故の推移

口述及びVDRに基づき作成した事故の推移を図5-2に示す。実線の囲みは、口述及びVDRで確認できた状況を示し、破線の囲みは、口述に基づく作業者の認識を示す。

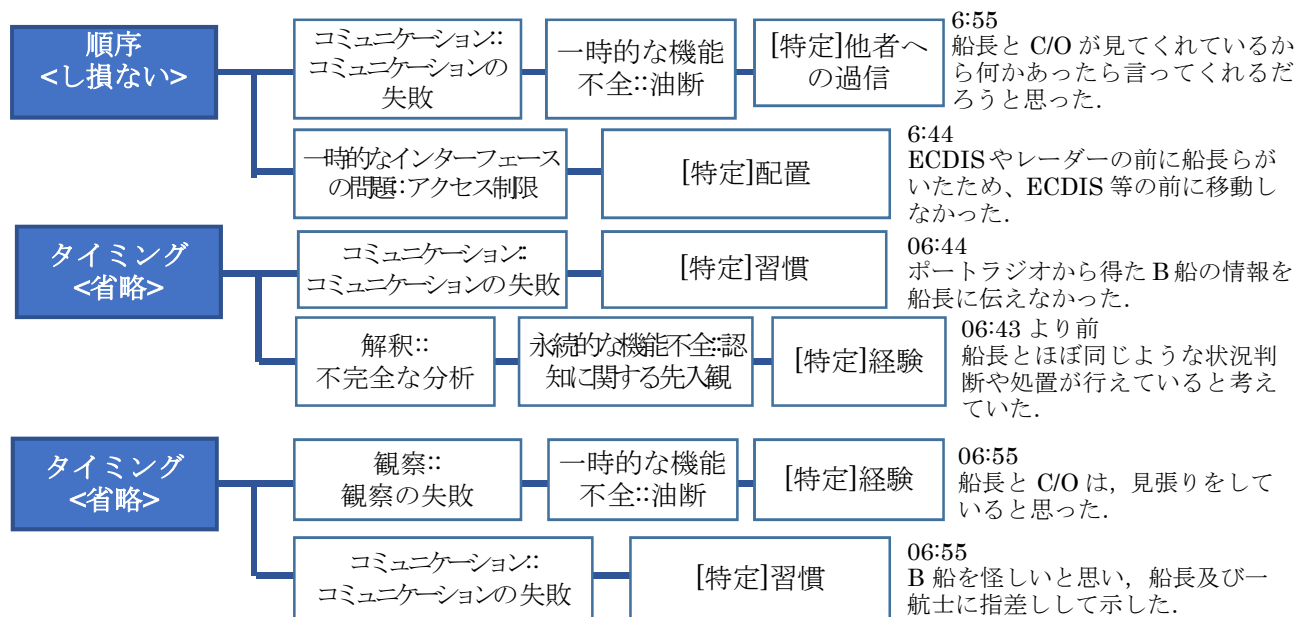
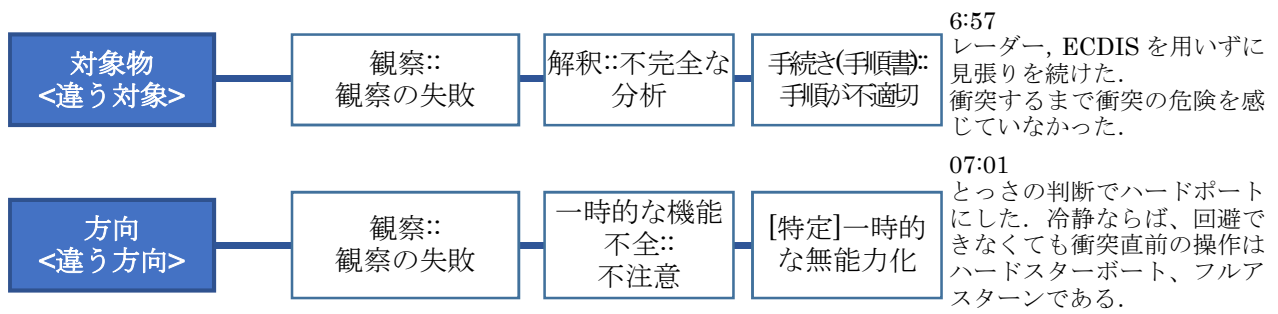
図 5-3(a) A 船水先人の背後要因分析結果

図 5-3(a)(b)に背後要因分析結果を示す。水先人は、船長等は操船に疑問があれば指摘するだろうと考え、指摘がないのは自分と同じ考えで見張りを行っているためと考えた。水先人がポートラジオから得た B 船の情報を船長に伝えなかったため、船長は B 船が A 船から遠ざかる針路をとると判断し、見張りをせず一航士と入港の打ち合わせをしており水先人の操船に注意を払っていなかった。しかし、コミュニケーションの不足により水先人はそのことに気が付かなかった。また、神戸ポートラジオに連絡後、レーダー及び ECDIS を用いずに見張りを続けており、B 船と衝突のする態勢で近づいていることに気が付かなかった。また、B 船の方位変化が緩やかであったため少し怪しいと感じたが、VHF を用いた通信を行わず、その後、目視で相手船の方位変化を確認し遠景に対し前に進んでいることから船首をかかわると考えた。そして、衝突の直前まで衝突のおそれ気付かず、入港のために船速を落とすことを指示した。

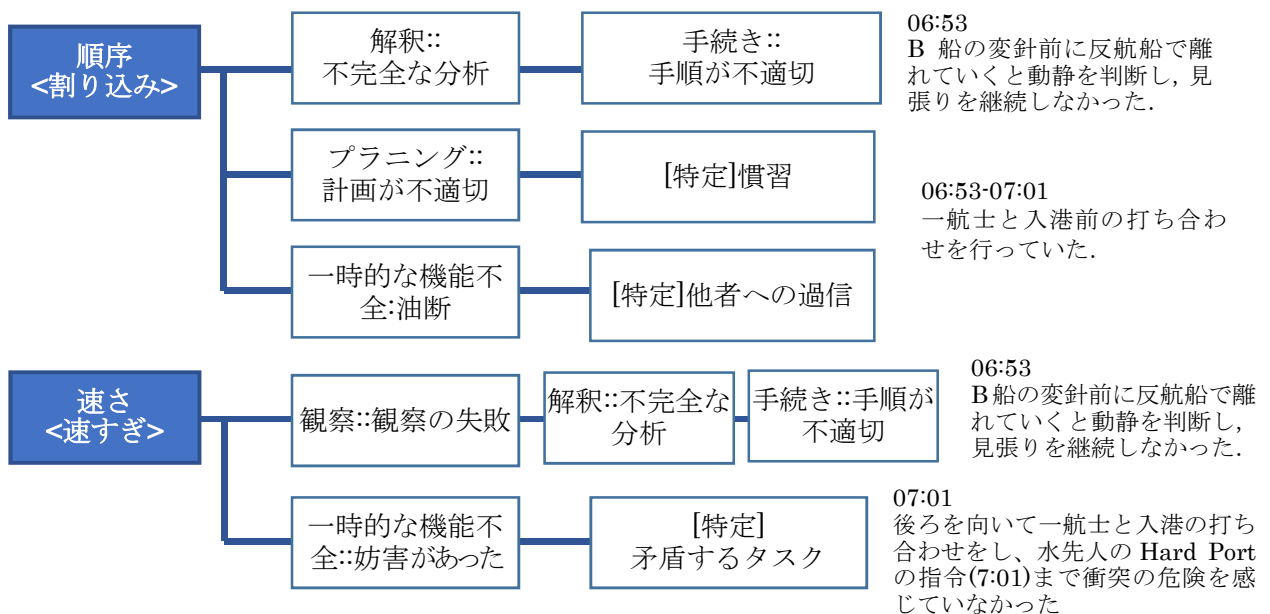
図 5-4 A 船船長の背後要因分析結果

図 5-4 に背後要因分析結果を示す。A 船船長は、見張り作業と入港前の打ち合わせを並行して実施する必要があった。B 船は中央航路に向け 6 時 52 分頃より右転を開始したが、A 船船長は B 船が針路を変える前に反航船であると判断し、一航士と後ろを向いて入港前の打ち合わせをした。そのため、衝突直前まで A 船が B 船と衝突のおそれがある態勢で航行していることに気が付かなかった。

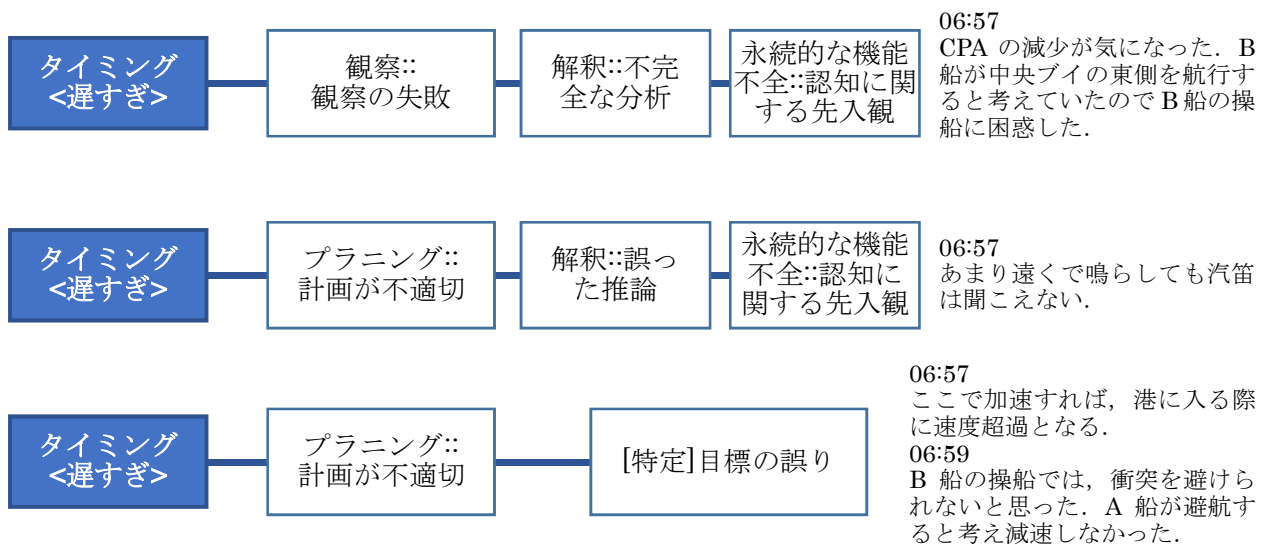
図 5-5 B 船船長の背後要因分析結果

図 5-5 に背後要因分析結果を示す。B 船船長は、レーダーの予測針路から中央ブイの東側を A 船が通過すると考えた。しかし、7 時 00 分頃 A 船が左転を開始したように見え A 船の操船に疑問をもった。そして錨泊船により大きく右転できないため衝突の危険を感じたが、VHF 通信による確認や、汽笛等を用いた警告は衝突の直前まで行われなかった。また、6 時 57 分の CPA の減少が気になった時点でも A 船とコミュニケーションを図ることが必要であった。汽笛信号は視野の内にある船舶に対し用いることから、A 船の視認後に操船意図が理解できない場合は汽笛により A 船に対し注意喚起をする必要があった。

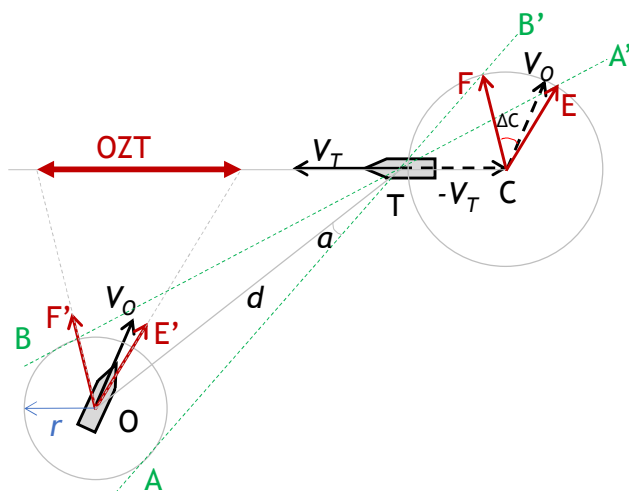
巻末資料図 1 OZT の幾何学的算出方法

- ⑥ CE および CF の始点を自船 O となるように平行移動したものを OE' および OF' とする. その線分を他船針路の延長線上まで延ばし, OE' および OF' により切り取られる範囲が OZT となる.

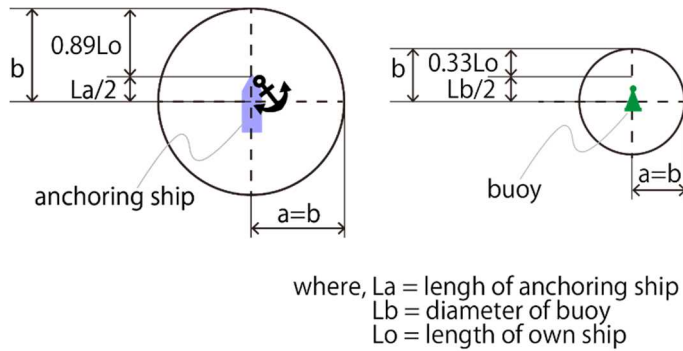
巻末資料図 7 錨泊船と灯浮標回りの排他的領域

さらに文献（長澤（1993））では、錨泊船や灯浮標を考量されてはいない。しかしながら、排他的領域である避航領域への侵入の程度により衝突危険度を算出するという考え方から、錨泊船や灯浮標回りの排他的領域の大きさが定義できれば、同様の方法でそれら障害物を含めた BC を算出できると考えた。そこで、井上（1994）が示した障害物からの離隔距離を用いて、巻末資料図 7 のような正円状の排他的領域を仮定して BC 値による評価を行った。
