船舶事故調査報告書

船種 船名 コンテナ船 SITC BANGKOK
IMO番号 9266114
総トン数 17,153トン

船種 船名 コンテナ船 RESURGENCE
IMO番号 9251169
総トン数 9,443トン

事故種類 衝突
発生日時 令和元年10月24日 18時06分ごろ
発生場所 静岡県静岡市清水港
清水港三保防波堤北灯台から真方位007° 370m付近
(概位 北緯35° 01.6′ 東経138° 31.5′)

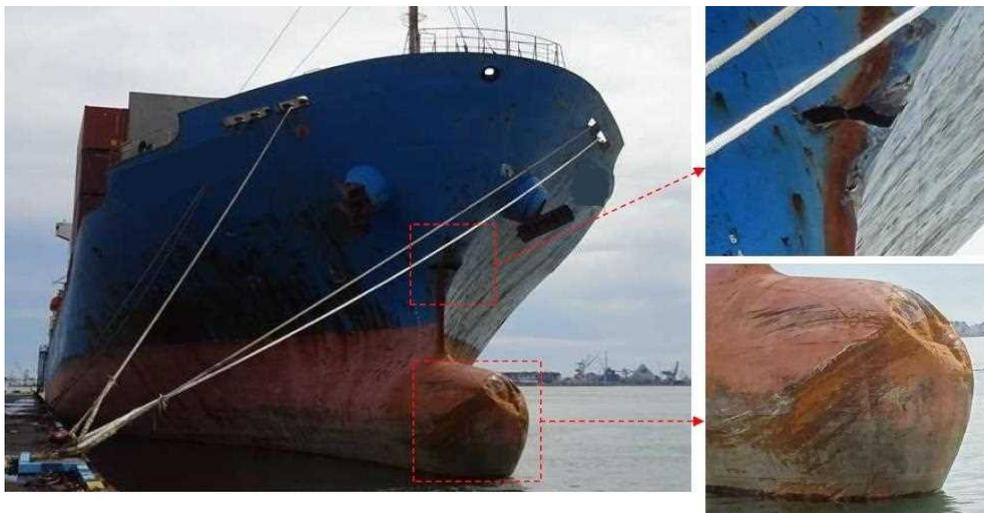
(1) A船は、船首部外板に破口及び球状船首に凹損を生じた。

写真1 A船の損傷状況

2.1.1、3.1.1、3.1.2 及び 3.1.3 から、A船は船首方位約280°、速力約4.3 kn で航行中、また、B船は船首方位約006°、速力約7.3 kn で航行中、A船の船首部とB船の右舷船首部とが衝突したものと推定される。

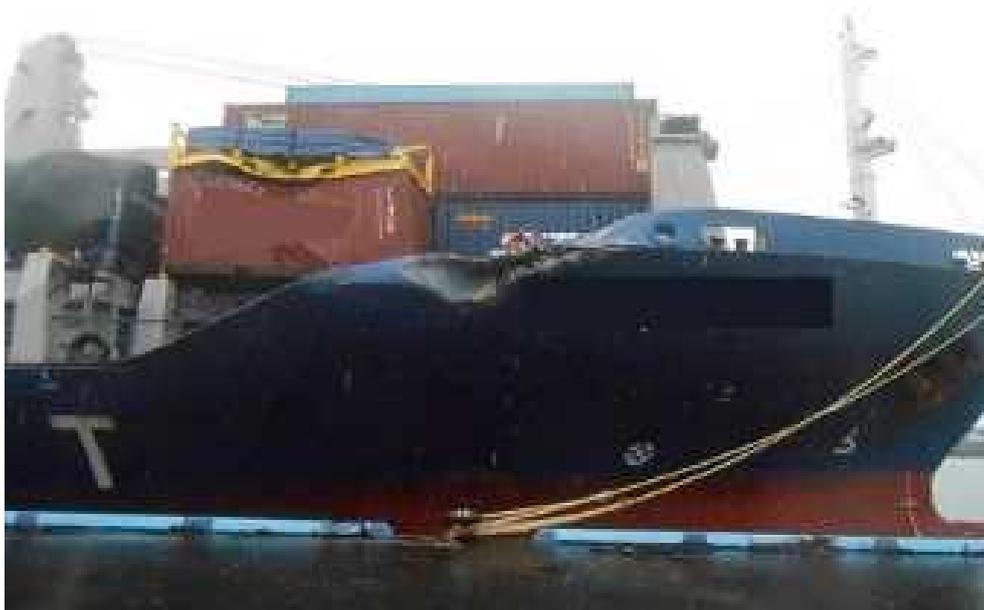
(2) B船は、右舷船首部外板に凹損を生じた。

写真2 B船の損傷状況

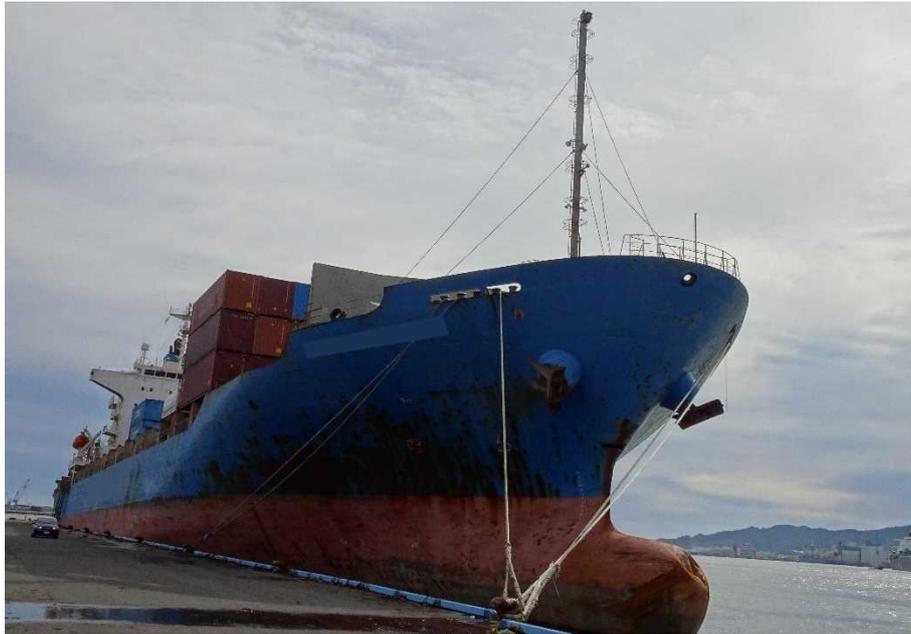
写真3 A船

IMO 番号	9 2 5 1 1 6 9
船 籍 港	ナッソー (バハマ国)
船舶所有者	Legenda Maritime S.A. (パナマ共和国)
船舶管理会社	興徳海運株式会社
船 級	一般社団法人日本海事協会
総 ト ン 数	9, 4 4 3 トン
L × B × D	1 3 9. 7 2 m × 2 3. 0 0 m × 1 1. 0 0 m
船 種	コンテナ船
船 質	鋼
機 関	ディーゼル機関1基
出 力	8, 6 7 0 kW
推 進 器	固定ピッチプロペラ1個
進水年月日	2 0 0 2 年 1 月 1 6 日
T E U	9 2 0 T E U

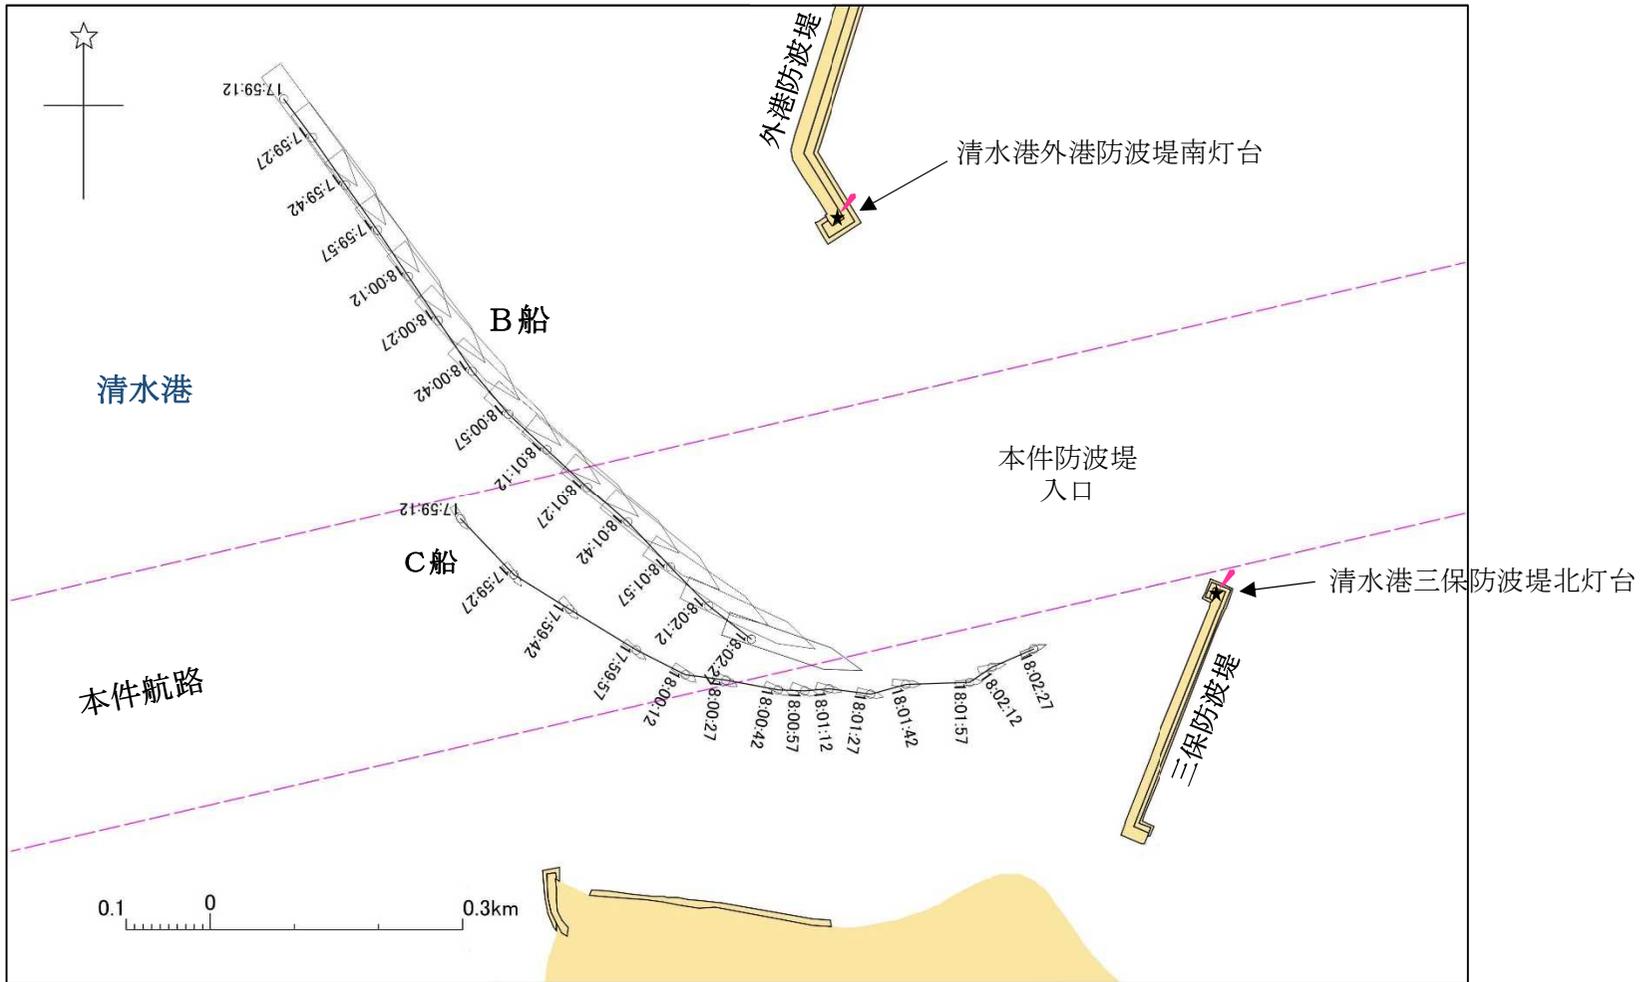
付図2 レーダー画像から推定したB船、C船の推定航行経路図

(図1 航行経路図、付図2 レーダー画像から推定したB船、C船の推定航行経路図 参照)

- (1) 2.1.4から、船長Bは、C船が右舷船首方至近を航行しており、本件防波堤入口に向けて左転をすればC船に右舷船尾部が衝突する態勢で接近すると思ったことから、左転をする時機を遅らせることとし、C船の動静に意識を集中して操船を続けたものと考えられる。
- (2) 2.1.1及び2.1.4から、B船は、本件航路を南側に外れて三保防波堤に接近することとなり、船長Bが同防波堤との衝突を回避する目的で、左舵一杯をとって北方に急旋回したものと考えられる。
