# 令和3、4年度 自動運転トローイングトラクター実証実験 結果・計画

空港制限区域内における自動走行の実現に向けた実証実験

# 自動運転トローイングトラクター 実証実験報告（手荷物・貨物搬送）

2022年9月22日

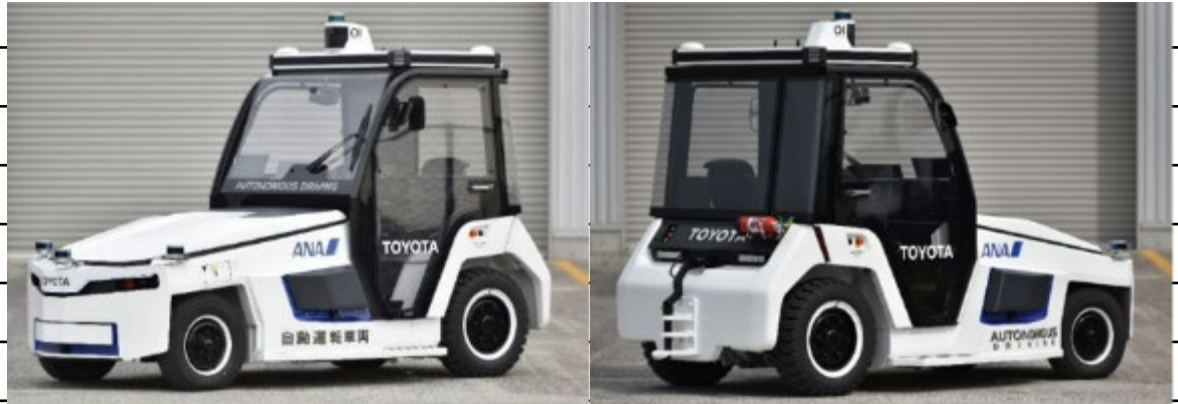
# 車両概要

項目		内容	
自動走行性能		最高速度	15km/h
乗車定員		2名	
構造	全長	3,680 mm	
	全幅	1,793 mm	
	全高	2,394 mm	
	重量	5,260 kg	
	車輪	4	
ドアの有無		有（左右各1枚）	
ハンドルの有無		有	
緊急時の操作		<ul style="list-style-type: none"> <li>・ ドライバのブレーキオーバーライドによる車両停止</li> <li>・ 車両に具備する非常停止スイッチの押下による車両停止</li> </ul>	
ブレーキの有無		有	
走行制御の概要		<ul style="list-style-type: none"> <li>・ 路面パターンマッチング（RANGER）、RTK-GNSS、3D-SLAM等から得られるセンサ情報を統合し、自車両の位置、方向を推定。決められた経路上を指定の速度で走行</li> </ul>	
安全対策の概要		<ul style="list-style-type: none"> <li>・ 車両周囲の障害物、車両、人をセンサで検知し、自車両の走行経路上およびその近傍に障害物・人がある場合は指定の車間距離で停止(走行経路上から取り除かれるまで停止継続)</li> <li>・ 非常時については、上述の「緊急時の操作」により車両を停止 ※同時に自動走行は解除</li> </ul>	
センサー等の概要		自車両の位置・姿勢認識用：路面パターンマッチング用カメラ、RTK-GNSS、車速センサ、LiDAR等 障害物検知用：LiDAR（車両前方） 2Dレーザスキャナ（車両前方、左右）	
自動走行システム		レベル3相当（運転席に係員が常に乗車）	
その他		車両の運転状態をLEDで表示

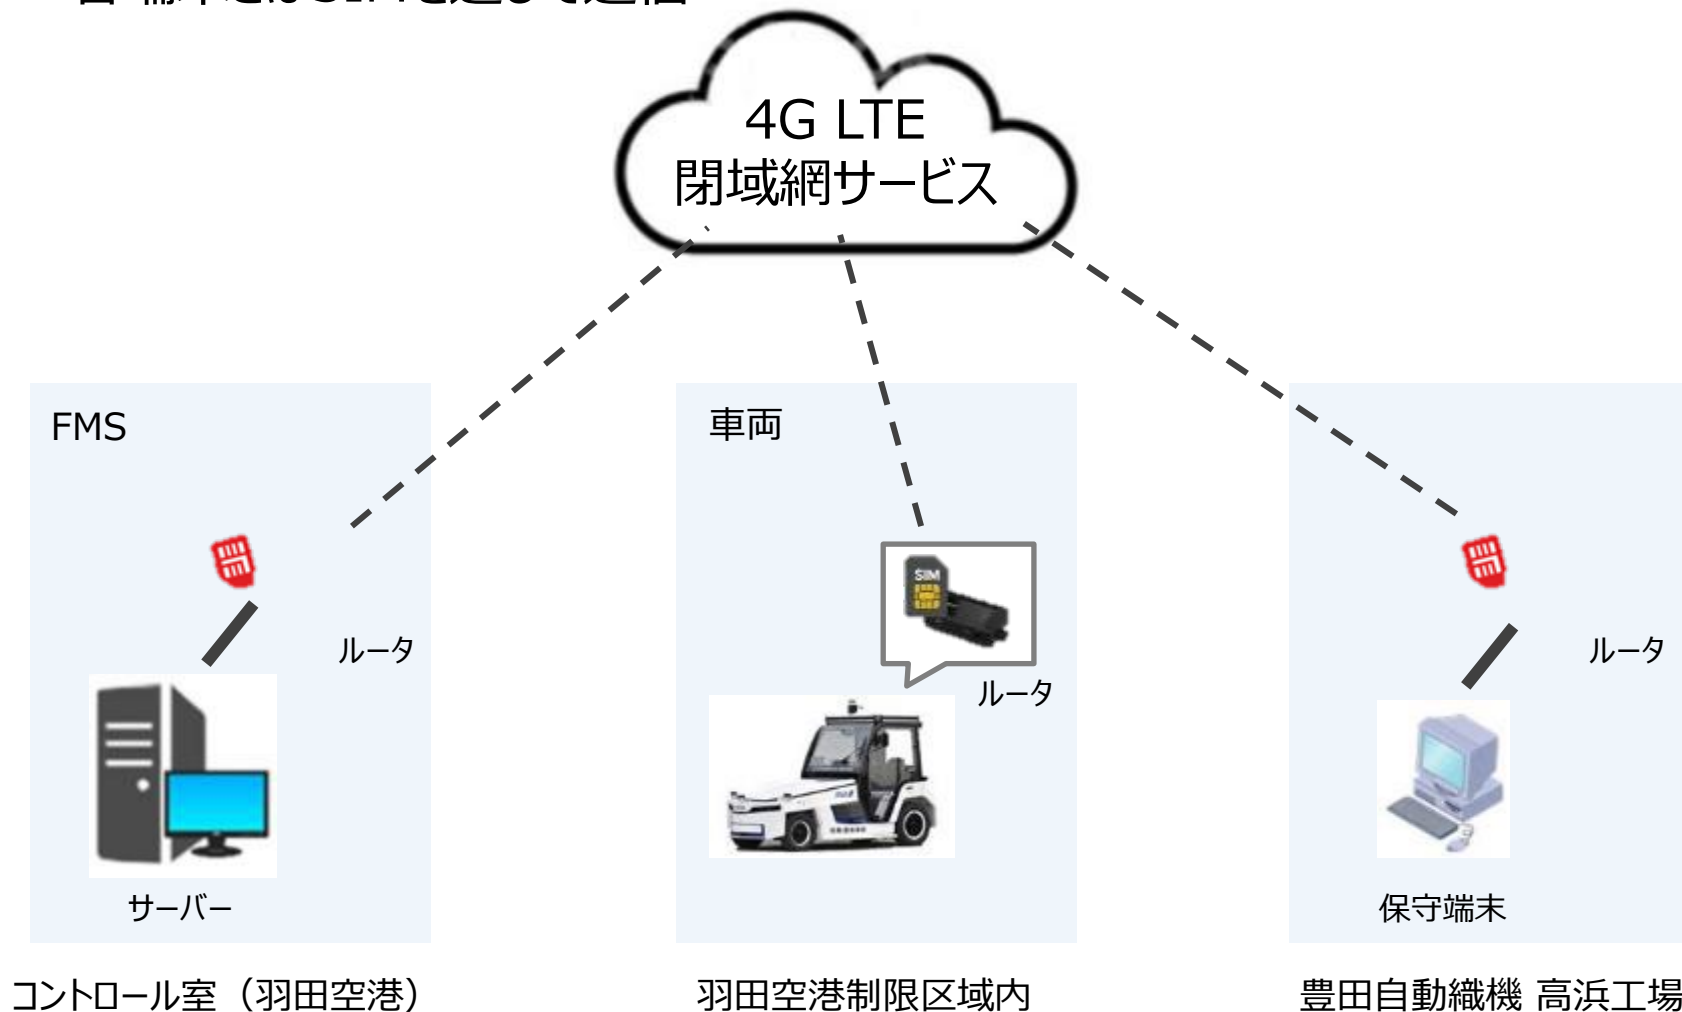
# システム概要

- 本実証ではFMS（Fleet Management System）により搬送指示、車両状態監視を実施
- 4G LTEサービスを利用し、閉域網にてセキュアな環境を実現
- 各端末とはSIMを通して通信

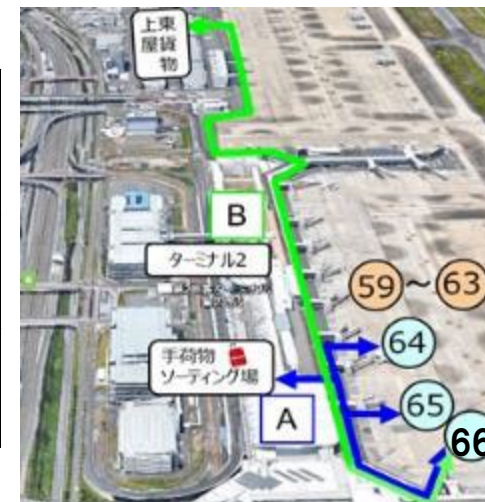
- お客様の手荷物・貨物搬送228回(コンテナ数871個)を遅延なく実施
- 実証実験期間中に1日手動でバッテリー消費のテストを実施

搬送	対象便		けん引重量[t]		搬送回数	遅延有無
			平均	最大		
<b>A</b> 手荷物	到着便 出発便	7便/日	4.6	5.2	93	○
<b>B</b> 貨物	到着便	11便/日	8.7	11.5	135	○

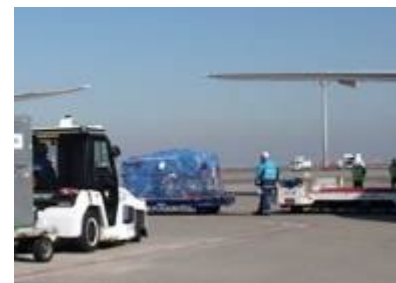
他車が経路内進入で停止

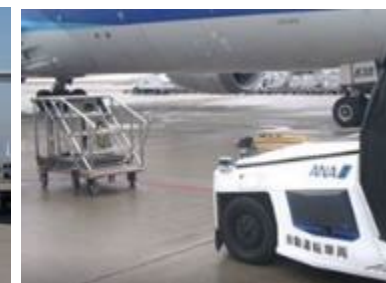
経路内の機材で停止

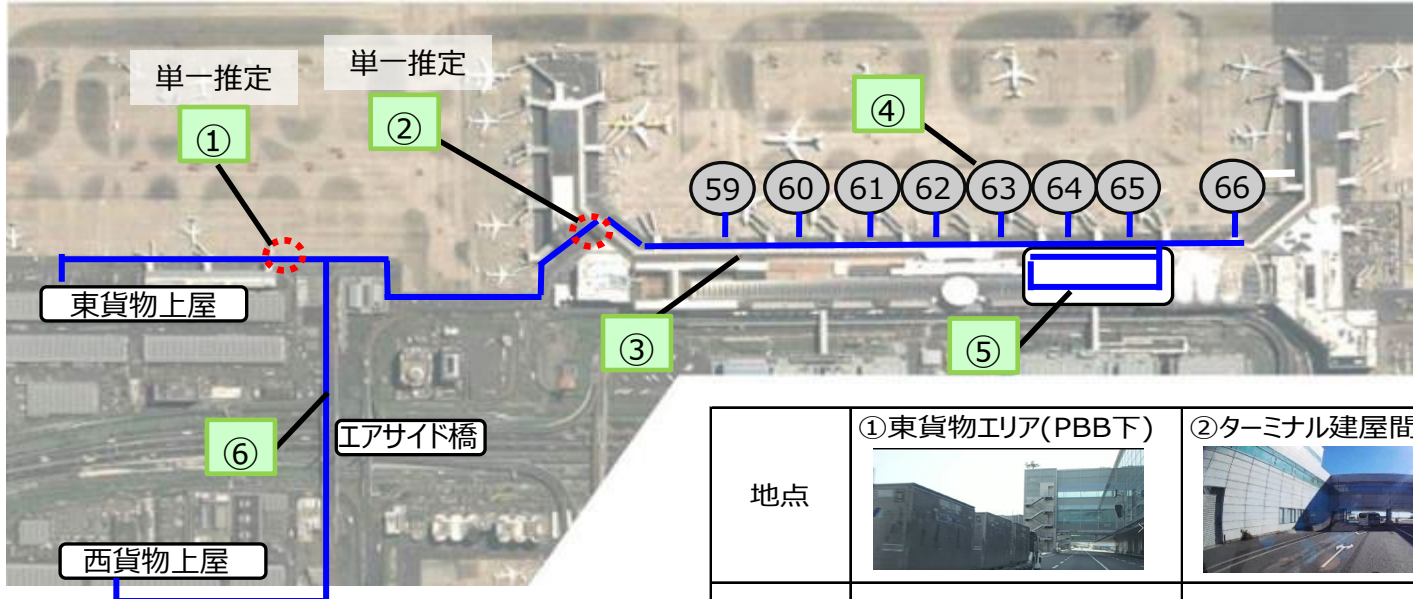
## <自己位置推定（センサーフュージョン）検証結果>

- 全経路で自己位置推定は問題なく、安定的に自動運転走行を実施
- 冗長化（複数の自己位置推定）エリアカバー率99.3%

自己位置  
 ◎：複数推定  
 ○：単一推定  
 ×：自己位置ロスト

精度  
 ○：コースアウトなし  
 ×：コースアウト

• GNSS途絶箇所の一部(①、②)で、路面パターンマッチングのみで走行  
 • 単一推定箇所は磁気マーカの敷設なく、国土交通省の3D地図ないため完全な冗長化は未達  
 • 冗長化率向上のため、羽田の延伸工事完了後、3D地図の作成をお願いしたい

①東貨物エリア(PBB下)	②ターミナル建屋間	③第2ターミナル
地点			
自己位置	○	○	◎
精度	○	○	○
	④スポット	⑤ソーティングエリア	⑥エアサイド橋
地点			
自己位置	◎	◎	◎
精度	○	○	○

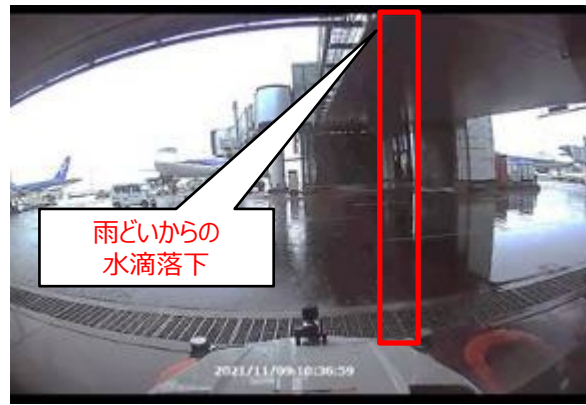
PBB下、ソーティング出入口で雨だれを障害物検知し急停止  
 ⇒雨滴がまとまって落水する箇所の整備

<p>発生時の状況</p>	<p>雨どいから落下する、まとまった水滴を 障害物センサが検知</p>

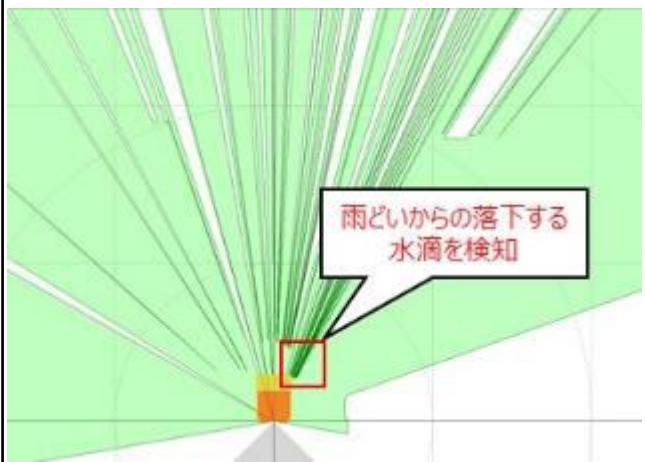
<p>障害物センサ検知状態</p>	<p>設備側の落水箇所の 配水対応を要望</p>

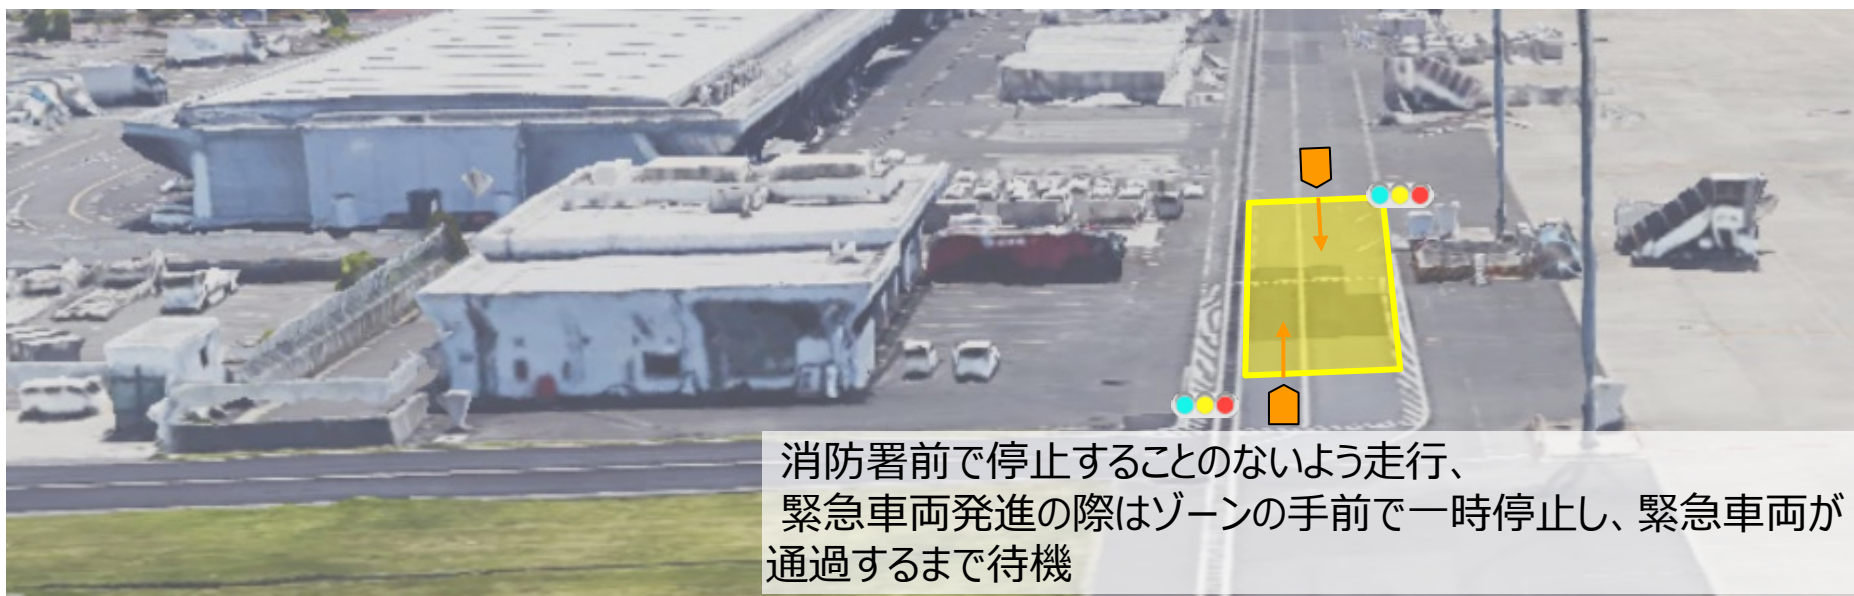
## <緊急車両認識>

- 実証実験期間中に緊急車両が発進するシーンに立ち会うことはなかったが、レベル4要件案に「緊急車両の走行を妨げるおそれのある場合は、一旦停止して進路を緊急車両に譲ること」とあり、発進しようとしている緊急車両を車両側で検知不可。
  - 消防車が緊急発進する際に何らかの周知方法が必要（警察、CAB車両）
  - 緊急車両走行時の自動運転車両のルール整理（端に寄ることができない）

消防署前で停止することのないよう走行、  
緊急車両発進の際はゾーンの手前で一時停止し、緊急車両が  
通過するまで待機
