令和4年度 自動運転トローイングトラクター実証実験 計画・結果

空港制限区域内における自動走行の実現に向けた実証実験

自動運転トローイングトラクター 実証実験結果（パレットドローリー牽引）

2022年度 自動運転トーイングトラクター 実証実験計画書

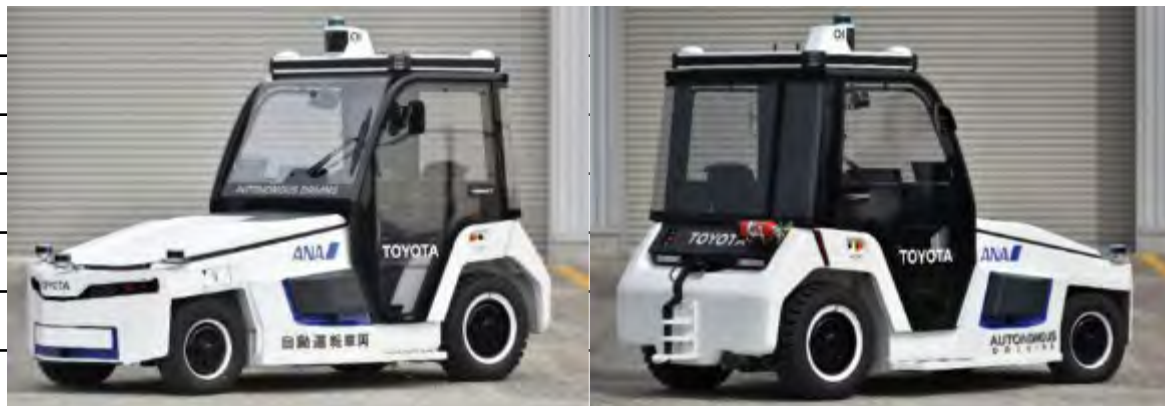
項目		内容	
自動走行性能		最高速度	15km/h
乗車定員		2名	
構造	全長	3,680 mm	
	全幅	1,793 mm	
	全高	2,394 mm	
	重量	5,260 kg	
	車輪	4	
ドアの有無		有（左右各1枚）	
ハンドルの有無		有	
緊急時の操作		<ul style="list-style-type: none"> ・ ドライバのブレーキオーバーライドによる車両停止 ・ 車両に具備する非常停止スイッチの押下による車両停止 	
ブレーキの有無		有	
走行制御の概要		<ul style="list-style-type: none"> ・ 路面パターンマッチング(RANGER)、RTK-GNSS、3D-SLAM等から得られるセンサ情報を統合し、自車両の位置、方向を推定。決められた経路上を指定の速度で走行 	
安全対策の概要		<ul style="list-style-type: none"> ・ 車両周囲の障害物、車両、人をセンサで検知し、自車両の走行経路上およびその近傍に障害物・人がある場合は指定の車間距離で停止(走行経路上から取り除かれるまで停止継続) ・ 非常時については、上述の「緊急時の操作」により車両を停止 ※同時に自動走行は解除 	
センサー等の概要		車両の位置・姿勢認識用：路面パターンマッチング用カメラ、RTK-GNSS、車速センサ、LiDAR等 障害物検知用：LiDAR（車両前方） 2Dレーザスキャナ（車両前方、左右）	
自動走行システム		パレットドローリ調査時は手動運転（試乗時のみレベル3相当:運転席に係員が常に乗車で運航）	
その他		車両の運転状態をLEDで表示

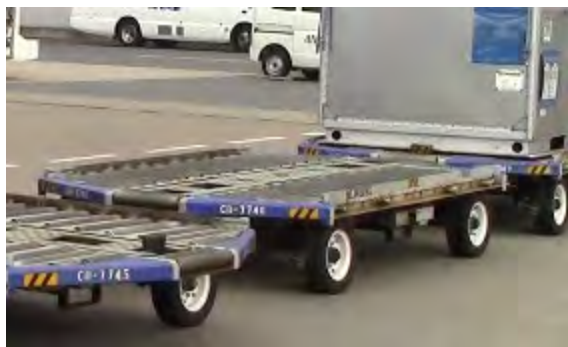
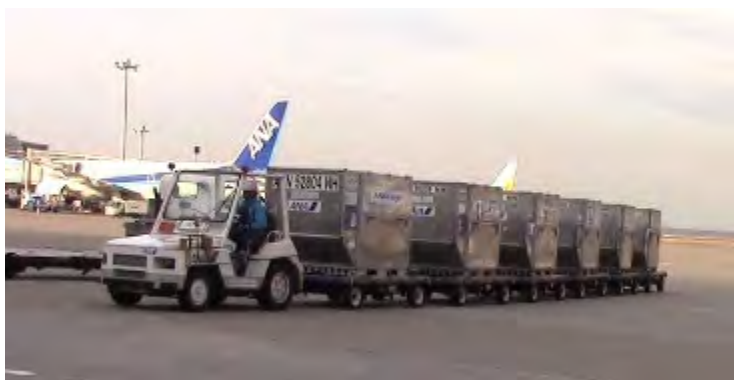
①コンテナドローリー

- 概略寸法：L3,800 W1,800 H543mm
- 最大積載：2,500kg
- ドローリー種類：2種類以上

- 最大けん引車両：6両
- 荷姿：コンテナ

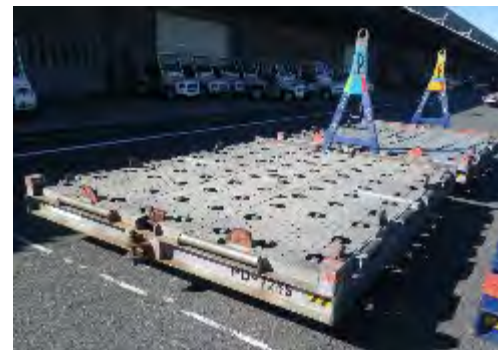
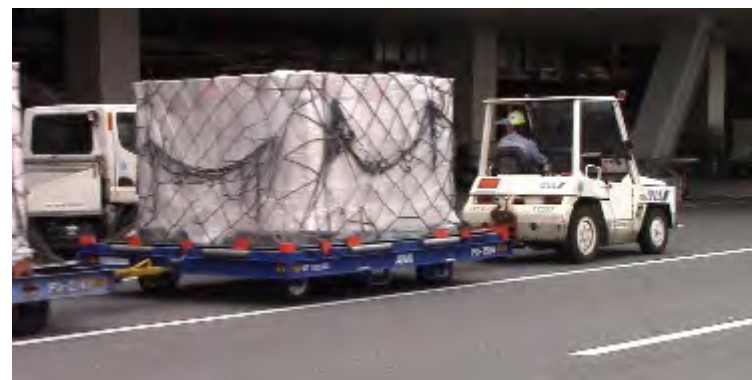
②パレットドローリー

- 概略寸法：L5,400 W2,700 H618mm
- 最大積載：6,800kg
- ドローリー種類：4種類以上

- 最大けん引車両：2両
- 荷姿：コンテナ,不定形

- 国際貨物で使用するパレットドローリーは、国内で使用するコンテナドローリーと比べ、幅が広く、内輪差が大きいため、自動TTの走行軌跡への影響や、側方・後方・対向車の障害物検知影響を検証する

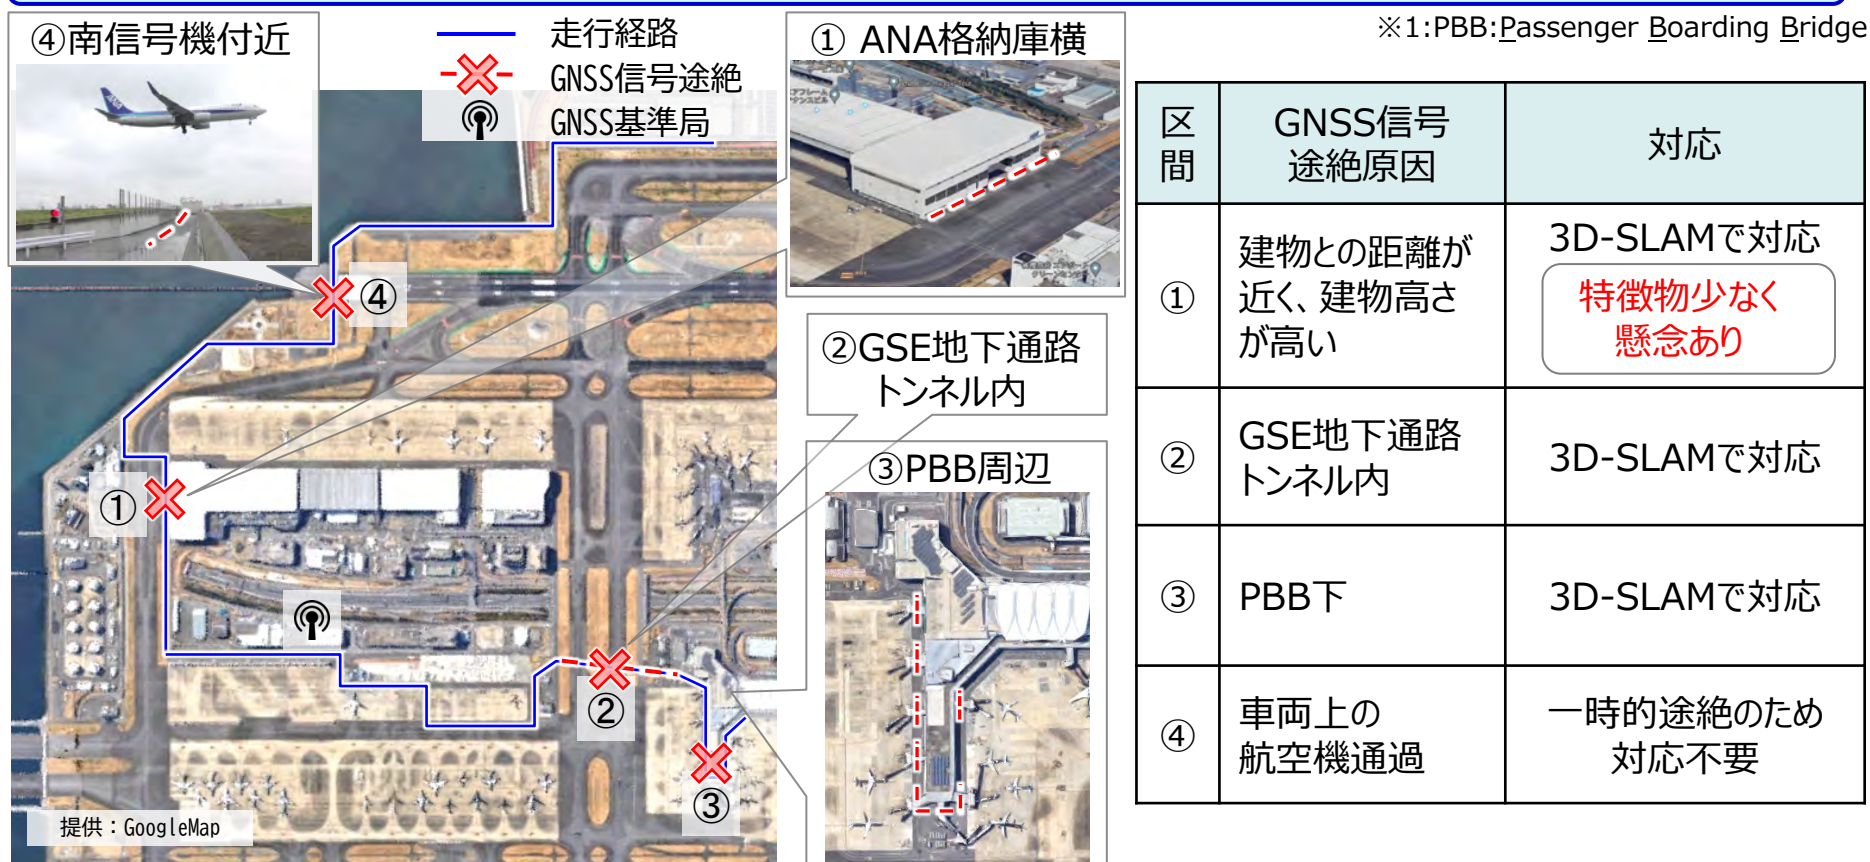
【結果】①～④の区間でGNSS信号途絶発生

①ANA格納庫横 ②GSE地下通路トンネル内 ③PBB※1周辺 ④南信号機付近

区間①：3D-SLAM対応可否調査が必要

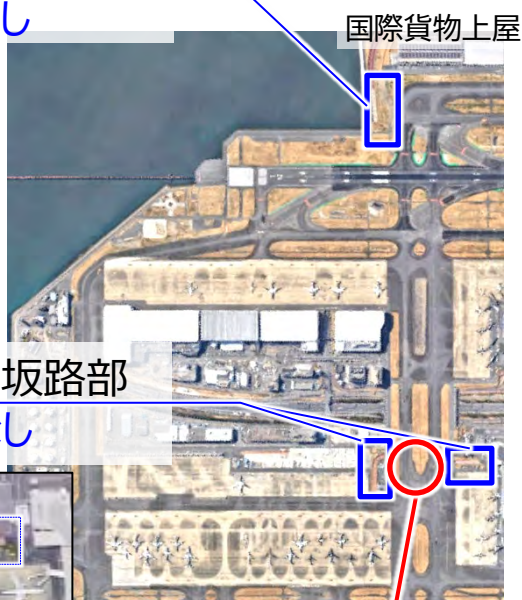
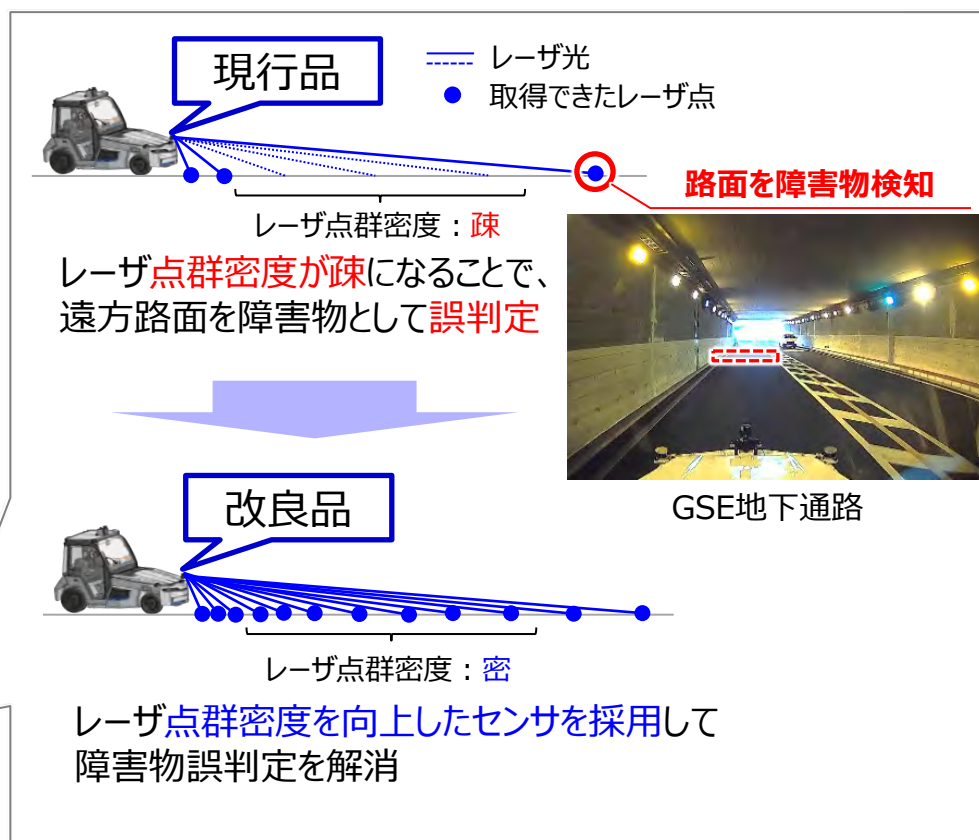
【結果】GSE地下通路平坦部で路面に対し障害物誤検知あり

(事前の懸念地点:ブラスト注意区間の凹凸部、GSE地下通路坂路部 は障害物誤検知なし)

ブラスト注意区間の凹凸部

○誤検知なし

GSE地下通路の坂路部

GSE地下通路平坦部

▲誤検知あり

レーザ点群高密度センサを採用し、障害物誤検知を防止

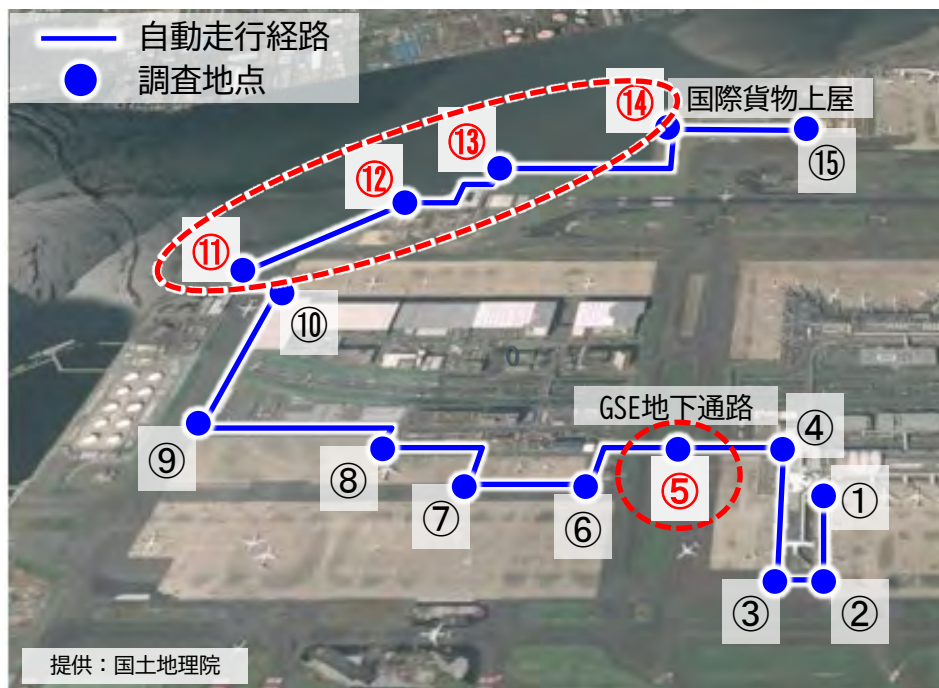
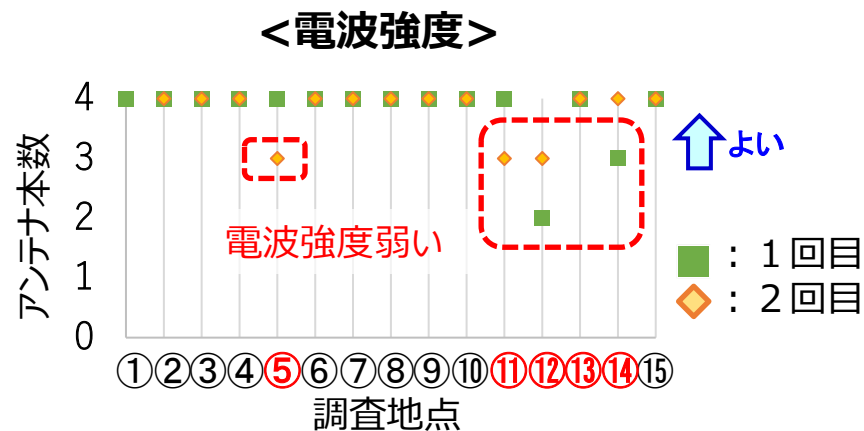
【結果】通信できない区域はないが、**電波強度が弱い地点あり**

⑤:GSE地下通路トンネル内

⑪~⑭:L-3/P-3誘導路南側からA誘導路サービスレーン付近

空港内自動化区域の**拡張予定を視野**にいれ、
 通信回線2重化を想定した通信会社選定の**進め方協議・詳細調査が必要**

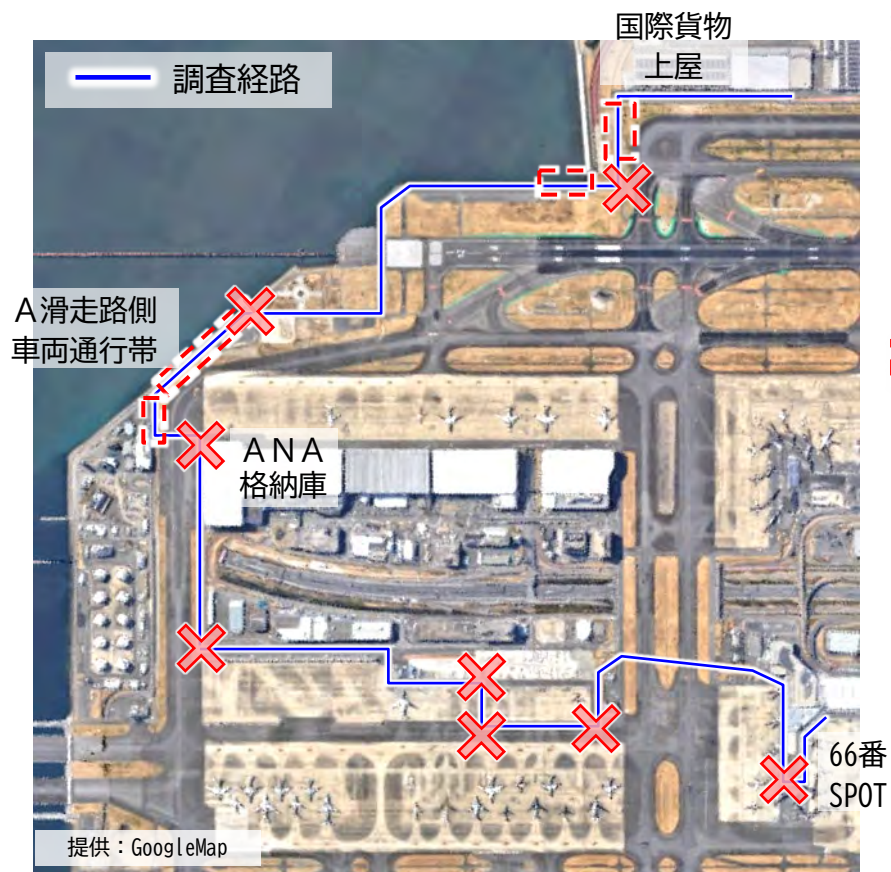
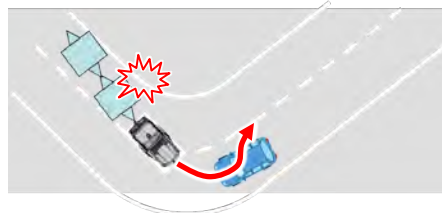
【結果】直線、カーブ共にすれ違いに懸念のある場所を12か所抽出

❌：対向車線にはみ出す場所

8か所

パレットドレーの内輪差を考慮して
大回りで旋回

❌：対向車を障害物検知する場所

4か所

障害物検知エリア

車線が狭く、
対向する大型車や
パレットドレーを
障害物検知

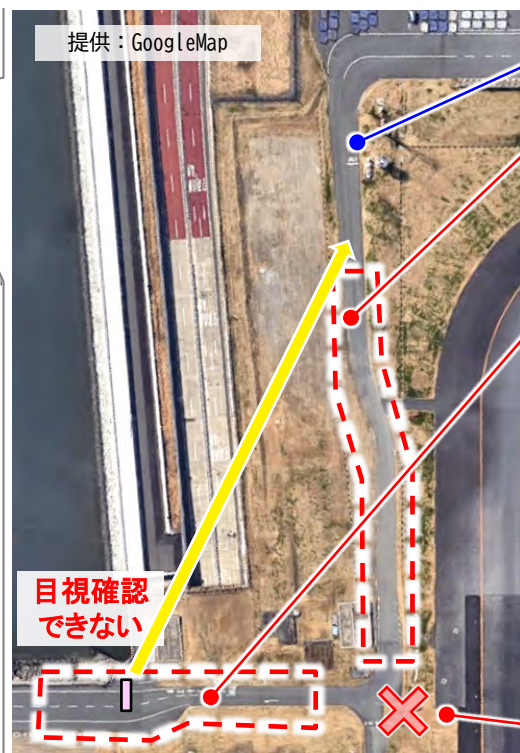
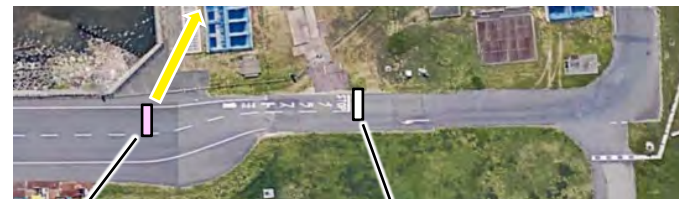
(1) 対向車とのすれ違い ①国際貨物上屋付近エリア

○ : 一旦停止線で停車すれば
大型車とすれ違い可能

▲ : 道幅狭く、慣習的に片側通行
(対向車進入をドライバーが目視確認)

▲ : 大型車との対向通行時は
既定の停止線より手前で停止要
⇒手前位置の場合、
対向車の進入有無を目視できない

大型車通行時
停止位置

既定の停止線

目視確認
できない

▲ : 道幅狭く、対向車線にはみ出し

案3 : 迂回路設置
(イメージ図)

- ・相互通行可能な車線幅確保
- ・ブラスト回避距離を確保

案	内容	必要工事	運用制限
1	停止線手前に自動機連携信号を設置、片側通行とする	信号機設置	有 片側通行 ブラスト制限
2	相互通行可能な車線幅に拡張	車線拡張	有 ブラスト制限
☆ 3	相互通行可能な車線幅、ブラスト回避距離を確保した迂回路を設置	道路新設	無 -

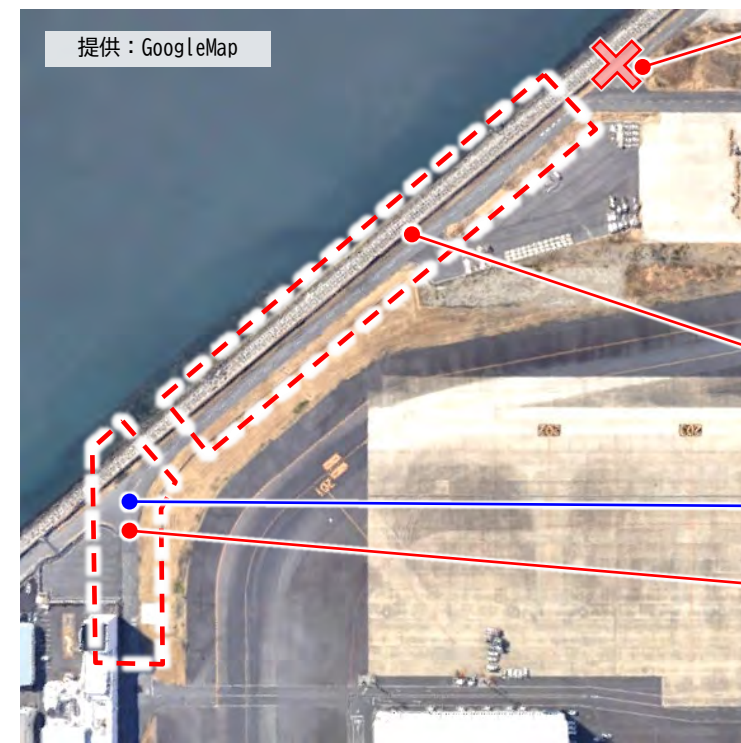
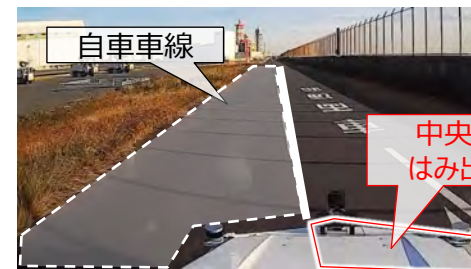
(1) 対向車とのすれ違い ② A滑走路側エリア

案 2 / 3 : 車線幅拡張
(イメージ図)

道路脇の緩衝域に車線拡大

▲ : 対向車線に大きくはみ出す

▲ : 道幅狭く、対向車のパレットドリーを障害物検知

○ : パレットドリーすれ違い可能

▲ : 大型車の場合はすれ違い不可

今後の対応として、下記 3 案をご提案 (今後、国交省と要相談) ※車線幅拡張の可能性検討が必要

案	内容	必要工事	運用制限
1	自動機連携信号を設置、片側通行とする	信号機設置	有 片側通行
2	直線部：相互通行可能な車線幅に拡張 カーブ部：有人車は目視による気づかい運転、 自動運転車同士はFMSによるカーブ部進入制限	直線部 車線拡張	有 カーブ部 片側通行
3	相互通行可能な車線幅に拡張	車線拡張	無 -

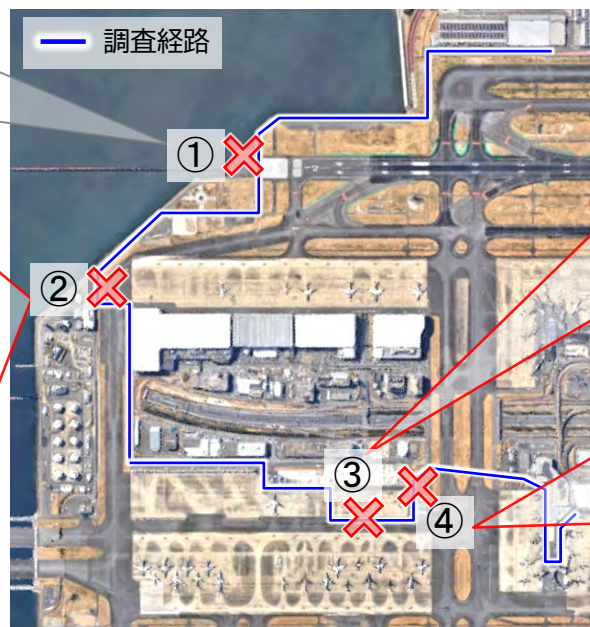
①南信号機付近

- ・手動信号操作による片側交互通行

②A誘導路サービスレーン

- ・誘導路移動中の航空機を目視確認

A誘導路通過の航空機は速度が速く、駐機中航空機や建物で確認しにくい

- ・サービスレーン移動中の大型GSE車両を目視確認

- ① 自動機連携信号に変更
- ②④ インフラカメラやGPSなどによる航空機、大型車両の移動監視とFMS連携
- ③ 迂回路を設置

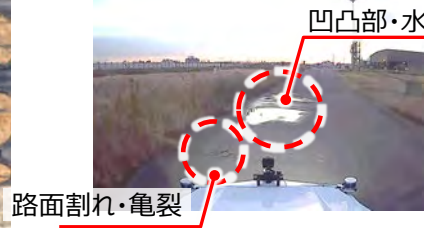
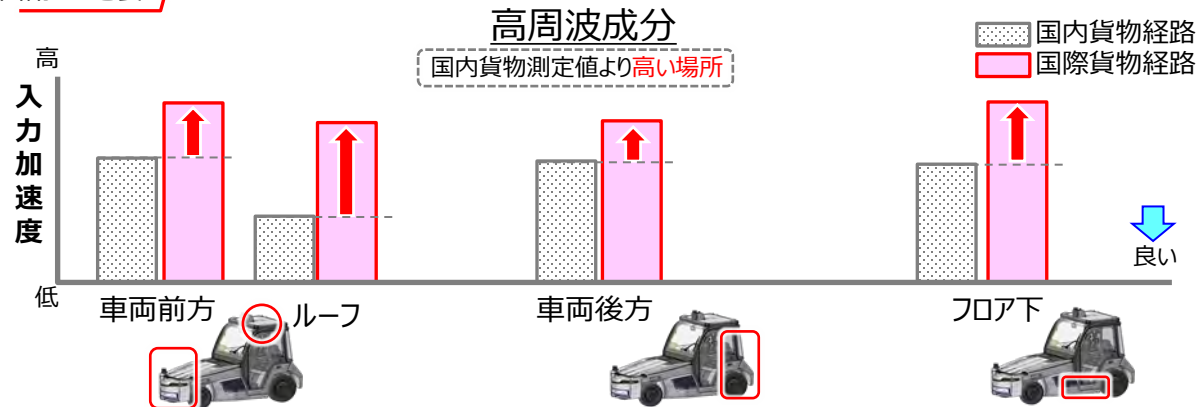
【目的】自動運転車両に影響を与える路面凹凸の確認 (入力加速度を測定)

【結果】低周波成分 (フレームへの影響懸念) : 懸念なし

高周波成分 (センサへの影響懸念) : 3個所で懸念

① 国際貨物上屋前

▲路面に凹凸、亀裂部あり

② サウストンネル出入口付近

▲通路上にグレーチングあり

③ 車両発進/停止時

▲ドリー連結部衝撃 (推定)

- ① 路面凹凸/亀裂部の整備と環境維持ルール策定
- ② 車両通行部分のグレーチング撤去 又は 通過スピード低減
- ③ 加速度発生メカニズムの詳細調査を実施し、対策検討要

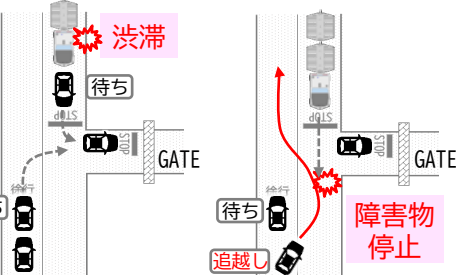
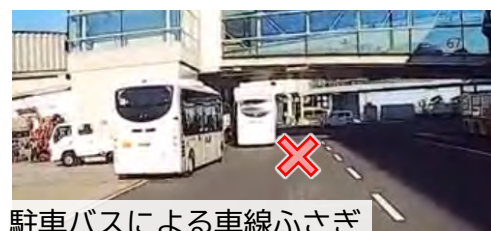
【目的】 事前調査項目以外で自動運転車運用への懸念有無を確認
【結果】 懸念状況 6 件を抽出

① A滑走路側車両通路

- ・通路脇雑草による環境変化
- ▲ 自己位置推定への影響懸念 (3D-SLAM)
- ▲ 障害物検知による停止

③ 第4ゲート交差点

- ・ゲート通過待ちの車両渋滞
- ▲ サイクルタイム悪化
- ・渋滞回避車両の対向車線はみだし
- ▲ 障害物検知による停止
- ・暗黙の先着車両優先ルール
- ▲ 先着順判断不可

② ANA格納庫前

- ・航空機の車両通路横断
- ▲ 航空機検知

⑥ 第2ターミナル南ピア車両道路

- ・片側1車線道路にバス駐車
- ▲ 障害物検知による停止

④ エンジンメンテナンスビル横

- ・車両通路にはみ出した駐車ドオリ
- ▲ 障害物検知による停止

懸念	懸念事項	進め方/対応案
①	A滑走路側 車両通路 通路脇雑草による環境変化 ▲自己位置推定への影響 ▲障害物検知による停止	雑草の定期メンテナンス
②	ANA格納庫前 航空機の車両通路横断 ▲航空機検知	航空機格納時の連絡経路明確化とFMS連動
③	第4ゲート交差点 ゲート待ちの車両渋滞 ▲サイクルタイム悪化 渋滞回避車両の対向車線はみだし ▲障害物検知による停止 暗黙の先着車両優先ルール ▲先着順判断不可	要協議 該当交差点の運用ルールを明確にし対応を協議 ・車線拡張 ・ゲート通行と連携した信号機設置 など
④	エンジンメンテナンスビル横 車両通路にはみ出した駐車ドーリ ▲障害物検知による停止	自動走行領域への機材はみだし防止の徹底
⑤	GSE地下通路 豪雨時冠水による走行禁止 ▲冠水区間への進入 ▲走行禁止区間前での停止	要協議 冠水情報のFMS連動や走行禁止区間の退避運用（経路変更など）の検討
⑥	第2ターミナル南ピア 車両通路 片側1車線道路にバス駐車 ▲障害物検知による停止	車両駐車場所（SPOT脇のバス駐車場所の確保）や駐車方法のルール化

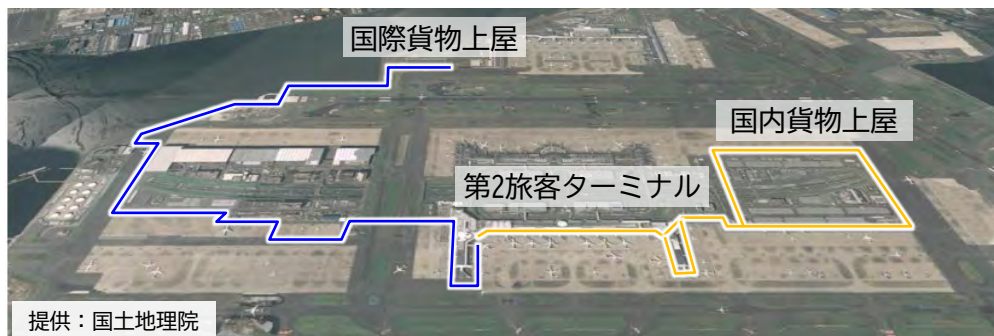
- 国内貨物ルート：交差点での信号連携制御・インフラカメラ検証、及び
'25年実運用にむけたレベル4運用実証実験準備を実施
- 国際貨物ルート：今回の抽出課題のうち、GNSS途絶区間の3D-SLAM検証を実施

経路区分	国内貨物ルート	国際貨物ルート
実施内容	①信号連携制御検証 ②レベル4運用実証実験準備 ③インフラカメラ（貴賓室横交差点）検証	GNSS途絶区間の3D-SLAM検証
実施日時	①2023年8月以降（調整中） ②2024年3月以降（調整中） ③（調整中）	2023年6月以降（調整中）
使用車両	豊田自動織機製 自動運転トローイングトラクター	
実施場所	羽田空港 制限区域内	
走行ルート	第2旅客ターミナル地区	国際貨物上屋⇄第2旅客ターミナル
自動運転レベル	①レベル3、②レベル4	レベル3
実施者	全日本空輸株式会社、株式会社豊田自動織機

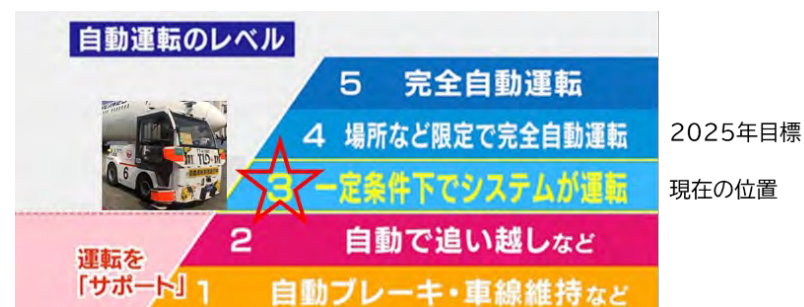
➤ FY22 第1回実証実験結果

実施期間	2022年4月6日～6月29日 (昼間帯のみ)
総走行回数	196往復
総走行時間	33時間48分
総走行距離	約235km
添乗者による介入回数	52回

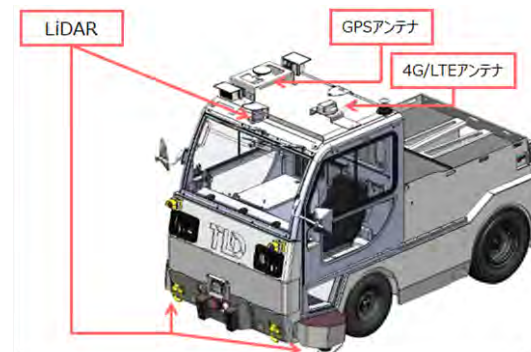
使用車両	TLD社製・TractEasy
全長	3.20m
全幅	1.84m
全高	2.05m
重量	4,070kg
ハンドル	有

車両自律型
以下の技術で自己位置推定を行い、設定経路上を走行する

- Odometry(走行距離計)
- IMU(慣性計測装置)
- LiDAR
- GNSS

LiDAR、GPSアンテナ、4G/LTEアンテナ、IMU(慣性計測装置)

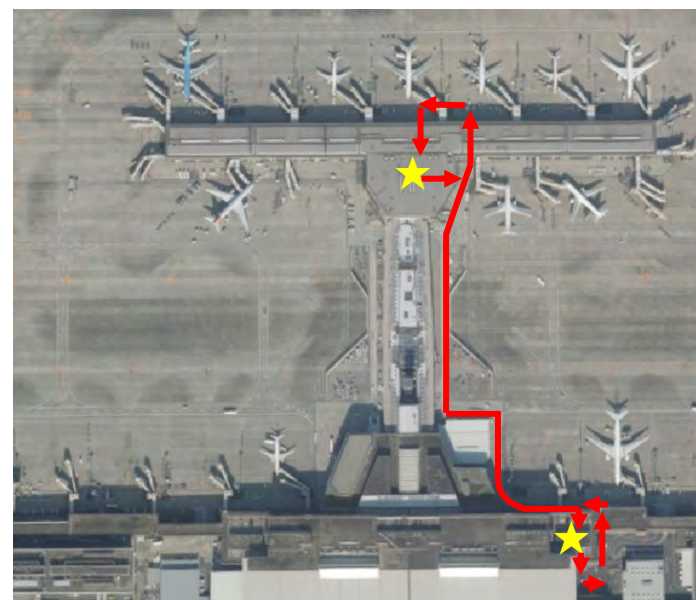
走行ルート	第2旅客ターミナル本館南ソーティング ～ サテライトターミナルソーティング
走行距離	往復約1.2km
走行条件	以下の気象条件を目安とし、気象状況による走行への影響が確認された段階で、手動運転への移行、および自動運転の再開を自動運転車両運転者の判断により行うものとする ① 降雨：3mm/h以下 ② 降雪：弱い雪を上限とし、路面状況等により実施者が判断 ③ 風：20km/h(≒10KT)以下 ④ 視程：200m以上
実績	上記ルートにてレベル3相当実運用化済
