令和元年度トーイングトラクター自動走行実証実験 進捗報告

国土交通省航空局

令和元年12月

空港制限区域内の自動走行に係る実証実験 実証実験結果報告

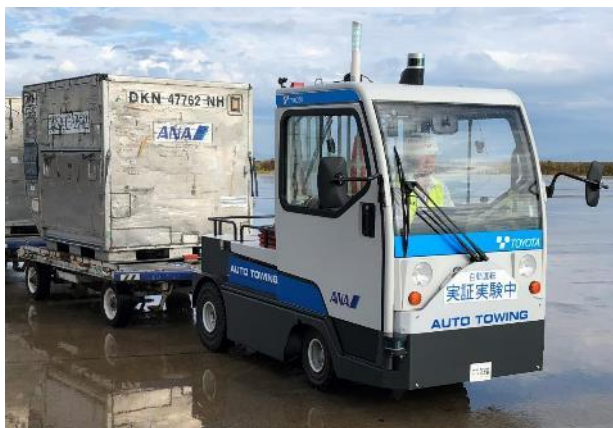
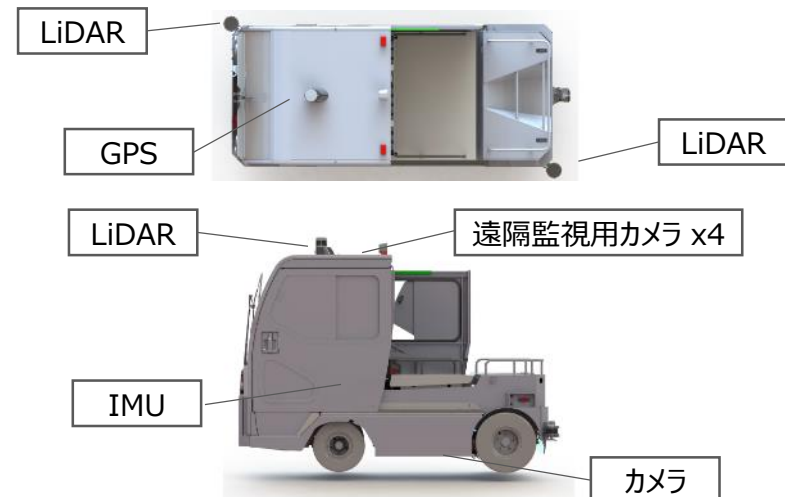
車両外観写真

- 車両自律型
- 路面パターンマッチング、GPS、IMU等から得られるセンサ情報を統合し自己位置を推定
- LiDARにより車両周辺の障害物・車両・人を検知
- 緊急時対応のため、車載非常停止及び遠隔非常停止を具備

- 路面パターンマッチング用カメラ 1基
- 遠隔監視用カメラ 計4基
- LiDAR※1 計3基
- IMU※2 1基
- GPS※3 1基

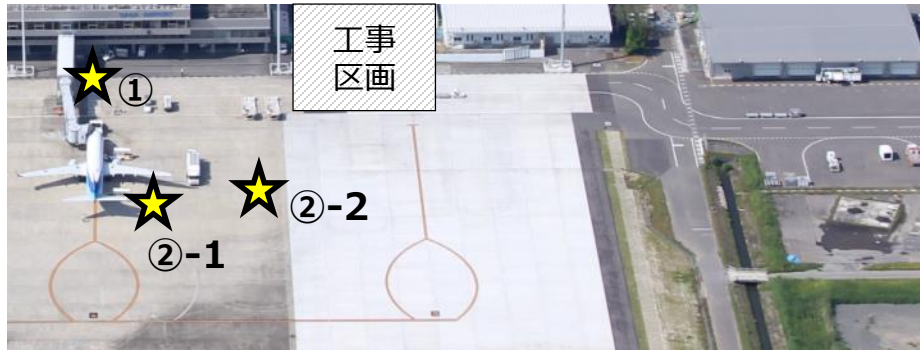
① 車両通行帯付近の作業者回避（同様の状況が同じ箇所でも2度発生）

箇所	車両通行帯（PBB下）	
状況	PBB下通過時、車両通行帯横に作業者発見。ドライバーがブレーキ操作。停車。	
要因	作業者が走行車両に気づかず車両通行帯に飛び出すことを懸念。ドライバー判断で念のため手動介入	
備考	作業者は経路上にない障害物として検出。経路から十分距離もあるため介入がなければ自動走行は継続できたと推定。

②-1 駐停車車両回避

箇所	4番スポット	
状況	ベルトローダー近傍走行中、ドライバーがブレーキ操作。停車。	
要因	ベルトローダーが所定位置より走行経路寄りに駐車。ドライバー判断で念のため手動介入。	
備考	ベルトローダーは経路上にない障害物として検出。介入がなければ自動走行は継続できたと推定。

②-2 駐停車車両回避

箇所	4番スポット	
状況	ハイリフトローダー近傍走行中、外部監視者が遠隔非常停止操作。停車。	
要因	実験予定に無いハイリフトローダーが駐車。外部監視者の判断で念のため手動介入。	
備考	ハイリフトローダーは経路上にない障害物として検出。介入がなければ自動走行は継続できたと推定。

上記4件において、車両の安全機能（障害物検知）は正常動作していた記録あり
 ⇒ ドライバーもしくは外部監視者が安全重視の判断に基づき予防的に介入したが、自動運転のまま状況に応じて適切に危険回避動作できたと推定

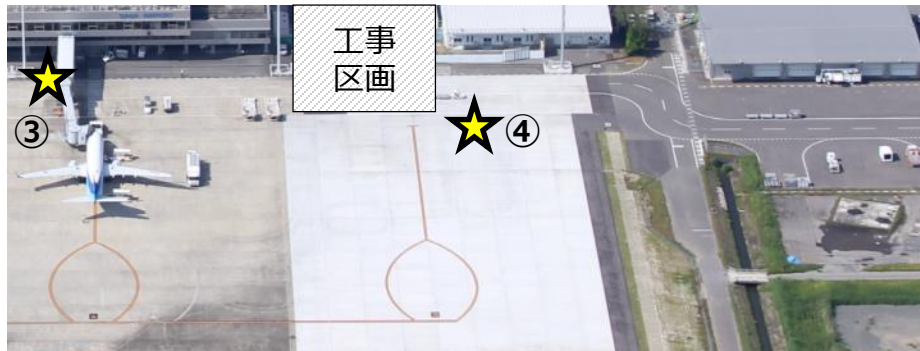
③ センサの死角箇所からの歩行者回避

箇所	車両通行帯から荷降ろし場への進入箇所	
状況	柱の間から出てきた作業者が走行経路を横断。ドライバーがブレーキ操作。停車。	
要因	作業者がセンサの死角箇所から飛び出し。ドライバーが咄嗟に手動介入	
備考	柱の陰から出てきた時点で歩行者を検出。介入がなければ自動走行は継続できたと推定。

④ 走行経路ずれ

箇所	車両通行帯（5番スポット付近）
状況	直線経路走行中、ドライバーがブレーキ操作。停車。
要因	走行中に所定経路からの左方ずれ量が大きすぎるとドライバーが認識。自己位置推定機能の不調と判断。カーブ進入直前区間であったので念のため手動介入。
備考	路面パターンマッチングしない区間が継続。経路逸脱判定は正常に動作。介入がなければ自動停止機能が動作したと推定。

上記2件において、車両の安全機能（障害物検知、経路逸脱判定）は正常動作していた記録あり
 ⇒ ドライバーが安全重視の判断に基づき予防的に介入したが、自動運転のまま、状況に応じて適切に危険回避動作できたと推定

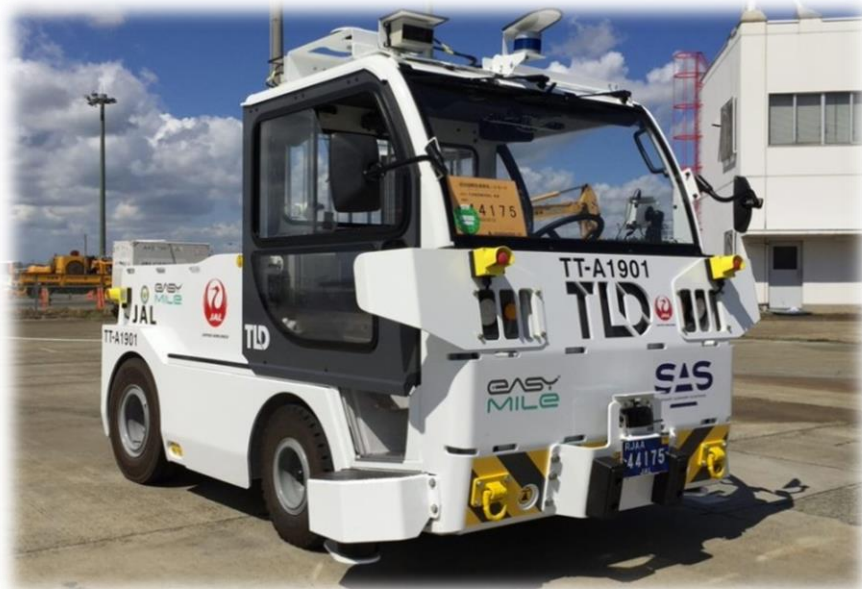
使用車両	TLD社製・TractEasy
乗車定員	2名
全長/全幅/全高 (m)	3.2/1.84/2.05
車両重量 (kg)	4,070
ハンドル有無	有

- 車両自律型
- Odometry (走行距離計)、IMU (慣性計測ユニット)、LiDAR、GPSを使用して自己位置推定を行い、設定経路上を走行する

- LiDAR (計5基)
- GPSアンテナ
- 4G/LTEアンテナ

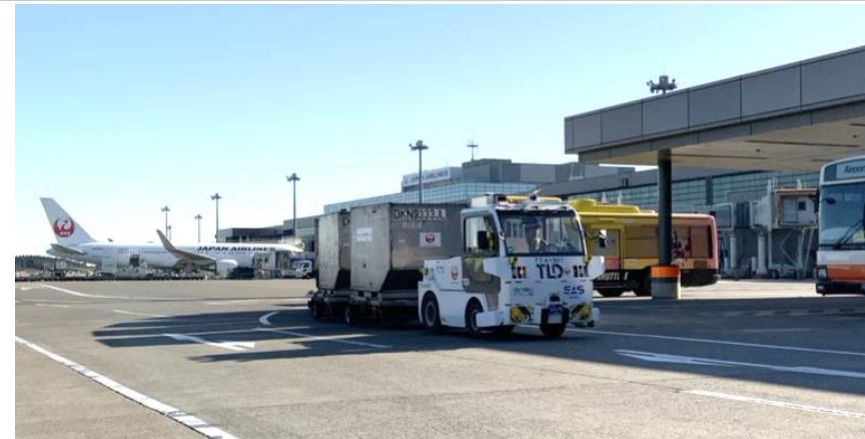
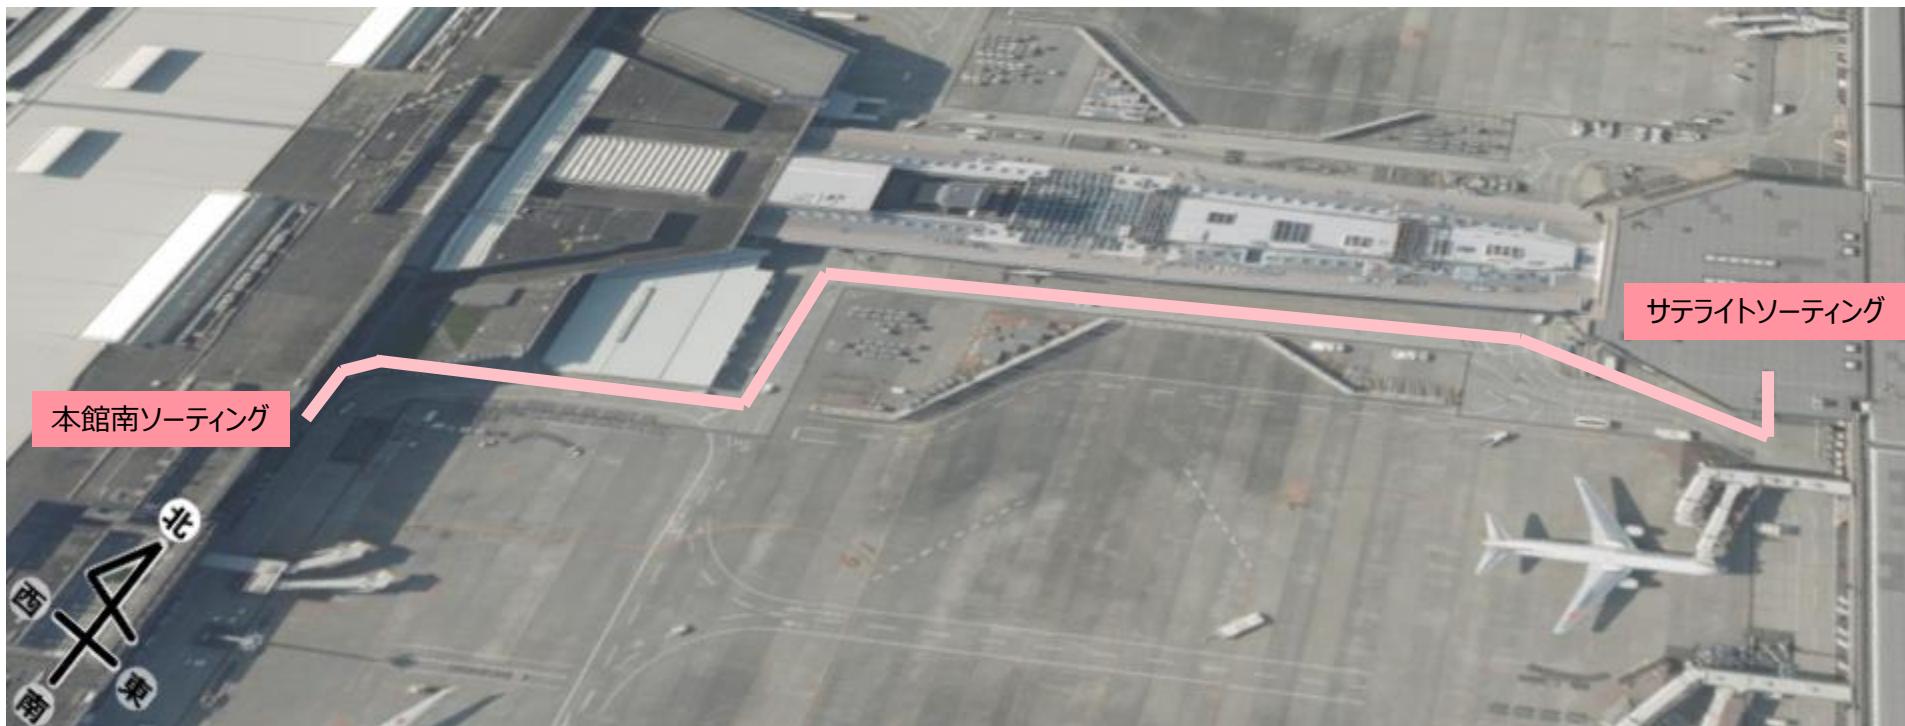
実証実験概要

実施日時	10月：31日 11月：6・8・11・12・13日（計6日間）
実施時間	各日 10:30～14:30
実施場所	成田国際空港
走行ルート	第2旅客ターミナル本館南ソーティング ～ サテライトターミナルソーティング

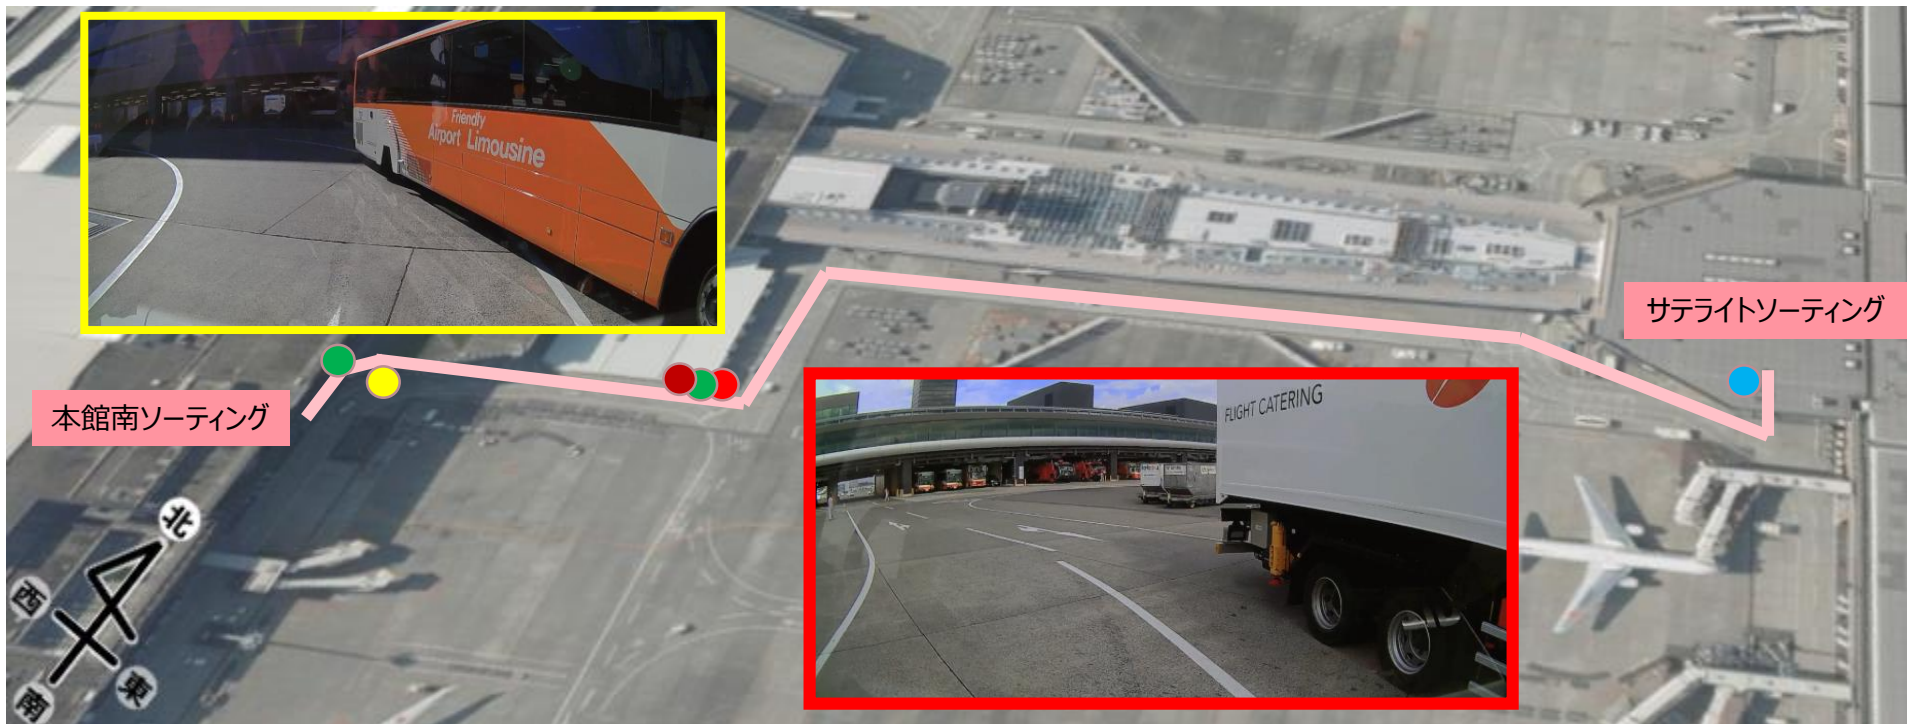
実証実験結果

走行実績データ

走行距離	総走行距離	99.9(km)
	うち、自動走行距離	68.2(km)
予定していない 手動操作回数	合計回数	7(回)
	自動走行距離あたり回数	0.10(回/km)

推定要因

【インフラ起因】

- 障害物検知（段差）
- 対向車車線はみ出し

【車両起因】

- 障害物検知（原因不明）× 2
- 障害物検知（対向車の接近）× 2
- 前方車両不検知

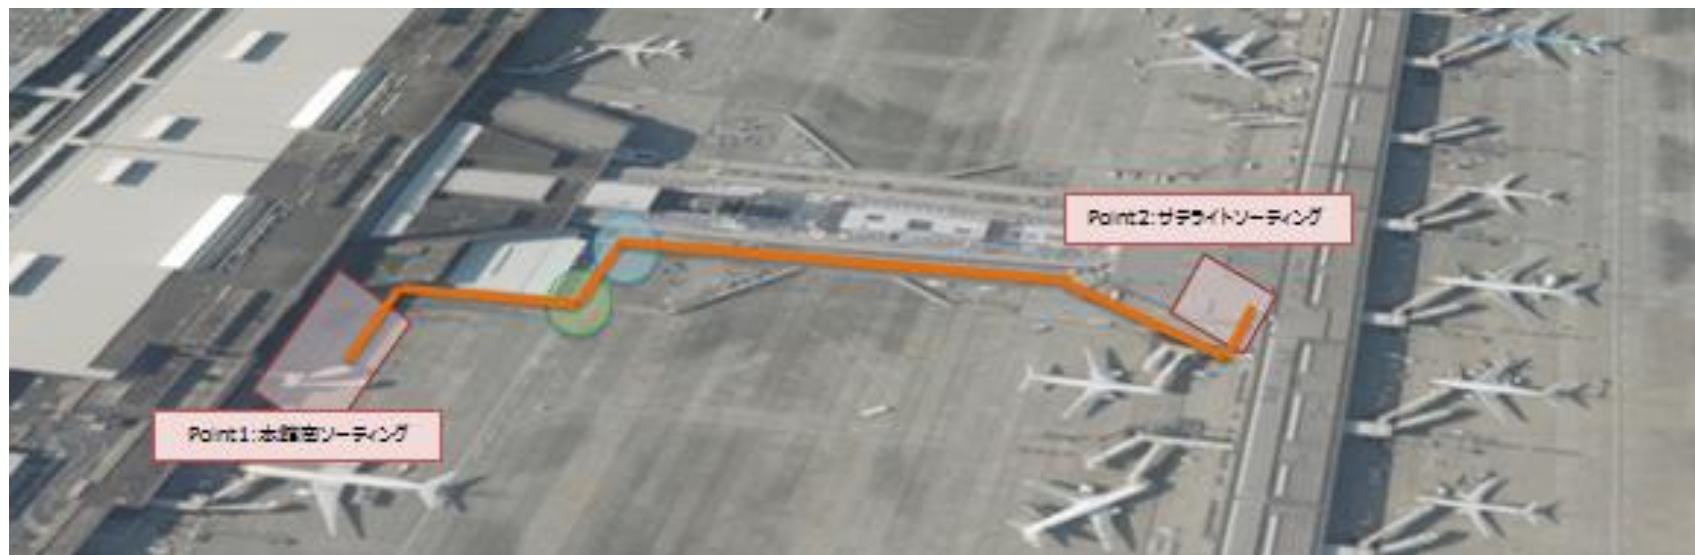
Step1のルート

本館南ソーティング⇔サテライトソーティング間の手荷物搬送を検証します。

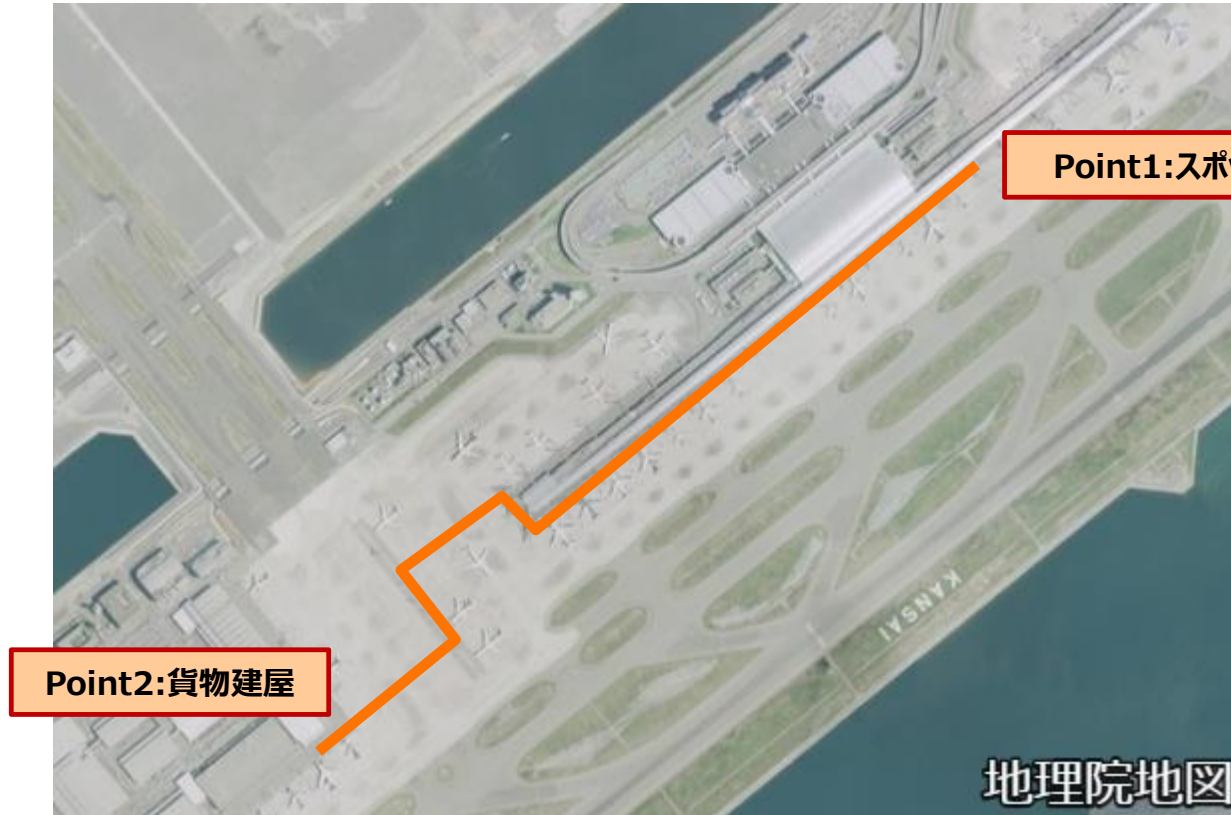
スポット～貨物管理上屋の片道約2 k mの走行ルートを予定しています。

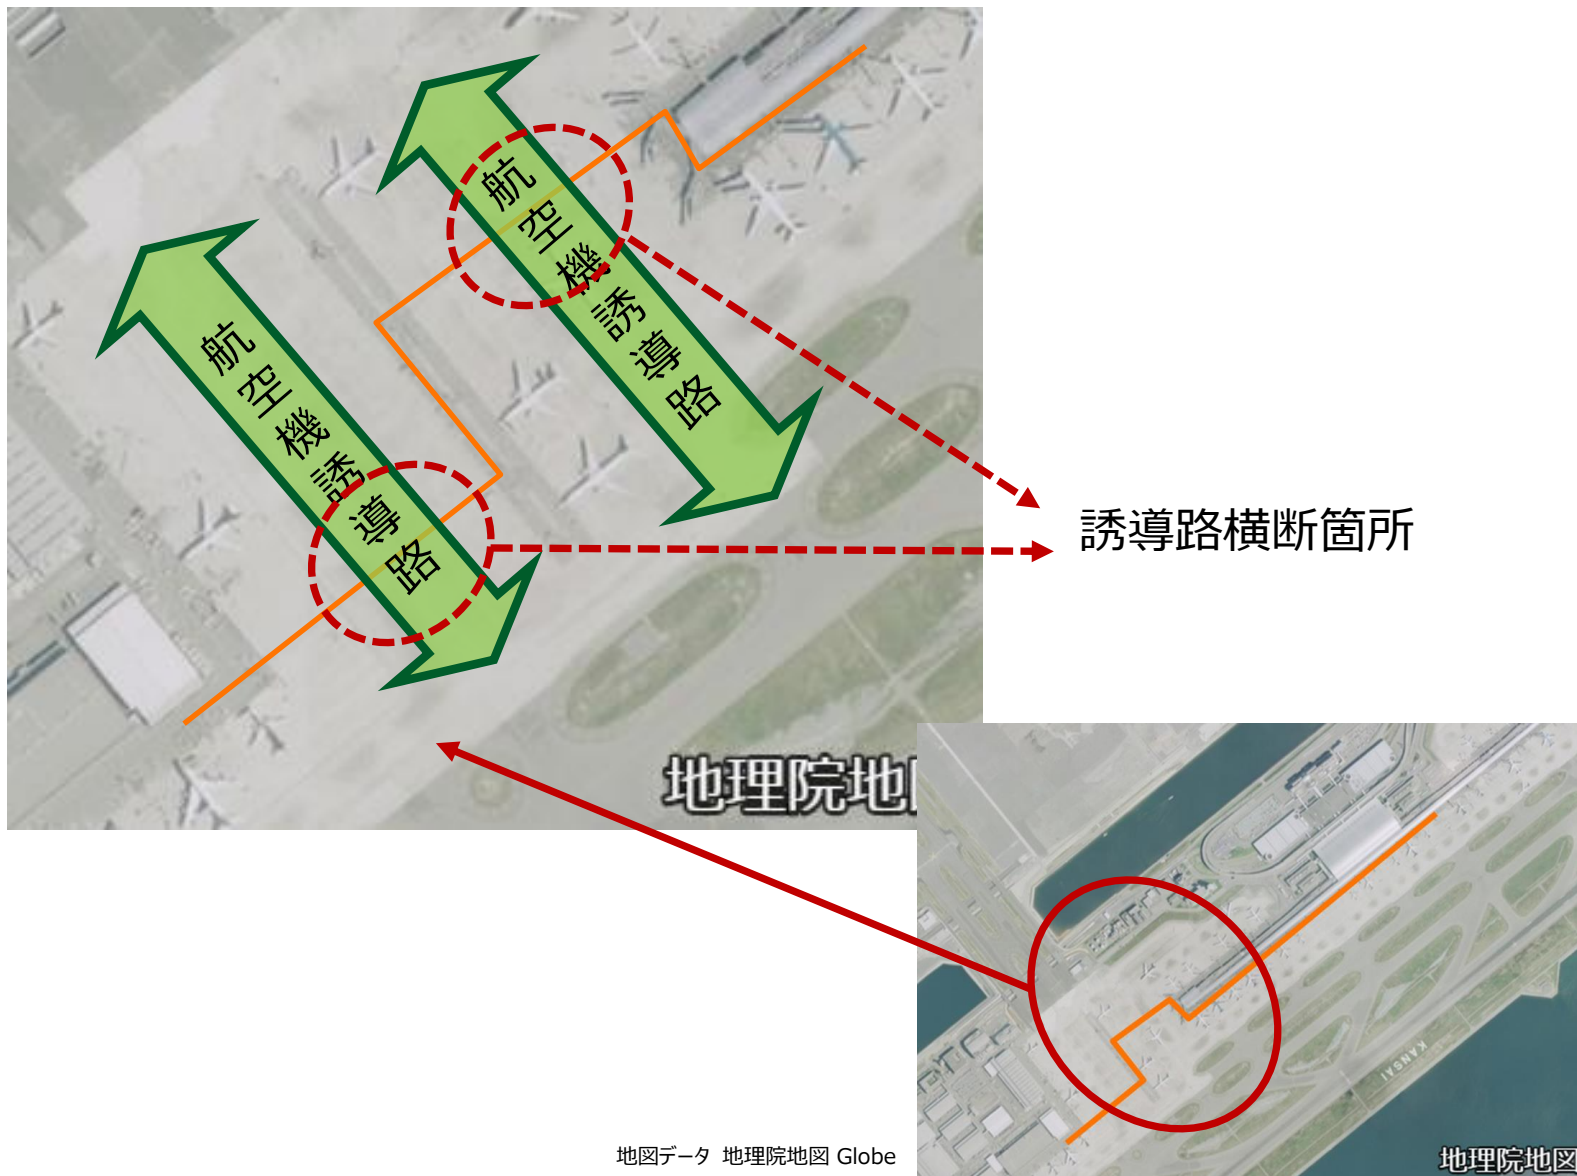
走行ルート上には誘導路の横断が2箇所あります。横断方法については中部国際空港でのシステムでの誘導路横断結果などを基に、今後関係者と協議の上、決定とします。
