## 土砂災害警戒区域の検証

# 人的被害発生箇所における土砂災害警戒区域の指定状況

## 考察

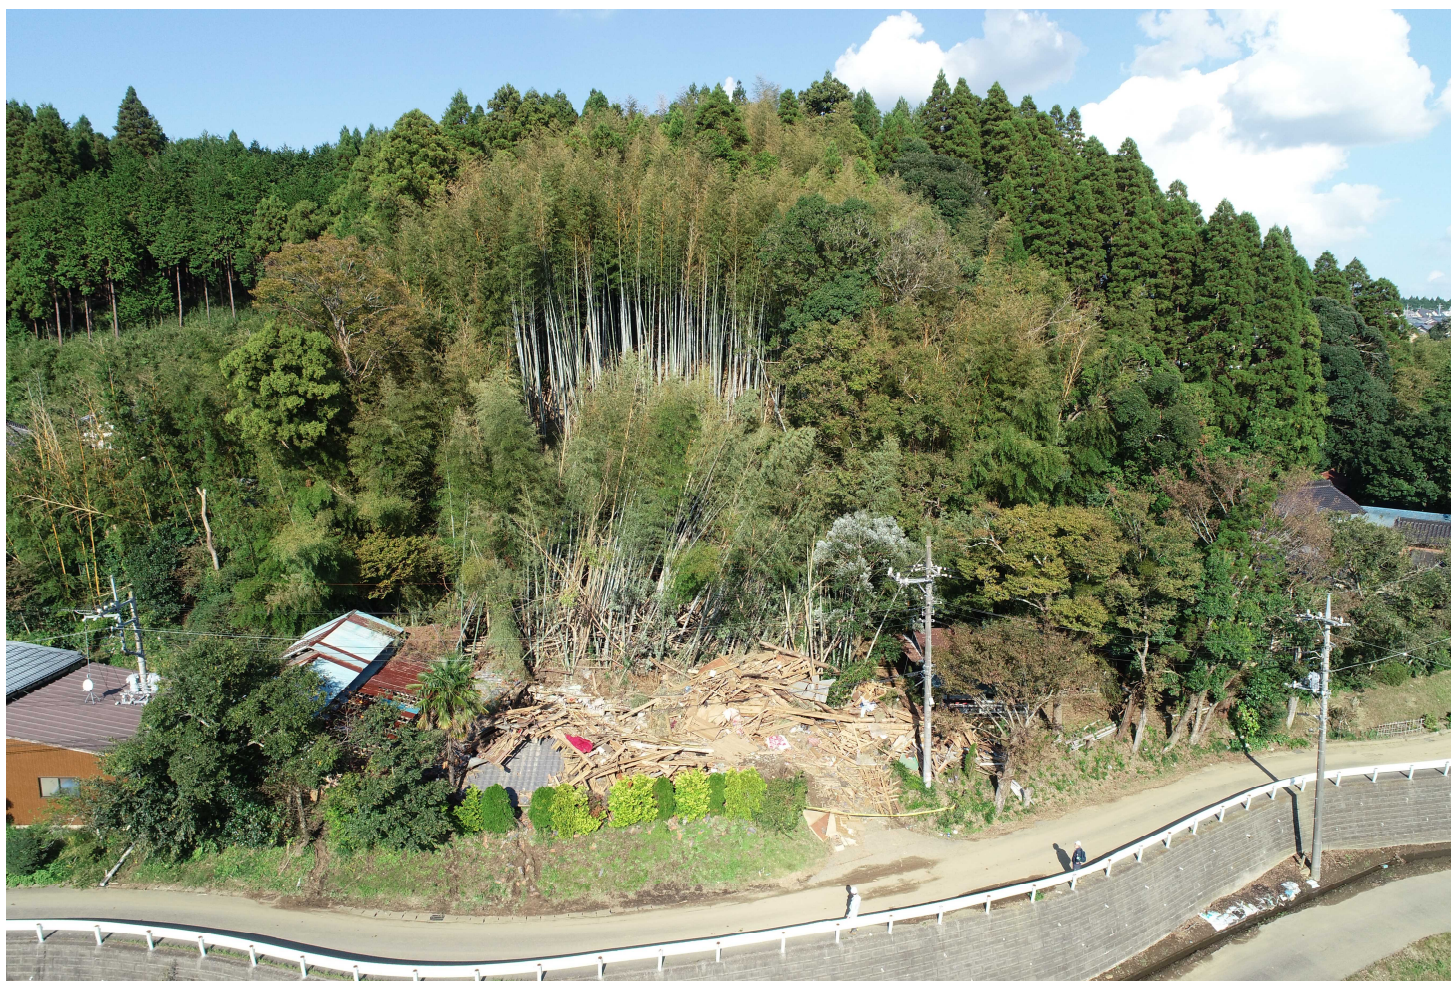
千葉県千葉市緑区板倉町<sup>いたくらちょう</sup>で発生した土砂災害

- 千葉県千葉市緑区板倉町<sup>いたくらちょう</sup>で発生した土砂災害は、基礎調査は完了しており公表はされていたが、指定に向けた手続き中の箇所で土砂災害が発生。

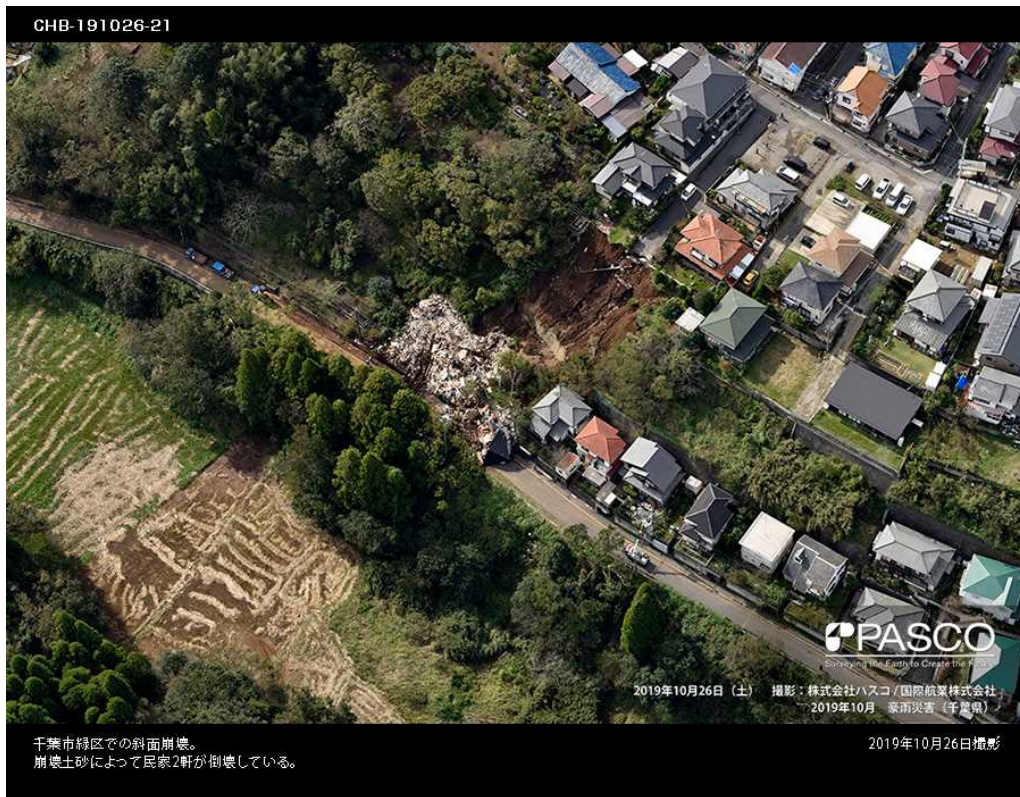
千葉県千葉市<sup>ほんだちょう</sup>緑区誉田町で発生した土砂災害

- 千葉県千葉市<sup>ほんだちょう</sup>誉田町では、基礎調査時の地形図判読において「土砂災害が発生するおそれがある箇所」として抽出されなかったことから、土砂災害警戒区域の指定がされていなかった箇所で土砂災害が発生。

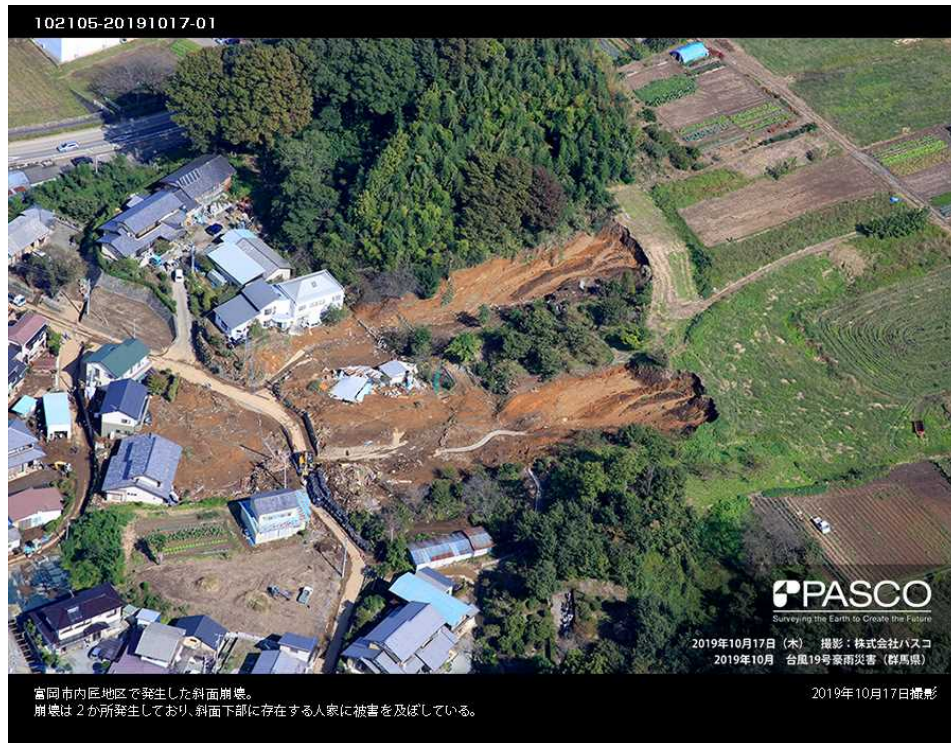
群馬県富岡市内匠<sup>たくみ</sup>で発生した土砂災害

- 群馬県富岡市内匠<sup>たくみ</sup>等では、緩斜面かつ明瞭な地すべり地形が認められないことから、土砂災害警戒区域の指定がされていなかった箇所で土砂災害が発生。

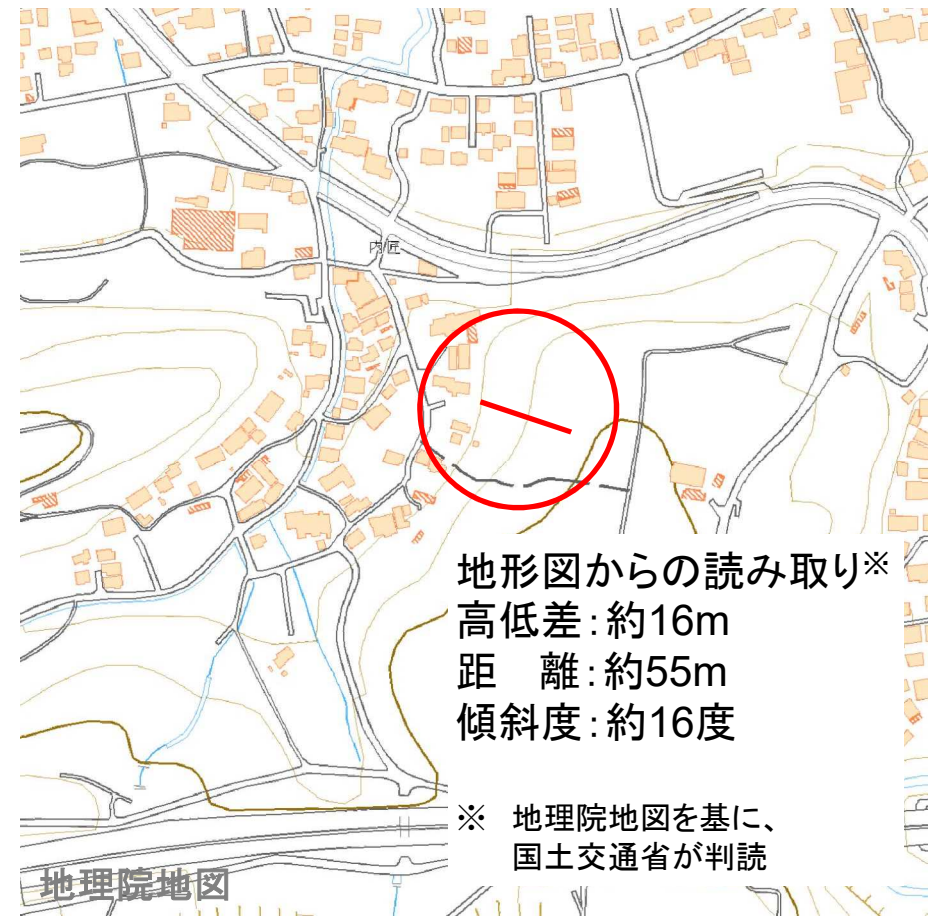
災害発生箇所の平面図  
(縮尺：1/5,000)

傾斜が緩く、明瞭な地すべり地形が確認できない

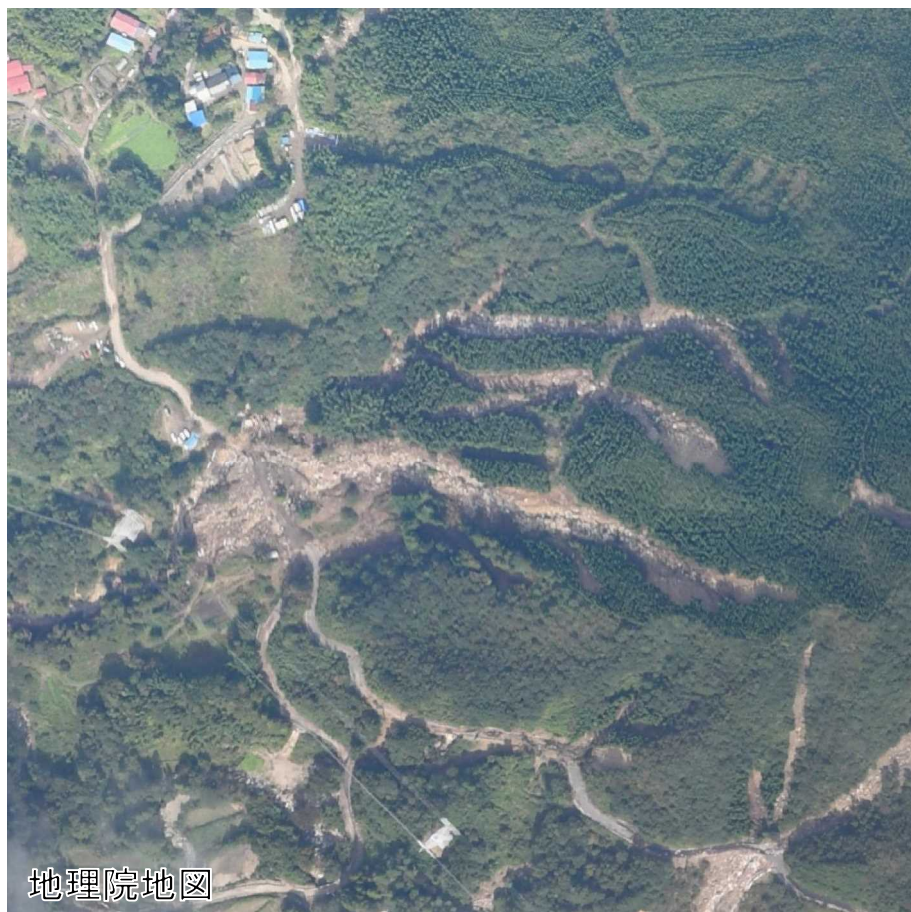
災害発生箇所の航空写真  
(縮尺: 1/5,000)

- 宮城県丸森町廻倉<sup>まわりぐら</sup>では、明瞭な谷地形がないことから土砂災害警戒区域の指定がされていなかった箇所で土砂災害が発生。

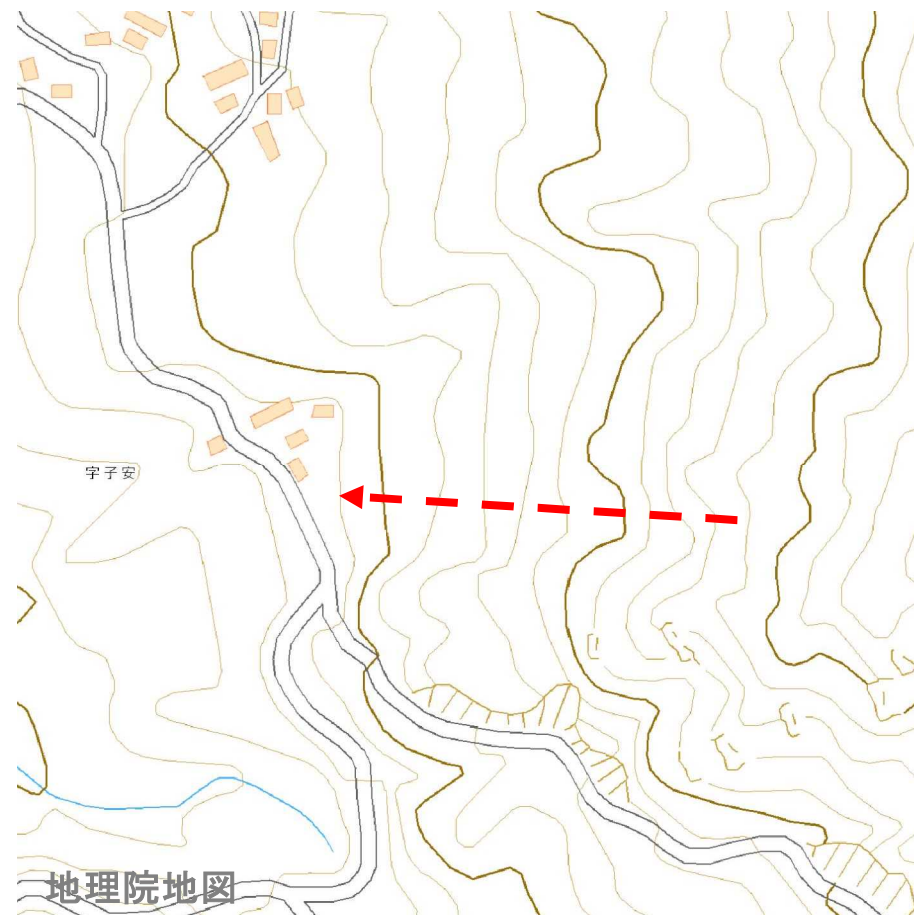
災害発生箇所の平面図  
(縮尺: 1/5,000)

等高線からは明瞭な谷地形が確認できない

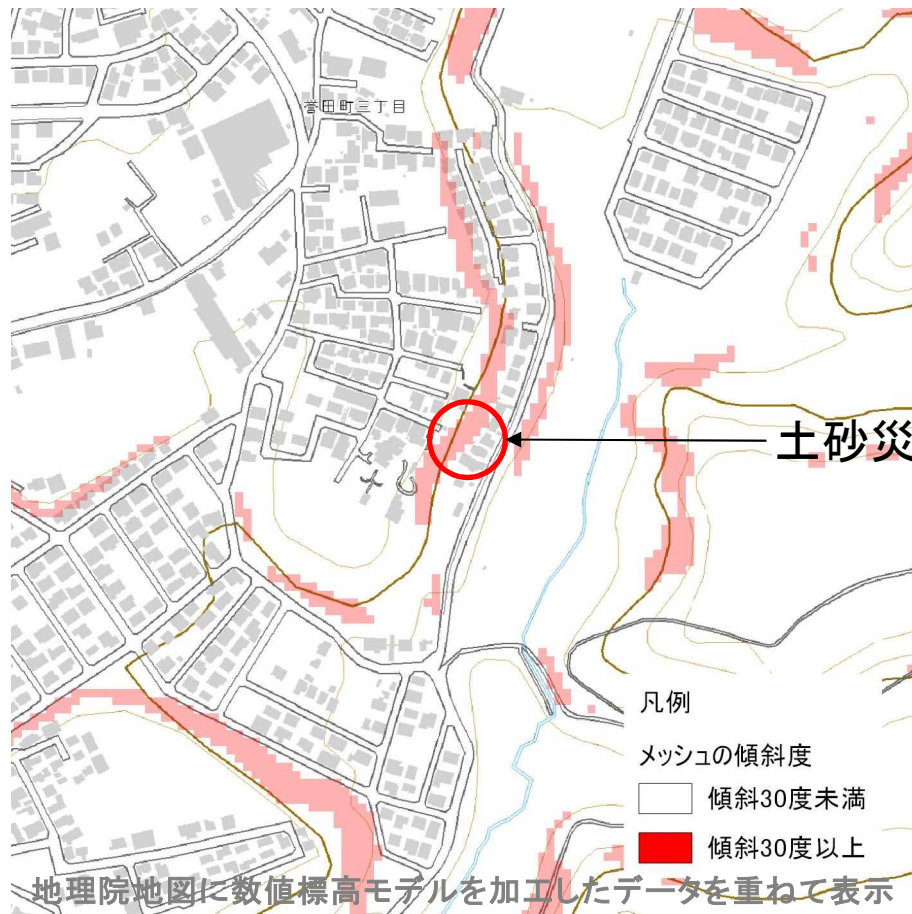
5mメッシュDEMより作成した地形図  
(縮尺: 1/5,000)

- 災害後に国交省が5mメッシュDEMを用いて分析したところ、「土砂災害が発生するおそれがある箇所」として抽出できた可能性があることがわかった。
- ただし、10mメッシュDEMデータでは、抽出ができなかった。

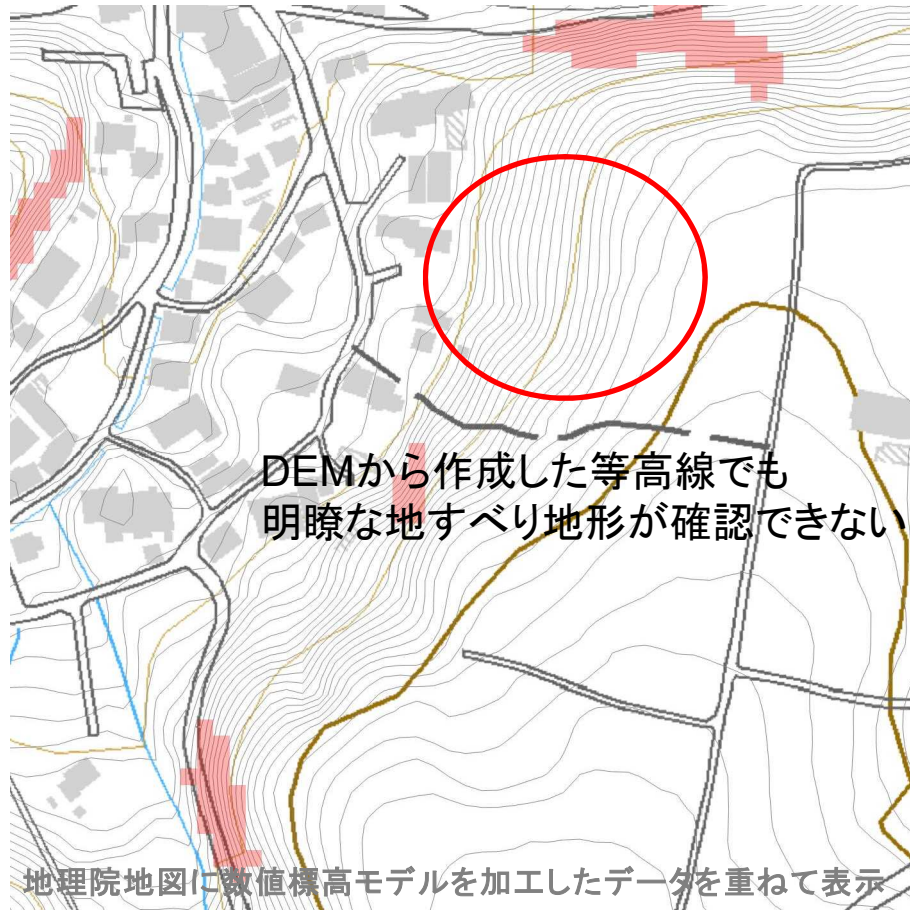
5mメッシュDEMより作成した地形図  
(群馬県富岡市内匠)  
(縮尺: 1/2,500)

- 災害後に国交省が5mメッシュDEMを用いて分析したところ、明瞭な地すべり地形や谷地形は、確認できなかった。

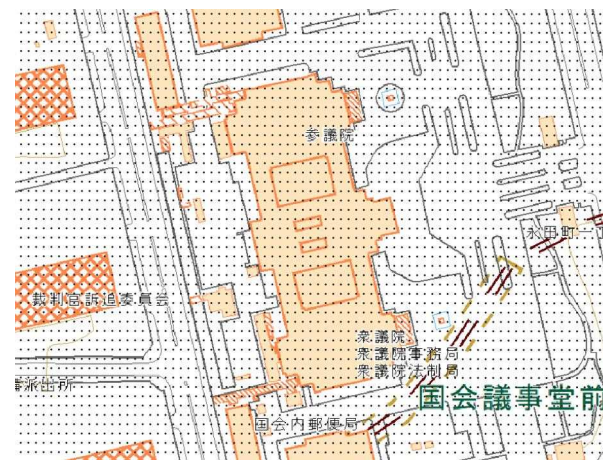
具体的なイメージ

- 数値標高モデルデータは、地表面を等間隔の正方形に区切り、それぞれの正方形に中心点の標高値を持たせたデータ。
- 立体地図の作成や三次元可視化等に活用される。
